# SYNDICAT MIXTE GARONNE AUSSONNELLE LOUGE TOUCH

## Note de synthèse

### Bassin versant du Touch - Communes de Forgues – Ruisseau de la Rivière

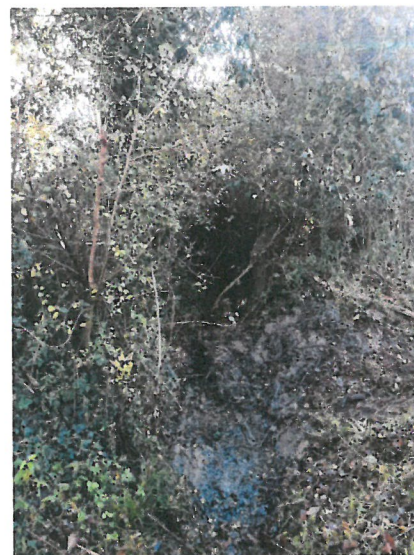
*Situation au point n°1*

Le cours d'eau reçoit les eaux de ruissellement d'une zone pavillonnaire. Le lit est relativement encombré par des arbres poussant dans le lit et de la végétation provenant des deux berges étouffant le cours d'eau.

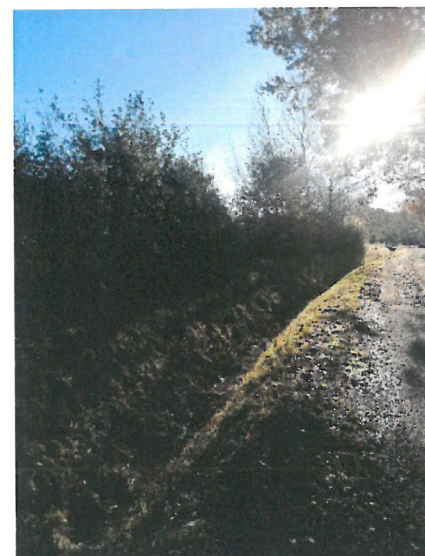
*Situation au point n°2*

Le cours d'eau longe un chemin, probablement communal, et se trouve dépourvu de végétation rivulaire en rive droite, assurant de multiples fonctions pourtant essentielles au bon fonctionnement du cours d'eau : stabilisation des berges, atténuation des inondations, amélioration de la qualité de l'eau, réservoir de biodiversité, ...

Dans le cas présent, le SM GALT préconise généralement une replantation d'essences locales, diversifiées et adaptées au cours d'eau. Malheureusement, l'emprise laissée par le chemin ne permet pas à la commune d'envisager une telle opération.

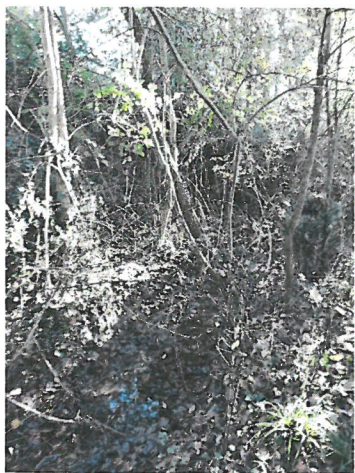
Le ruisseau traverse ensuite une forêt alluviale naturelle. L'écoulement est diffus, laissant apparaître de belles mares naturelles et zones humides riveraines en rive droite. La présence d'arbres poussant dans le lit et d'embâcles permet de faire méandrer le cours d'eau et de diversifier les écoulements et les habitats.

Diffusion de l'écoulement  
dans la forêt alluviale

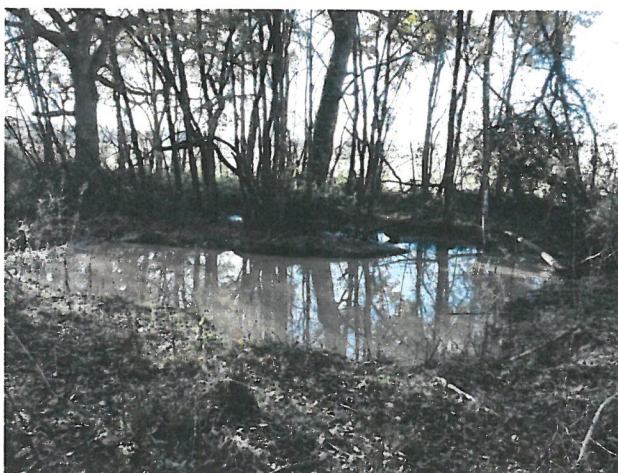
Présence de mares naturelles

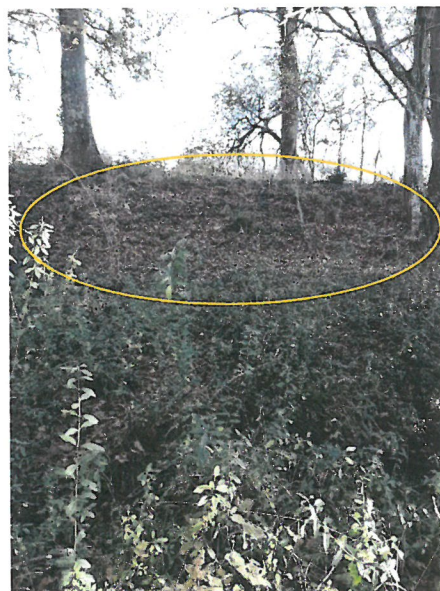
Sur 250 mètres au départ de la route départementale et parallèlement au cours d'eau, on constate la présence d'un merlon en rive gauche, protégeant les habitations de tout débordement du cours d'eau. Il s'agit de l'ancienne voie ferrée du village. Ce sont alors les eaux de ruissellement provenant des versants qui sont à l'origine des inondations rencontrées au niveau de ces habitations.

*Ancienne voie ferrée créant un merlon en rive gauche du cours d'eau*

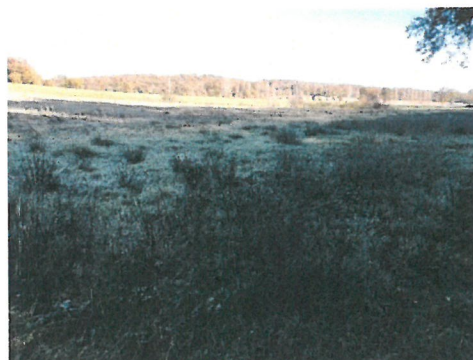
Situé en point bas, le ruisseau est traversé par un petit chemin de terre ainsi qu'un ouvrage de franchissement. La végétation riveraine témoigne de caractère humide de la zone. En rive droite, nous retrouvons une forêt alluviale et la section d'écoulement du cours d'eau est bien dégagée.

*Végétation typique de zone humide*

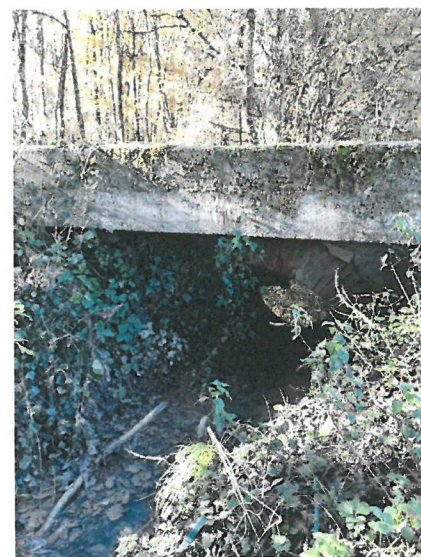
*Ouvrage sur le cours d'eau*

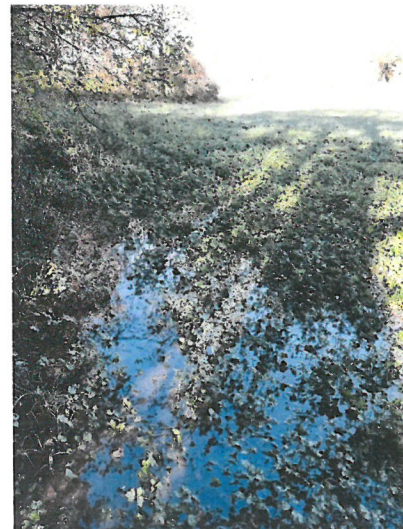
En amont de la route de Samatan, nous observons la présence d'une prairie fortement gorgée en eau, dominée par des espèces hygrophiles. Après quelques recherches nous constatons que cette zone humide est référencée dans l'inventaire départemental en tant que « prairie humide du ruisseau Rédaou ».

*Zone humide gorgée en eau et présentant une végétation typique*

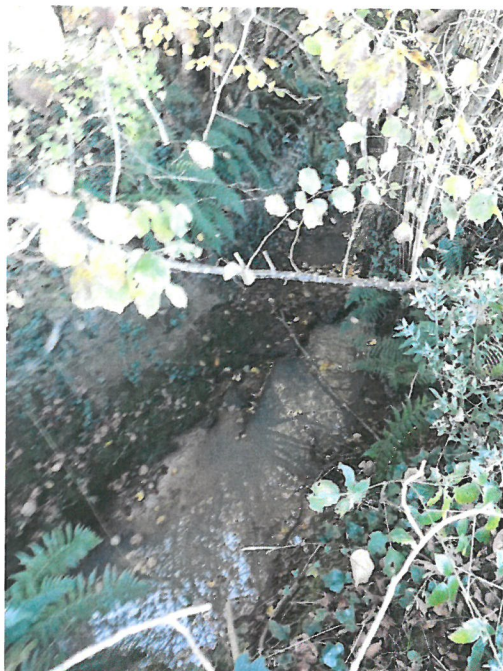
Alors que la rive droite est relativement bien végétalisée, la rive gauche l'est très peu. On constate la présence d'un merlon agricole sur cette rive, présentant des brèches intentionnelles, afin que l'eau puisse s'évacuer du champ vers le cours d'eau en cas de fortes intempéries. Le cours d'eau commence à se creuser fortement avant de rejoindre la forêt de Lahage.

*Incision du cours d'eau*

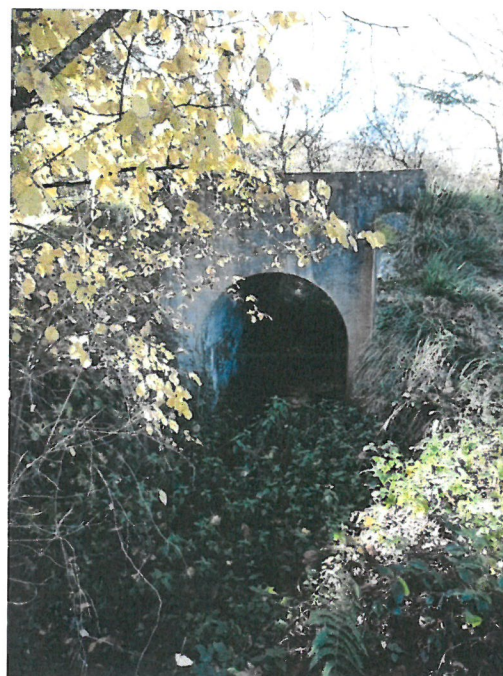
Le ruisseau traverse la route de Samatan par un pont maçonnerie bien entretenu et non encombré.

*Pont maçonnerie sur la route de Samatan*
