LE RUISSEAU DU TREBIGNON ETAT DES LIEUX & PESPECTIVES

Ce document, centré sur le Trébignon, présente une partie d'un travail plus complet sur l'ensemble des milieux aquatiques sur la commune de Thise.

Ce présent rapport sur le Trébignon comprend onze chapitres permettant de mieux le connaître, de mieux comprendre aussi les relations étroites qui le lient à nos activités et inversement.

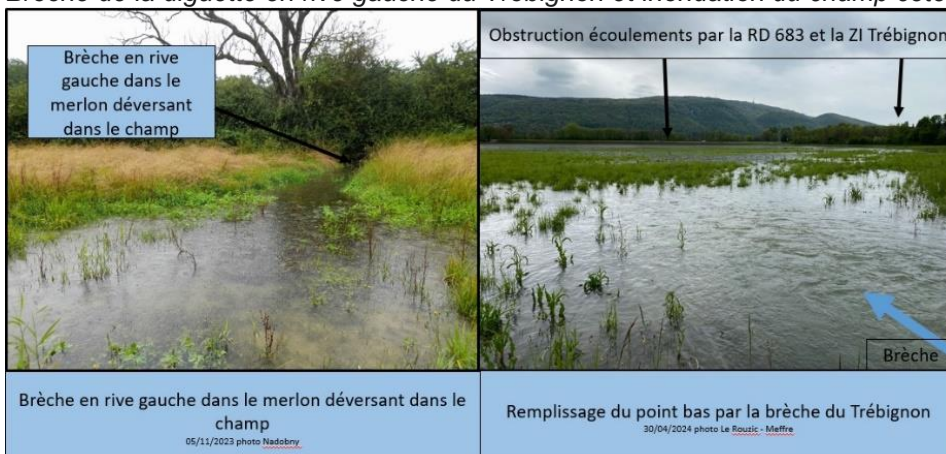
Brèche de la diguette en rive gauche du Trébignon et inondation du champ côté ouest de l'aérodrome

Le Trébignon coule à flanc de coteau. Ainsi, l'eau qui surverse, en crue, rejoint naturellement le fond de la vallée en direction du Doubs : Le Trébignon peut ainsi inonder le bas de la plaine, seul, sans crue du Doubs !

Le bas de la plaine et le Trébignon sont connectés hydrauliquement au niveau de la RD683 grâce à deux buses de 600 mm de diamètre pouvant fonctionner dans les deux sens et passant sous le remblai de la zone industrielle du Trébignon.

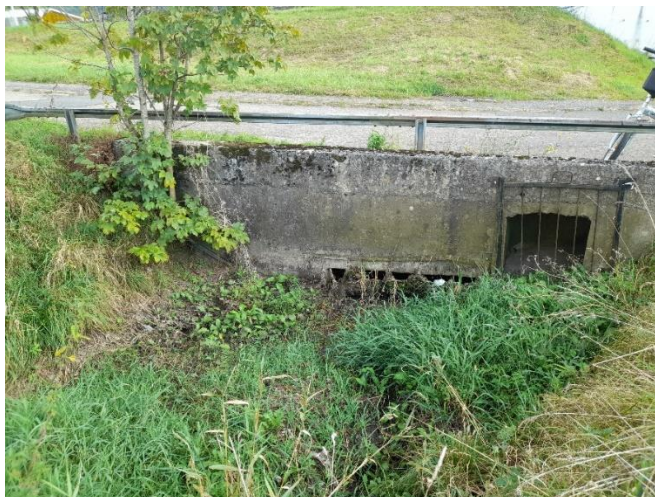
Le Trébignon franchit la RD683 en entrant dans un dalot d'une section d'environ 1 500 X 400 mm (colmaté au droit de la grille) complété par une surverse (dalot enterré également) de 800 X 700 mm.

Entrées dalots amont RD 683 (20/09/2024)

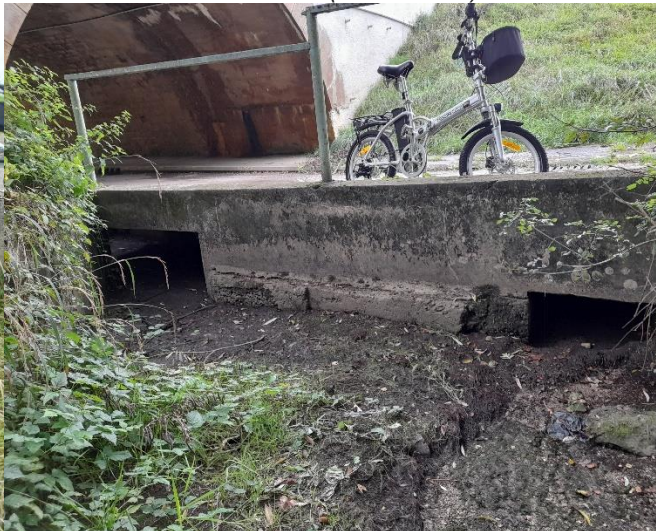
Sorties dalots aval RD 683 (22/09/2024)

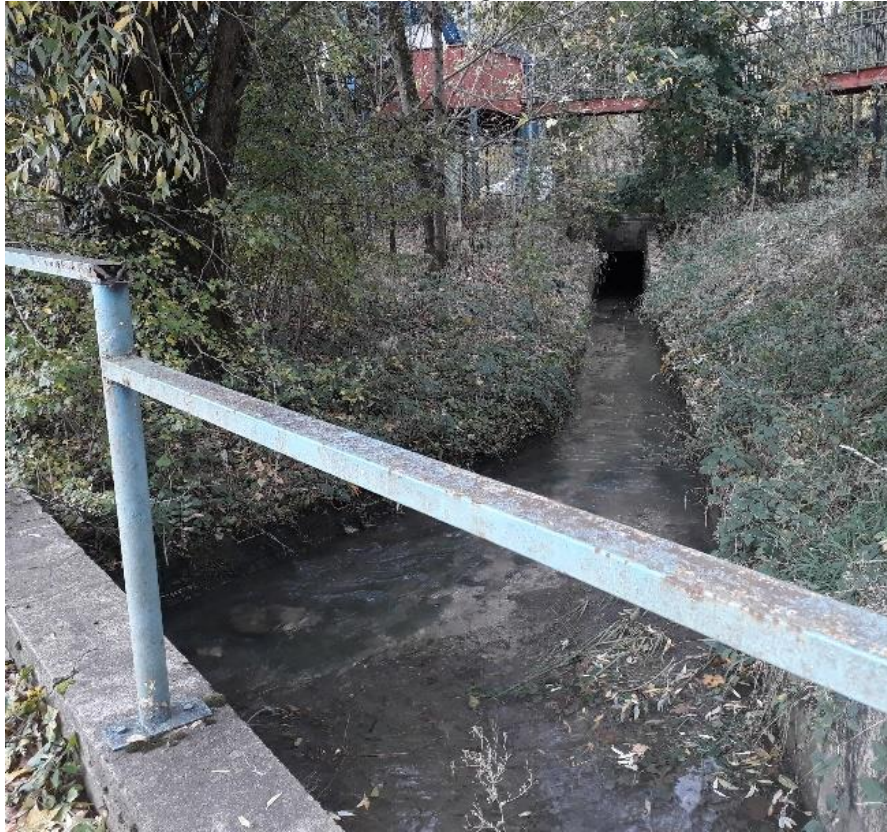
Canal aérien aval RD 683 avant le passage sous le camping (01/11/2023)

A l'aval de la RD683, le Trébignon se prolonge par un petit canal avant de passer sous le camping. Plus d'une centaine de poissons d'une dizaine de cm sont observés le 09/03/2024 dans ce canal. Parfois, ce sont de plus gros sujets qui sont piégés après une crue.

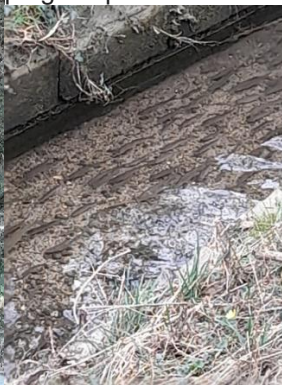
Secteur confluence avec le Doubs (09/03/2024)

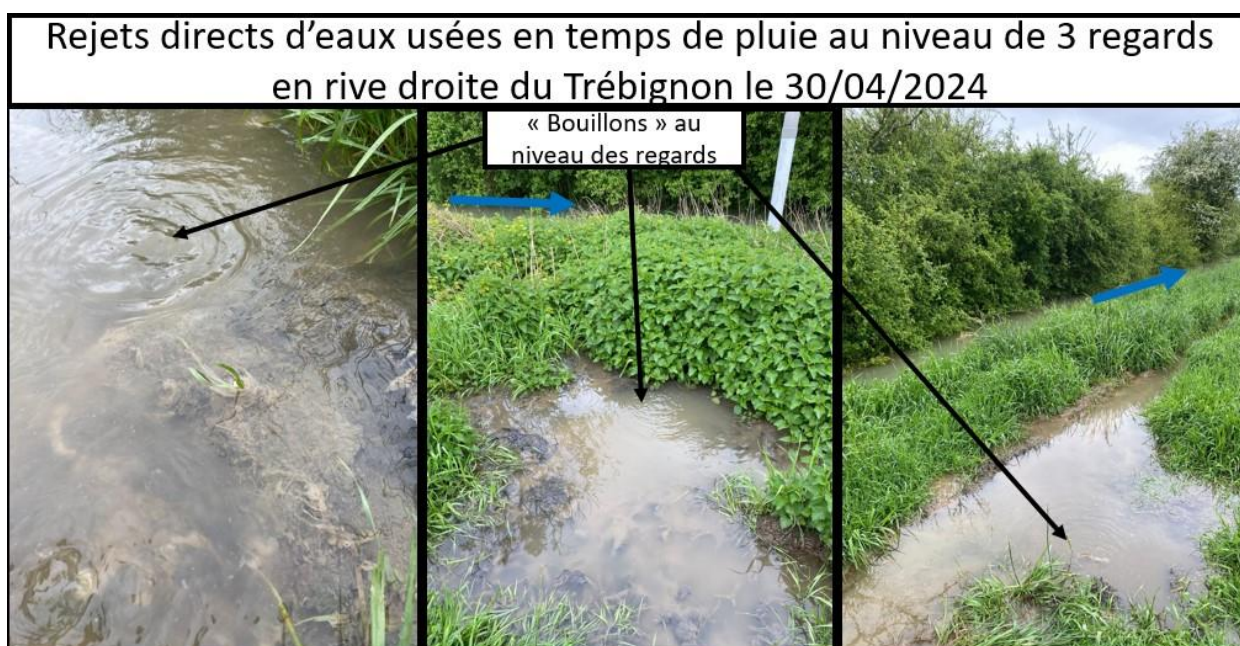
Les rejets en temps de pluie proviennent également de débordements du réseau des eaux usées suite à des dysfonctionnements du poste de relèvement principal situé à l'aval (ancienne station d'épuration du BTC). En cas de mise en défaut du poste de relèvement, la conduite d'eaux usées se met en charge, des surverses surviennent et des rejets peuvent s'effectuer également par les regards de la conduite d'eaux usées. En effet, sous la pression dans la canalisation, les regards se soulèvent et laissent passer les eaux usées (cf ci-dessous).

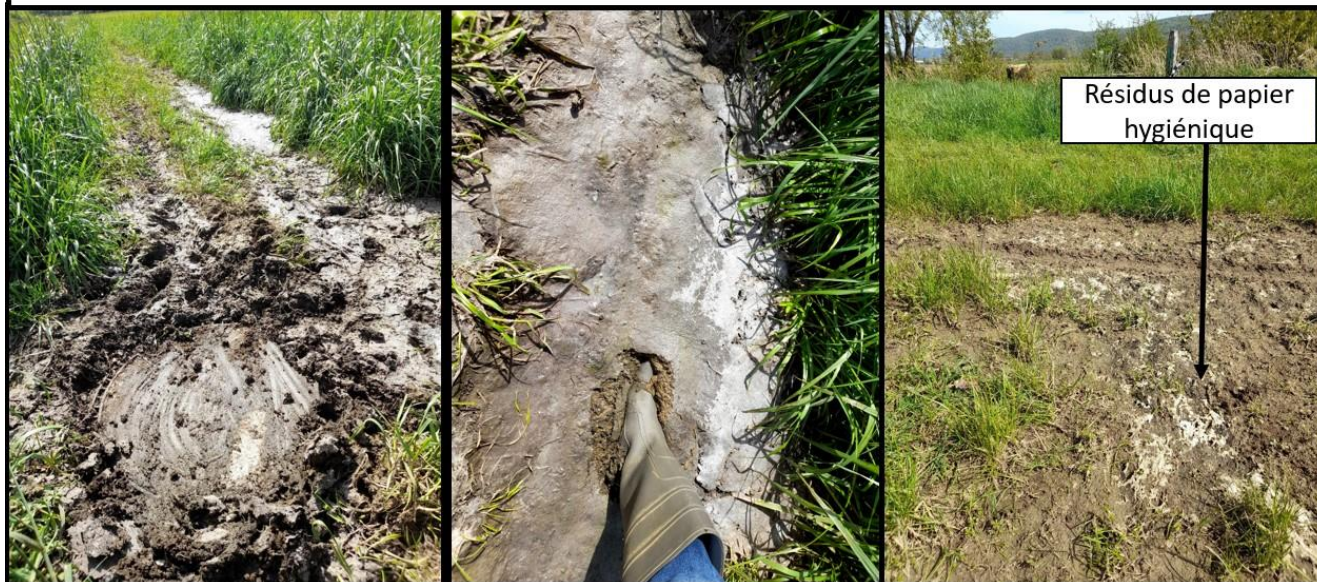
Dépôts (boues d'épuration) après temps de pluie

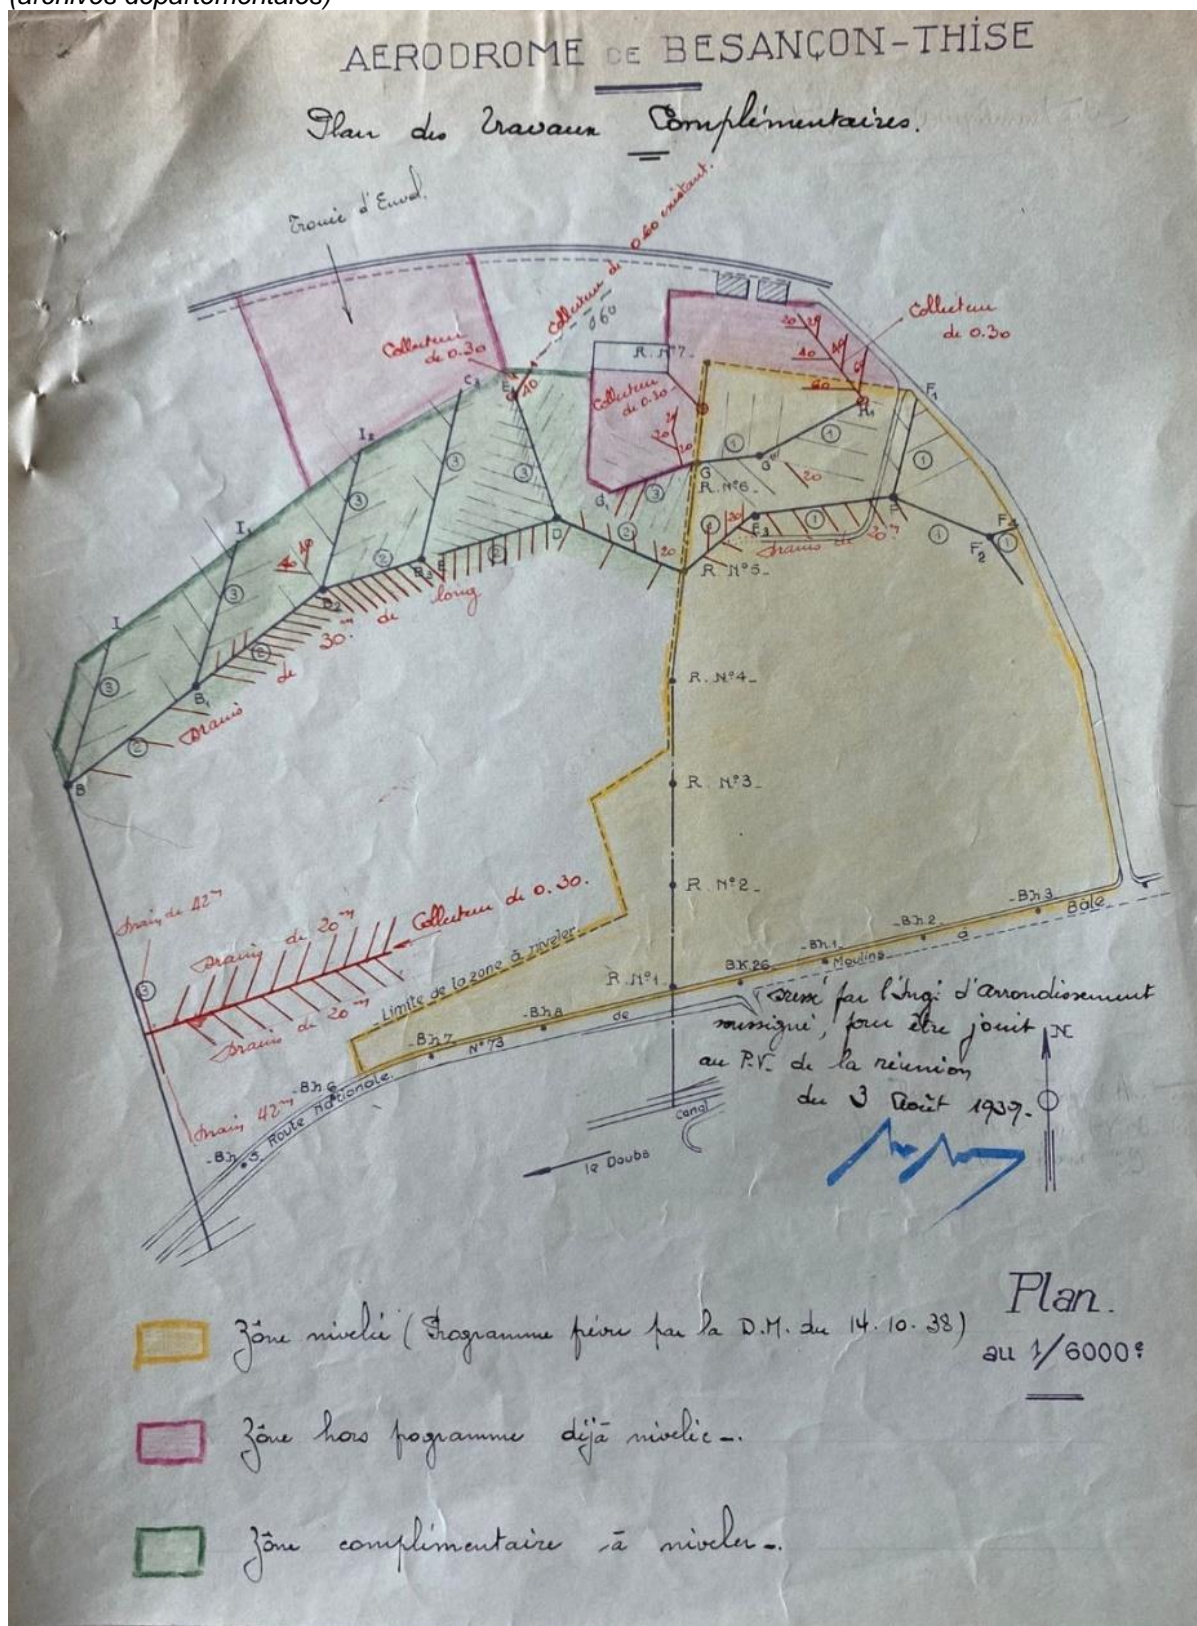
Plan des travaux de drainage, busage et nivellement validé le 03/08/1939 par l'ingénieur d'arrondissement (archives départementales)

En rouge, drains complémentaires non prévus initialement, programmés la même année suite aux crues des 25 et 26 juillet 1939 et au constat de l'insuffisance du dispositif de drainage réalisé.
