## Etude de l'impact des éclusées de la Centrale hydroélectrique de Bar sur la Corrèze

**Janvier 2023**

Fédération de la Corrèze pour la Pêche et la Protection des Milieux Aquatiques

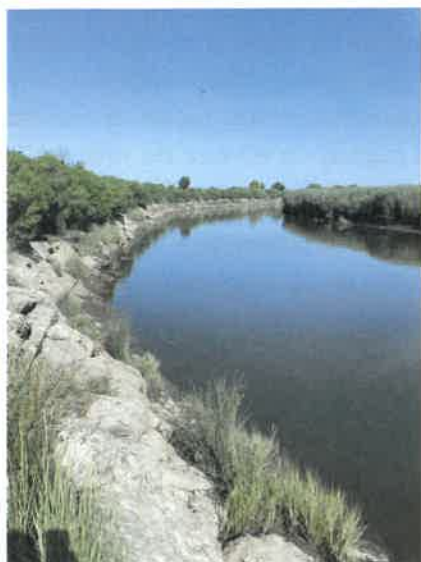
Photo 1

Vue générale du SE depuis le D12 (partie fluviale) vers le bassin d'Arcachon

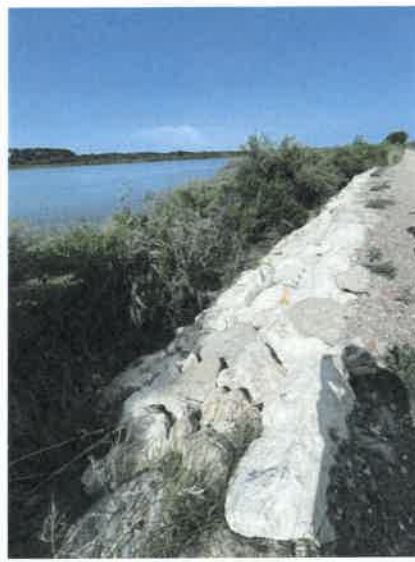
Photo 2

Travaux de confortement réalisés sur D10 en 2026 suite à l'EISH déclaré (tempête Pedro)

Dans cet EISH, le gémapien déclare le 20/02/2026 que 2 désordres liés à des surverses, ont entraîné une perte matière du côté de la réserve ornithologique (désordres constatés le 19/02/2026). Il s'agit d'un effondrement sur le tronçon D10 d'environ 15m et à des pertes de matériaux sur le tronçon D11.

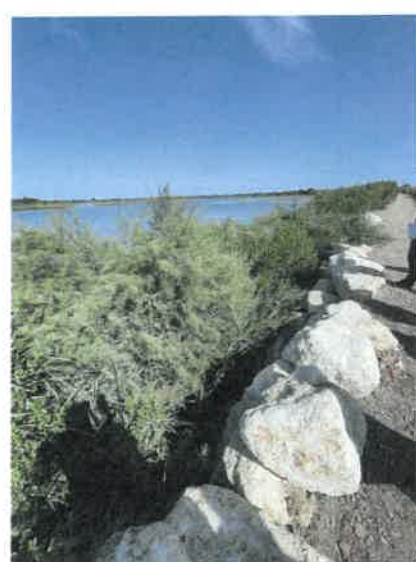
Photo 3

Travaux de confortement réalisés sur D11 en 2026 suite à l'EISH déclaré (tempête Pedro)

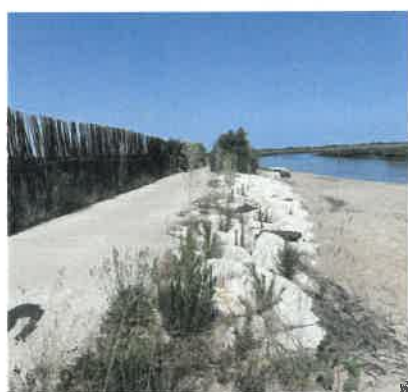
Photo 4

Travaux de confortement réalisés sur D10-D11 en 2024 suite à l'EISH rouge déclaré (tempête Karlotta)

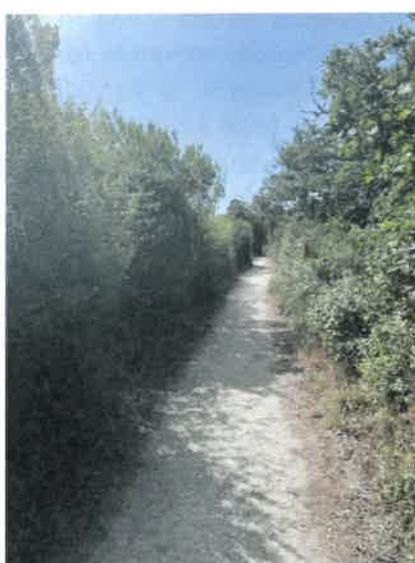
Photo 5

Végétation importante sur les talus des tronçons D13 - D14

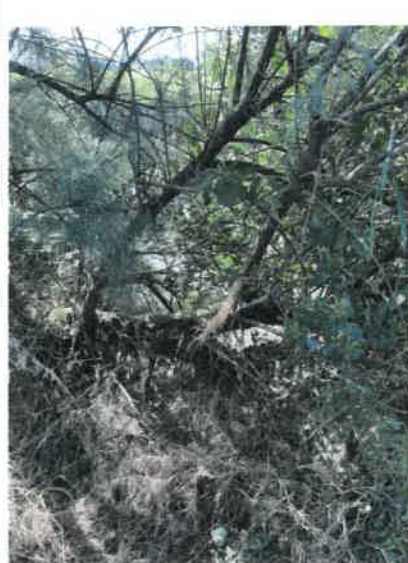
Photo 6

Irrégularités entre le talus et la crête sur D13 - D14
