Commune de  
**Landser**

## PLAN LOCAL D'URBANISME

**Expertise complémentaire  
Zones humides**

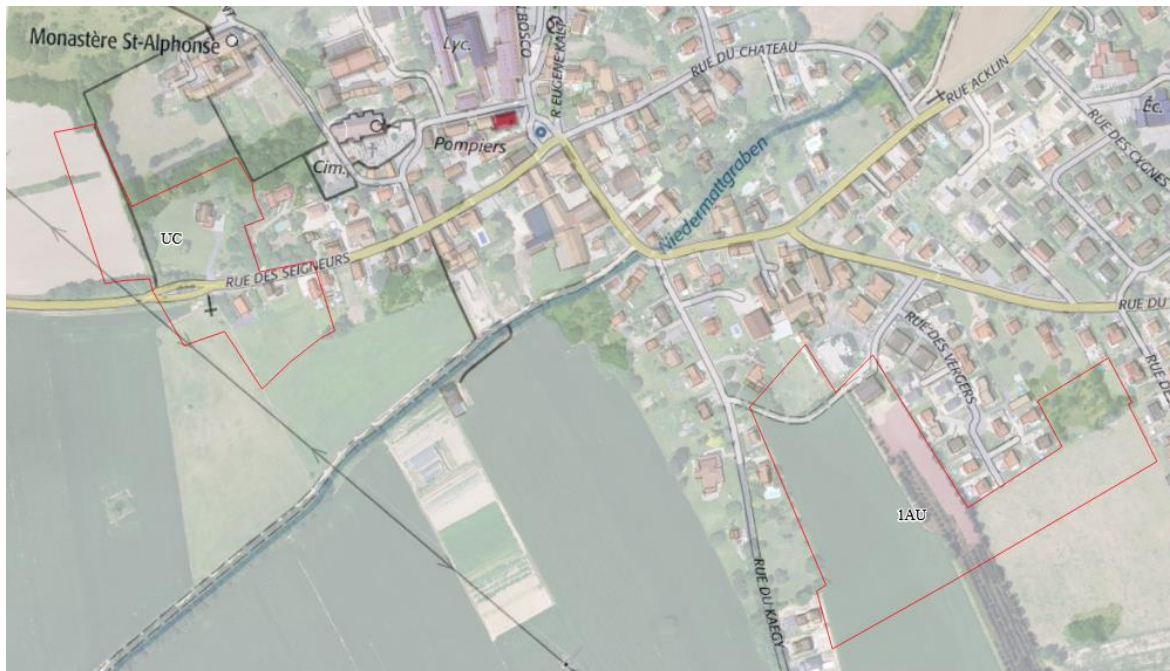
Dans le cadre de l'élaboration du PLU de la ville de Landser, les services de l'Etat ont demandé un complément « zone humide » pour deux terrains (figure 1) :

- la zone 1AU du Kaegyberg ;
- la zone UC située rue des Seigneurs, à gauche du chemin rural desservant l'ancien couvent.

Figure 1 : Terrain faisant l'objet de l'expertise

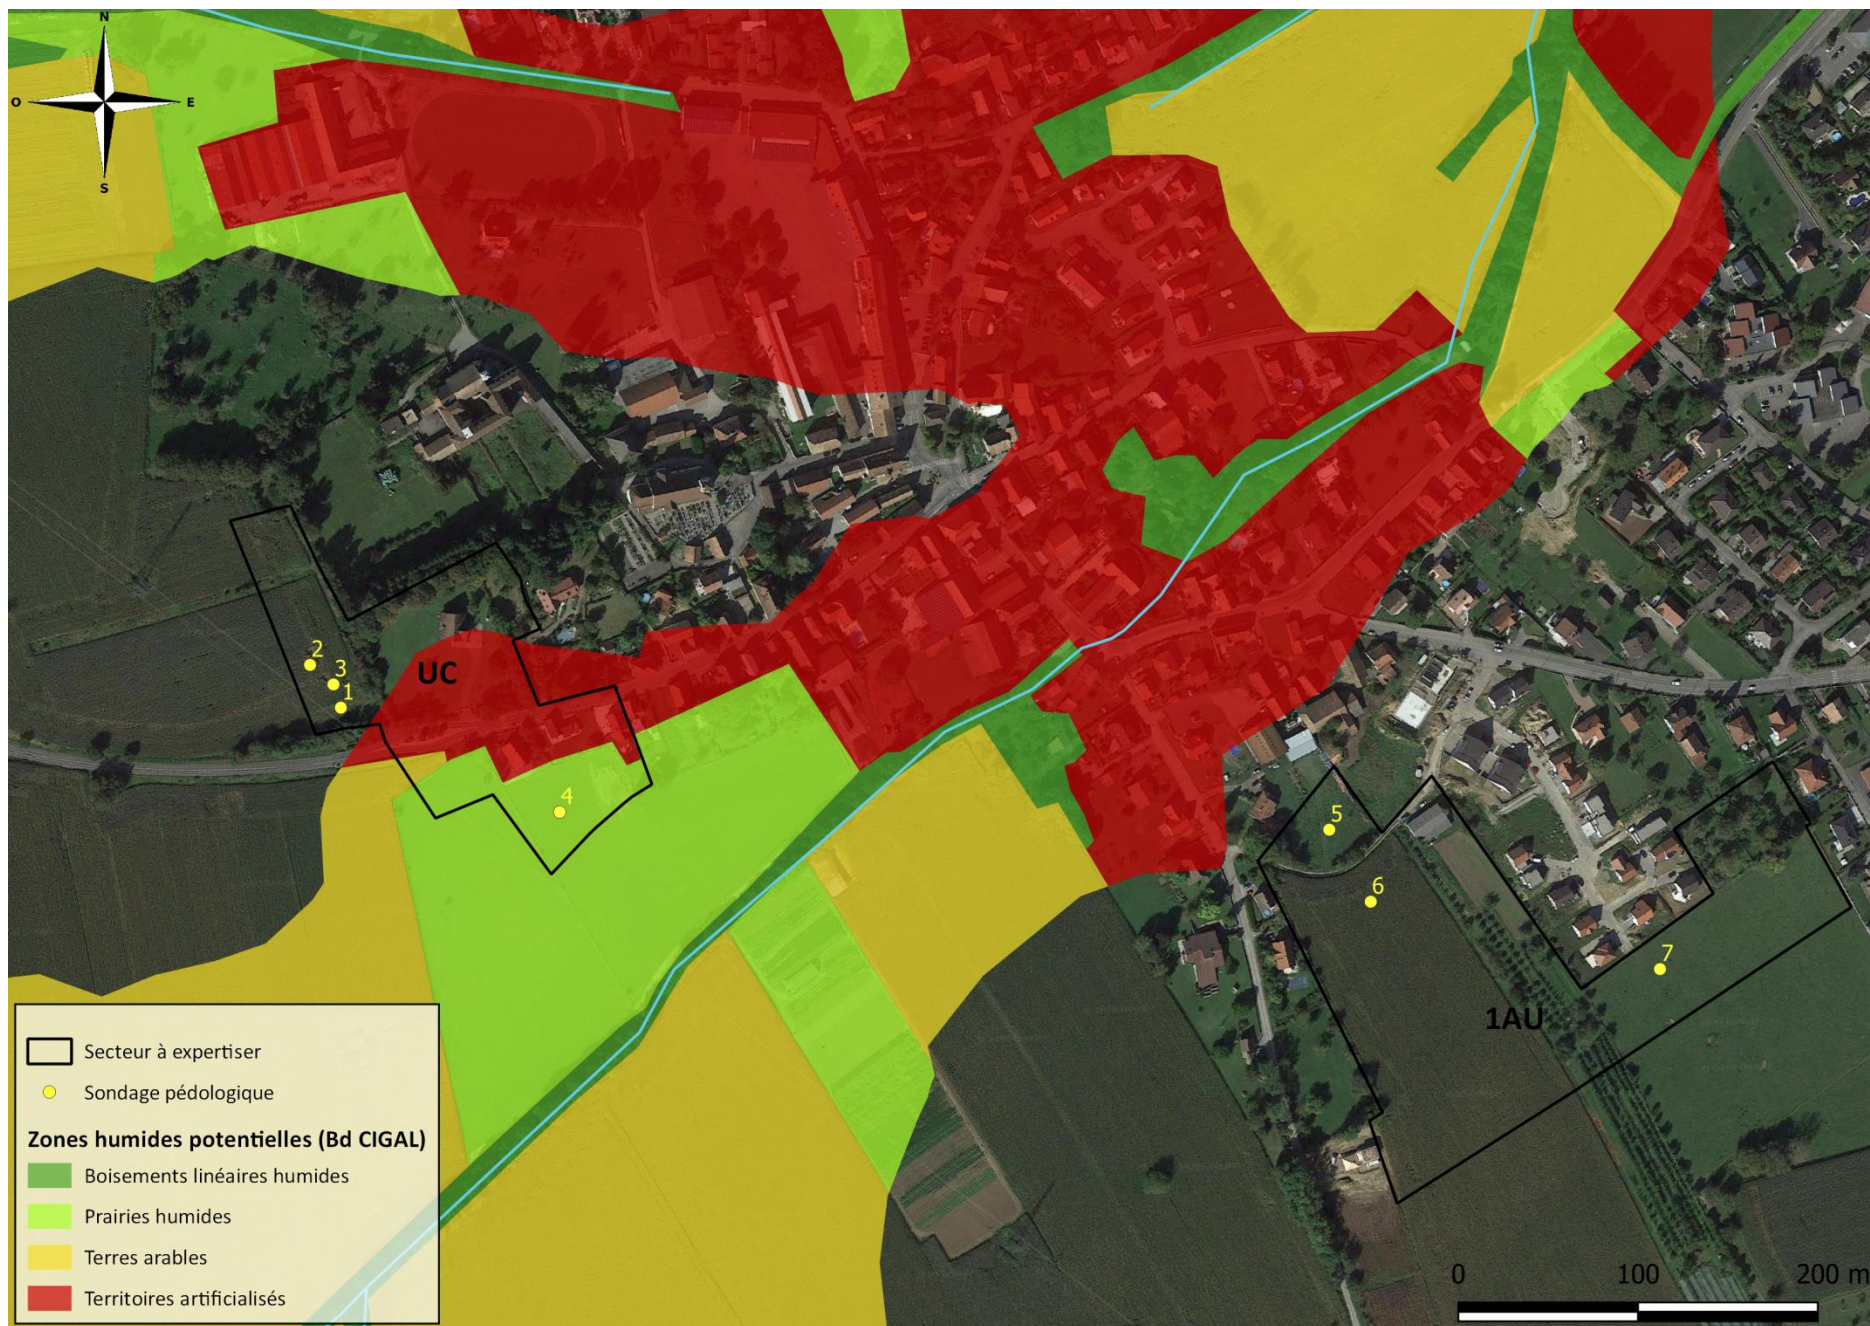
La zone UC jouxte une zone inondable et est concernée par un risque d'inondations liées aux remontées de nappes (*figures 9 et 10*). Elle se trouve également en partie dans une zone identifiée comme potentiellement humide par la base de donnée CIGAL (*figure 11*).

Figure 11 : Zones humides potentielles (Bd CIGAL)

Les parcelles sont homogènes du point de vue de la géologie (limons loessiques récents a1l) et se trouvent en milieu/bas de versant (figures 3 et 4). Les sondages ont été prioritairement effectué dans les points bas et les replats, qui sont les zones les plus susceptibles d'accumuler l'eau (voir figures 9 à 11 pour la localisation des sondages).

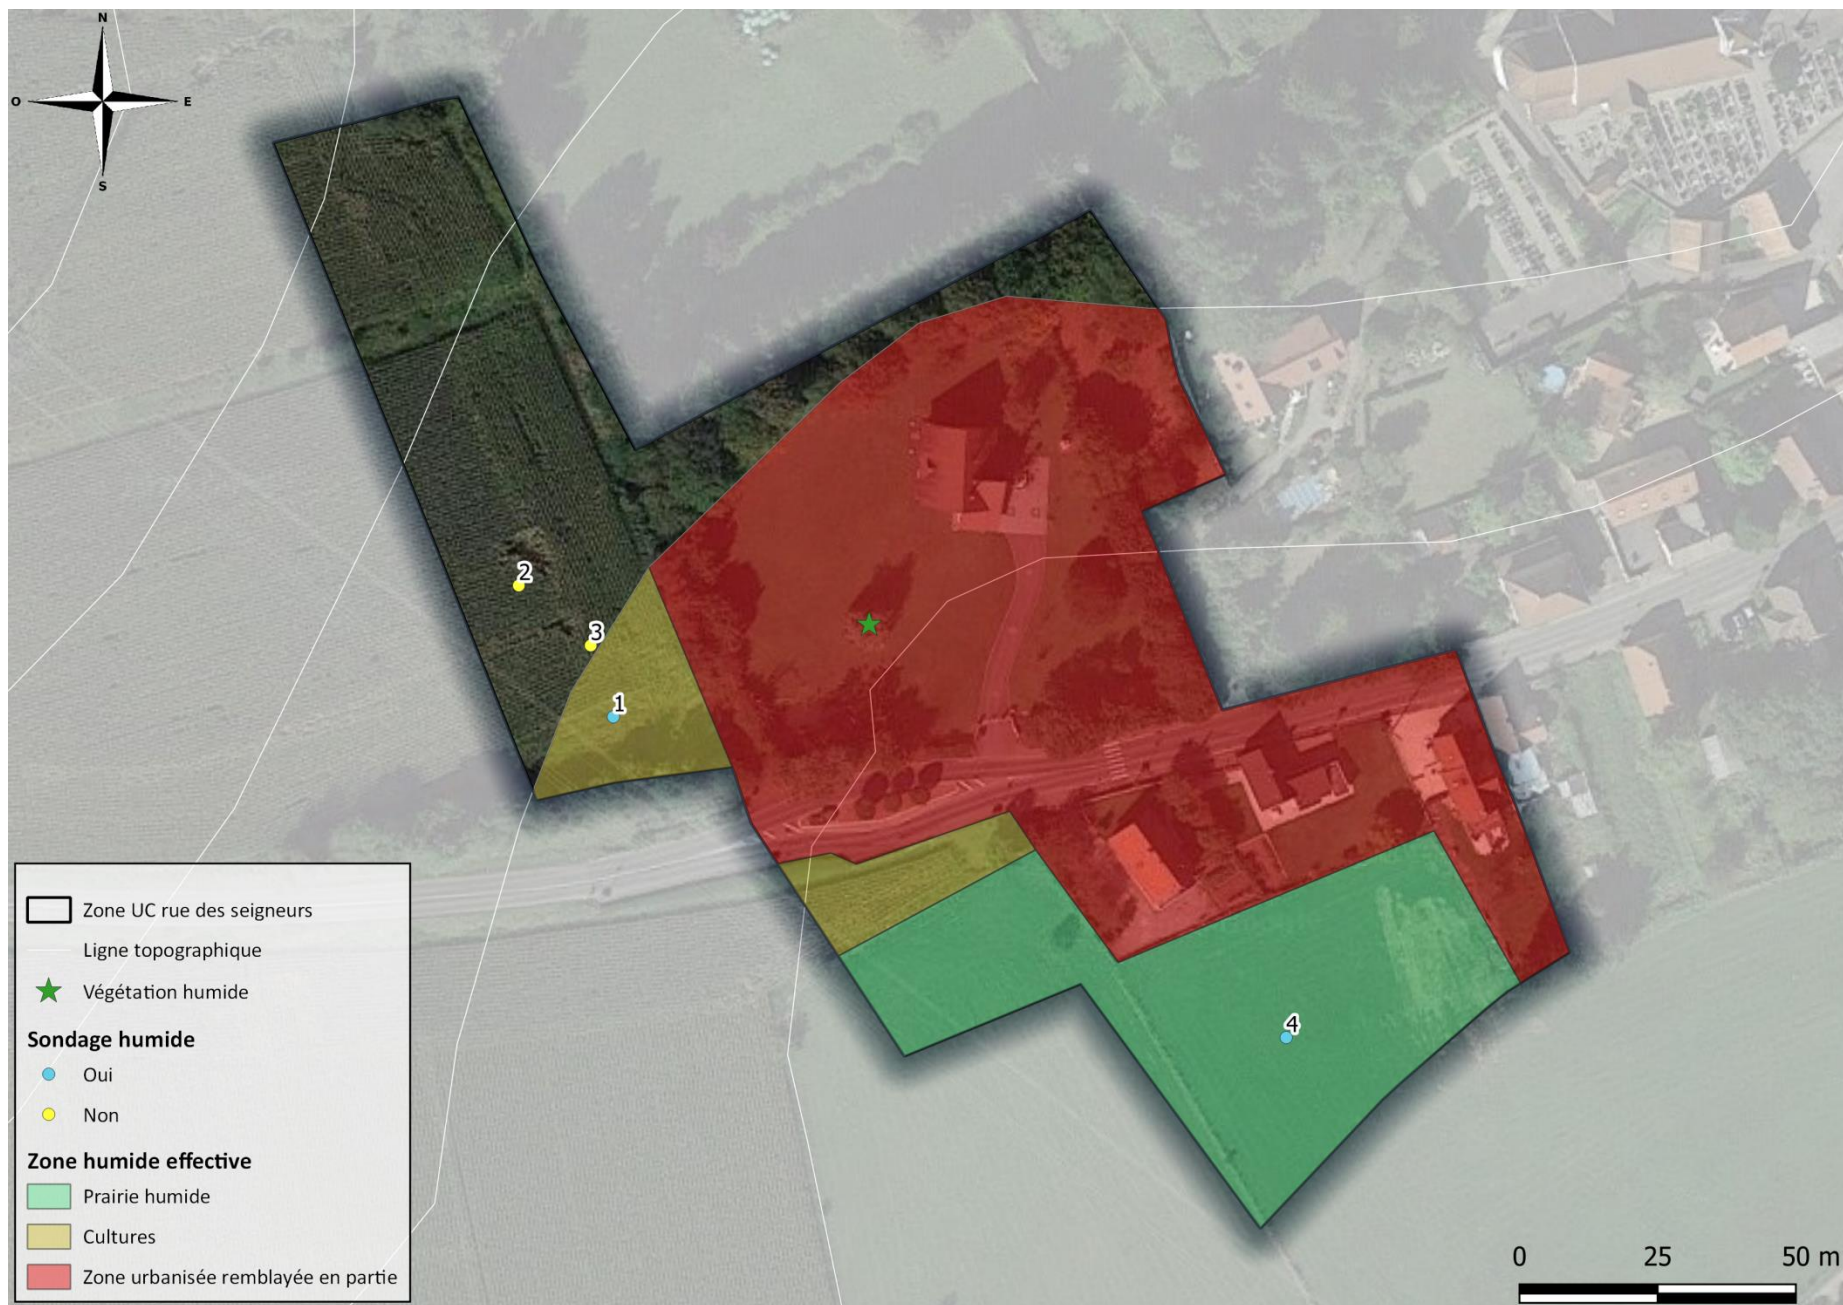
Les sondages révélant un sol caractéristique de zones humides au sens de l'arrêté ont été superposés aux cartes de la topographie, des zones inondables (via cours d'eau et remontée de nappe) et des zones humides potentielles préalablement identifiées. Ils permettent de confirmer la présence de la zone humide et d'en ajuster les limites. Sa superficie totale est de 1,5 hectare (*figure 12*). Aucune zone humide ne se trouve sur la zone 1AU (*figure 13*)

La zone humide située sous la route et ses abords, nettement surélevée et en remblais, n'est plus fonctionnelle, mais à quand même été inclus dans la cartographie car elle se situe sur la nappe perchée qui alimente la zone humide.

Figure 12 : Zone humide effective identifiée

L'expertise a révélé la présence d'une zone humide de 1,5 hectare sur une partie de la zone UC. Les sols sont engorgés temporairement lors de périodes pluvieuses prolongées, c'est-à-dire principalement au printemps, en automne et au début de l'hiver. L'alimentation principale vient des eaux de pluies qui s'infiltreront sur les reliefs, formant des nappes perchées et alimentant parfois l'existence de sources.

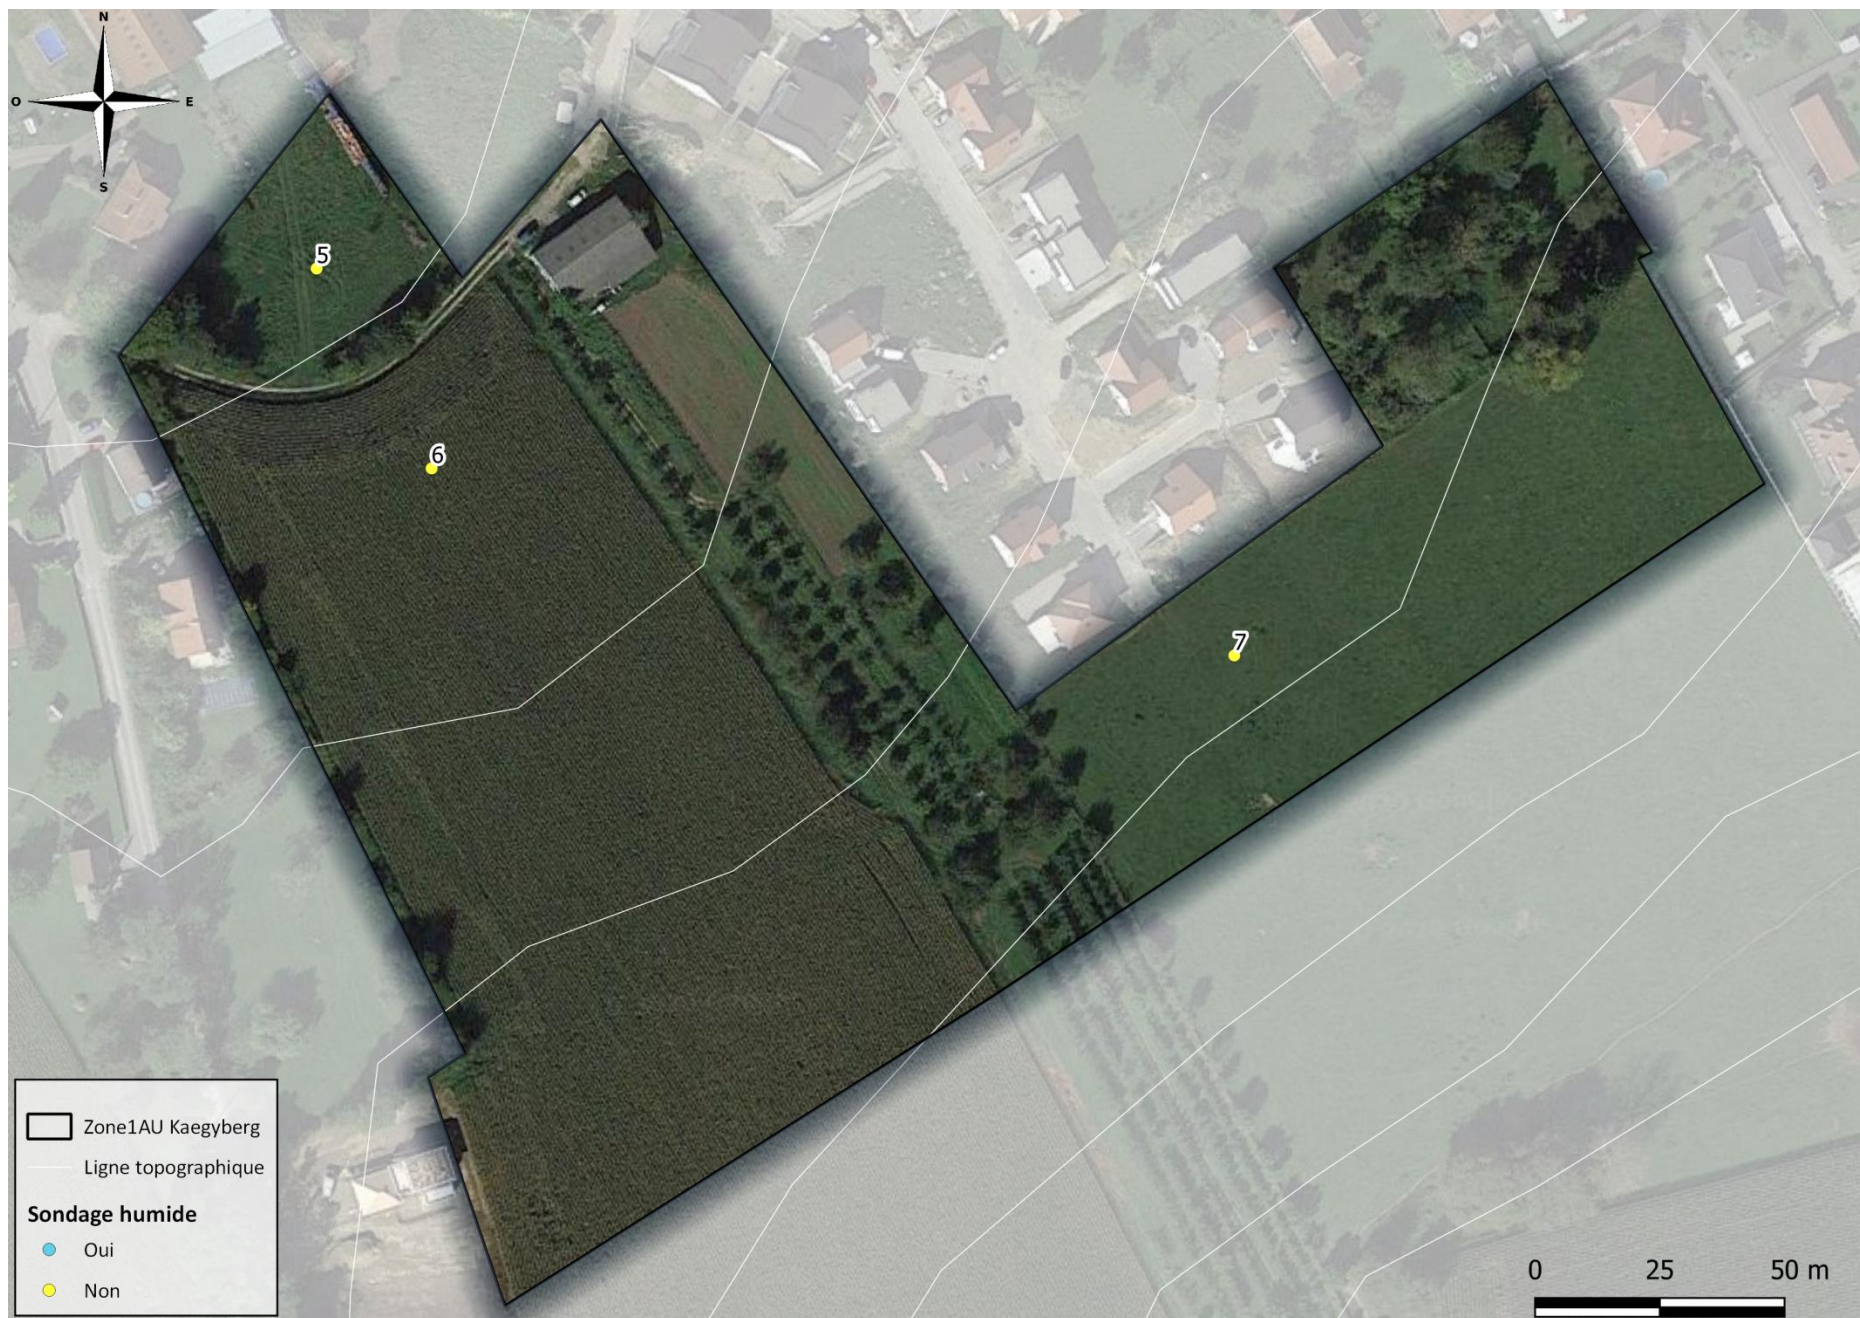
Figure 13 : Sondages du secteur 1AU Kaegyberg

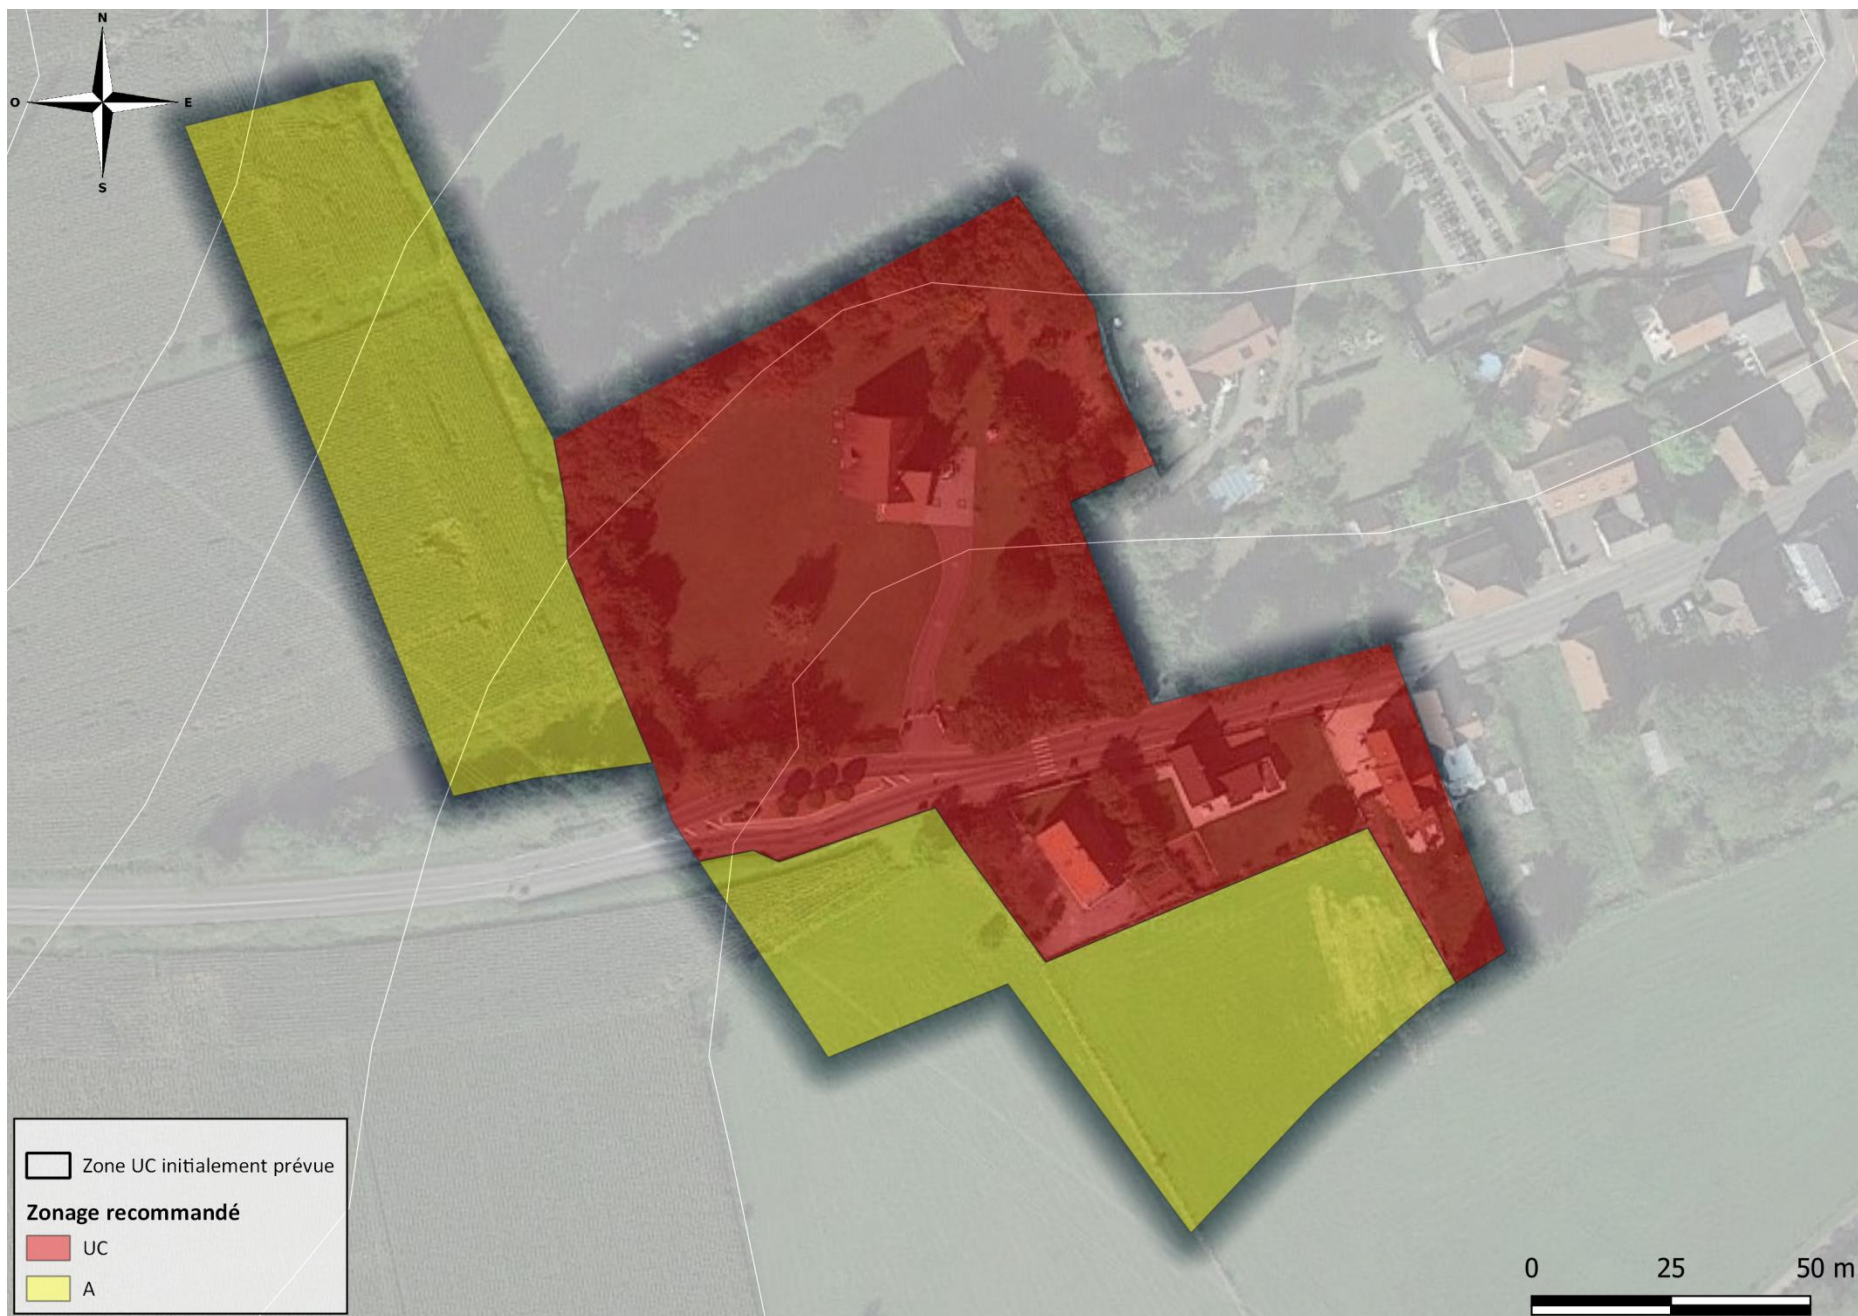
Compte-tenu de ces éléments, il est préconisé d'éviter les parties encore fonctionnelles de la zone humide (prairie humide et culture) en modifiant le zonage pour classer ces parties en zone agricole inconstructible. A défaut, il sera nécessaire de compenser. Peut-être même, serait-il pertinent de redessiner la zone UC pour la réduire à la partie déjà urbanisée (*figure 14*).

Figure 14 : Zonage recommandé

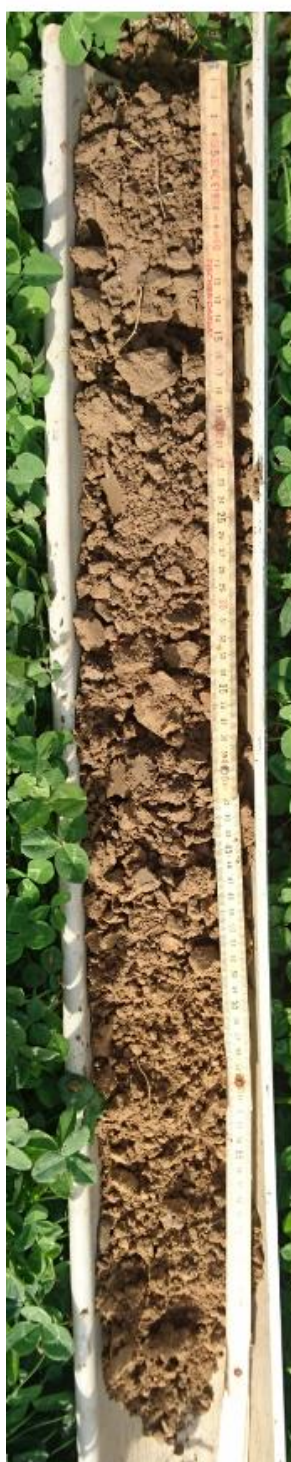
## n°2 : Calcosol pachique issu de Loess

Classe d'hydromorphie GEPPA : 0

### 0-10 cm : A

- Présence de racines
- Forte activité biologique, structure grumeleuse
- Quelques morceaux de briques
- Réaction HCL : forte et vive
- Couleur : brun foncé
- Texture : limono-argileuse

### 10-43 : A/S

- Présence de racines
- Forte activité biologique
- Quelques morceaux de briques
- Réaction HCL : forte et vive
- Couleur : brun
- Texture : limono-argileuse

### 43-80 cm : S

- Rares racines, pas d'activité biologique
- Quelques morceaux de briques
- Réaction HCL : forte et vive
- Couleur : brun clair
- Texture : limono-argileuse
