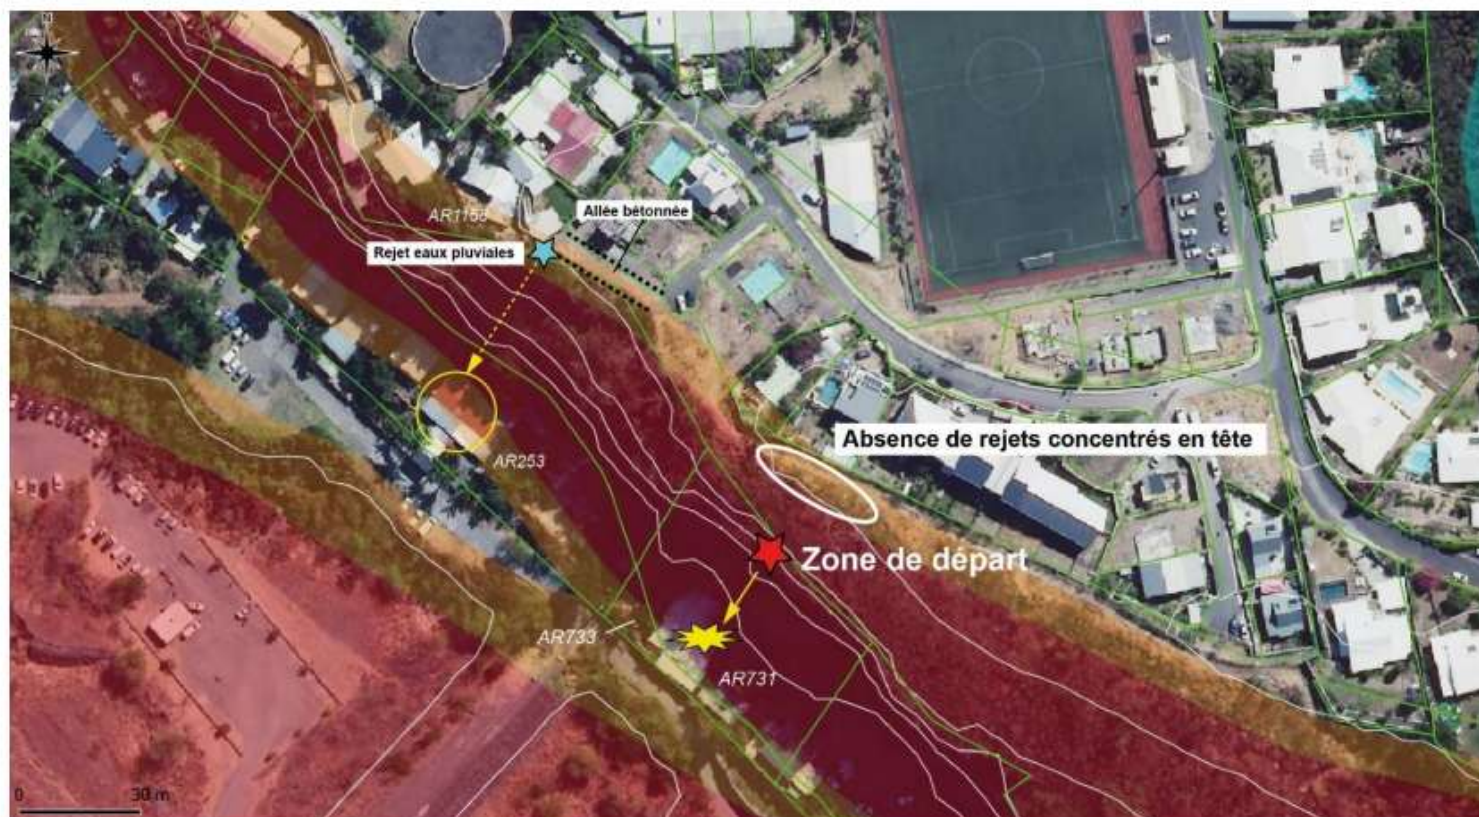
Figure 1- Localisation des principaux constats sur fond orthophoto IGN 2022 et cartographie du zonage réglementaire du PPR approuvé de La Possession (en rouge : zone R1, en orange : zone R2). En vert : cadastre. En blanc : isolignes 10m MNT IGN 2011. L'étoile rouge localise la zone de départ de l'éboulement ayant impacté l'habitation du 25 route de Mafate (parcelles AR731/733). L'étoile bleue localise le constat de rejet d'eau pluviale en tête de falaise et exposant les habitants en pied.
