Rapport d'interventions

07/07/2025

Défense incendie	Contrôler	3
------------------	-----------	---

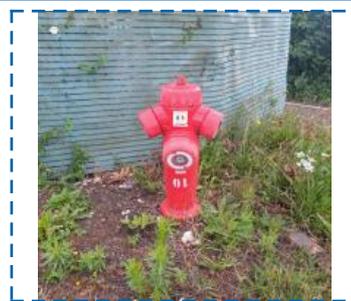
Photo de l'hydrant

Disponibilité	Disponible
Nature	Poteau incendie
Marque	BAYARD
Modèle	SAPHIR
Diamètre	100
Année de pose	02/08/2020
Accessibilité	Accessible facilement

Pression statique en bar	4.2	Débit sous 1 bar (m3/h)	41
Pression au débit de 60m3/h	0

Etat de l'équipement après	Fonctionnel	Etat général du couvercle/capot	Bon état
Pièces PI remplacés/à remplacer	Aucun	Etat de la rambarde de protection	Bon état
Etat de la commande supérieure	Bon état	Etat du socle d'ancrage	Bon état
Etat de la commande de vidange	Bon état	Etat des joints	Bon état
Etat du carré de manœuvre	Bon état	Des travaux sont-ils à prévoir?	Non
Etat de la tige de manœuvre	Bon état	Peinture à refaire ?	Non
Etat du clapet de pied	Bon état	Graissage à faire ?	Non

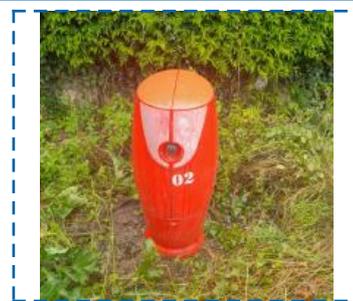
Photo de l'hydrant

Disponibilité	Disponible
Nature	Poteau incendie
Marque	BAYARD
Modèle	EMERAUDE
Diamètre	100
Année de pose	02/08/2014
Accessibilité	Accessible facilement

Pression statique en bar	4.2	Débit sous 1 bar (m3/h)	43
Pression au débit de 60m3/h	0

Etat de l'équipement après	Fonctionnel	Etat général du couvercle/capot	Bon état
Pièces PI remplacés/à remplacer	Aucun	Etat de la rambarde de protection	Bon état
Etat de la commande supérieure	Bon état	Etat du socle d'ancrage	Bon état
Etat de la commande de vidange	Bon état	Etat des joints	Bon état
Etat du carré de manœuvre	Bon état	Des travaux sont-ils à prévoir?	Non
Etat de la tige de manœuvre	Bon état	Peinture à refaire ?	Non
Etat du clapet de pied	Bon état	Graissage à faire ?	Non

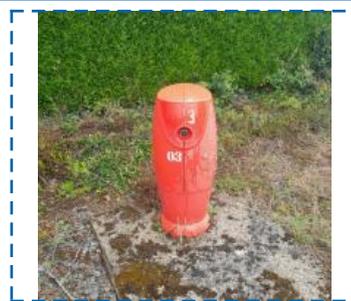
Photo de l'hydrant

Disponibilité	Disponible
Nature	Poteau incendie
Marque	BAYARD
Modèle	EMERAUDE
Diamètre	100
Année de pose	02/08/1990
Accessibilité	Accessible facilement

Pression statique en bar	4.6	Débit sous 1 bar (m3/h)	52
Pression au débit de 60m3/h	0

Etat de l'équipement après	Fonctionnel	Etat général du couvercle/capot	Bon état
Pièces PI remplacés/à remplacer	Aucun	Etat de la rambarde de protection	Bon état
Etat de la commande supérieure	Bon état	Etat du socle d'ancrage	Bon état
Etat de la commande de vidange	Bon état	Etat des joints	Bon état
Etat du carré de manœuvre	Bon état	Des travaux sont-ils à prévoir?	Non
Etat de la tige de manœuvre	Bon état	Peinture à refaire ?	Non
Etat du clapet de pied	Bon état	Graissage à faire ?	Non
