« LE VILLAGE DE SAINT-MARTIN-DE-VERS »

Une exception dans la vallée du Vers

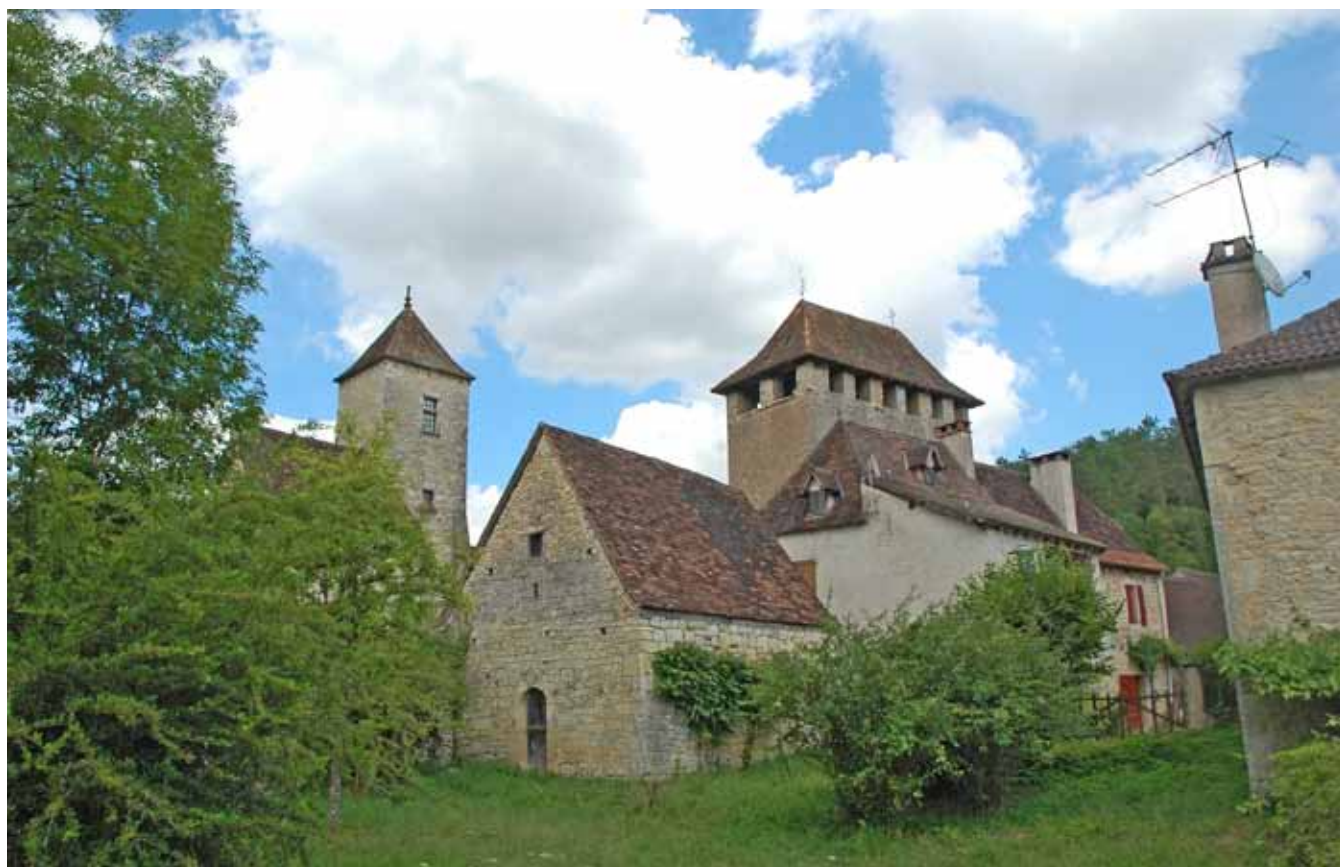
Lové au creux de la vallée du Vers, Saint-Martin-de-Vers est un village des causses du Quercy jouissant d'une forte identité patrimoniale. Plus que l'image emblématique des maisons harmonieusement regroupées autour de l'église à l'allure forte, Saint-Martin abrite un patrimoine à l'architecture riche jusque dans ses détails et un paysage villageois attrayant.

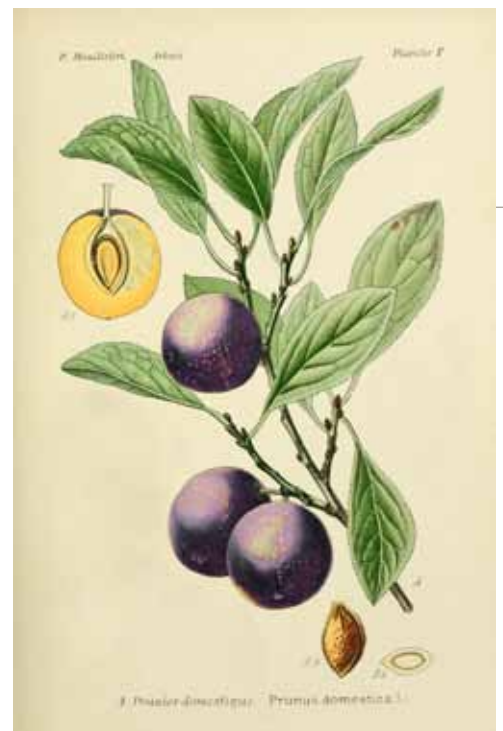
Prunier domestique. Planche d'après P. MOUILLE-FERT « Traité des arbres et arbrisseaux forestiers, industriels et d'ornement cultivés ou exploités en Europe et plus particulièrement en France » - Atlas - Paris 1892-1898 - Source site : <http://gallica.bnf.fr>
