Etude pour la valorisation du petit patrimoine du territoire intercommunal du Pays de Montmédy

Juillet 2012

Commune de Avioth
Diagnostic et prescriptions

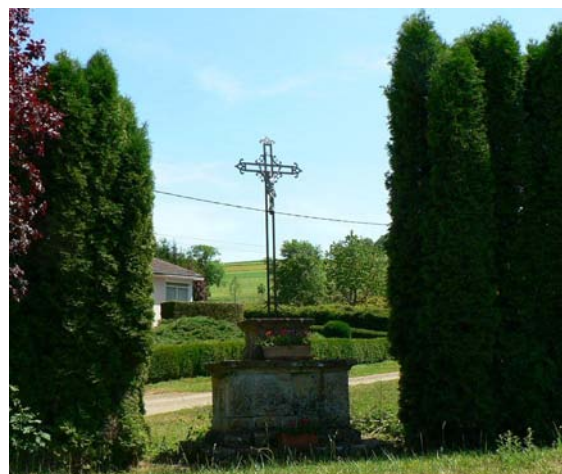
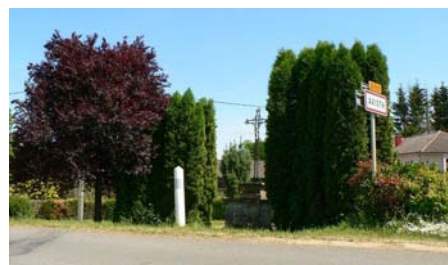
1

Dénomination : Croix de mission, entrée sud

1887

Prescriptions	<ul style="list-style-type: none"> • Entretien et nettoyage à prévoir par une entreprise spécialisée. • Afin de favoriser sa lisibilité, dégager les abords du monument et faire une sélection des différentes espèces végétales qui le camouflent. • Il y a une concurrence visuelle avec le panneau d'entrée d'agglomération qui pourrait être déplacé (voir avec le Service des Routes du département).
----------------------	---

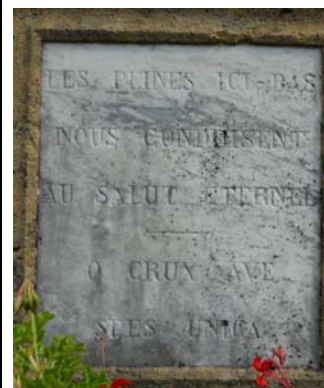
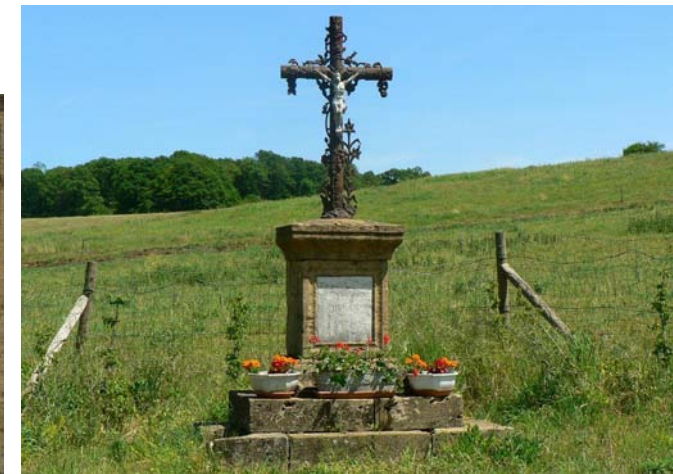
2

Dénomination : Croix de chemin, entrée nord

XIX^{ème} siècle

Prescriptions	<p>Ce monument est une croix d'occis érigée à la suite d'un incendie.</p> <ul style="list-style-type: none"> • Croix en fonte ouvragée : décaper soigneusement sans abrasif et traiter avec une peinture antirouille. Vérification de la stabilité et de la qualité du scellement avec le socle (remplacement éventuel par goujon inox). • Socle en pierre calcaire : nettoyage léger sans apport chimique ou abrasif. • Soubassement et emmarchements : repositionner les marches selon l'emplacement d'origine. Rejointoyer au mortier de chaux. • Entretien des abords. Le monument était probablement flanqué d'arbres type tilleul ou marronnier. L'observation des cartes postales ou photos anciennes pourrait l'attester.
----------------------	---

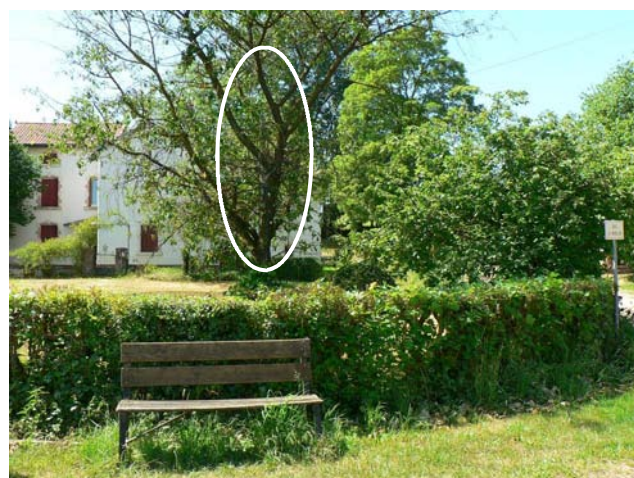
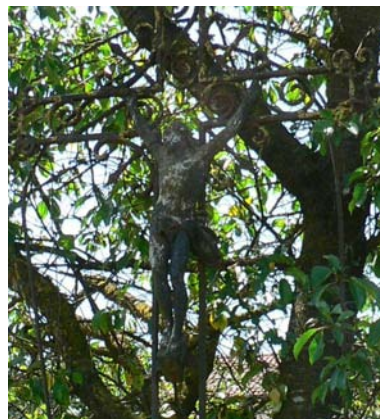
3

Dénomination : Croix rue du Moulin

XIX^{ème} siècle

Moyen - Croix corrodée

La lecture du monument est pénalisée par la présence d'une végétation trop envahissante. Des travaux de dégagement et de mise en valeur sont nécessaires :

- Elaguer les branches afin de dégager un espace de respiration autour de la croix.
- Ouvrir la haie afin de révéler le monument aux passants et les inviter à venir le contempler.
- Enlever le lierre qui colonise le socle. Cette opération permettra peut-être de donner des indications sur la date de construction ou des inscriptions mentionnant les circonstances de son érection.
- Installer le banc dans un endroit plus propice et plutôt ombragé.

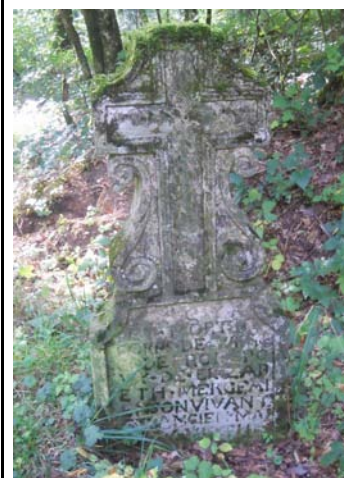
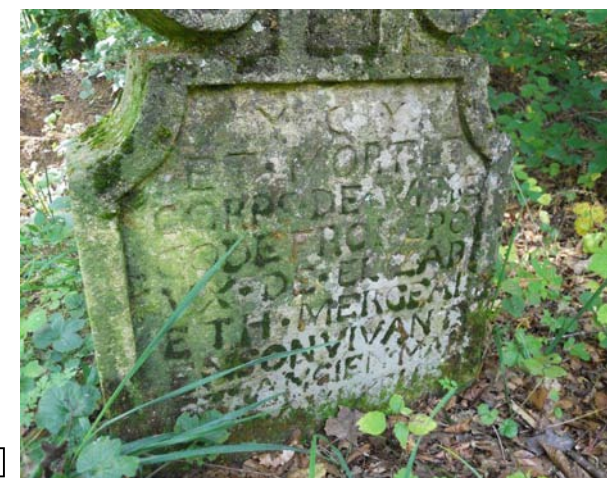
4

Dénomination : Croix d'accident du Haut chemin

1^{er} quart du XIX^{ème} s.

L'ornementation et les inscriptions visibles au dos, attestent qu'il s'agit d'une croix de réemploi. →

- Depuis le chemin forestier dit du *Haut Chemin*, dégager et matérialiser le sentier d'accès conduisant au monument (environ 60 mètres).
- Présence de mousses et lichens dus au milieu forestier. Nettoyer avec soin et précautions l'ensemble de la pierre. Dégager le soubassement pour décryptage et identification de la suite des inscriptions.
- La découverte d'une datation permettra la mise en relation avec le registre de l'état civil de la commune et le *Journal des faits divers* de l'époque afin de donner une explication aux circonstances de l'accident et aux causes du décès.

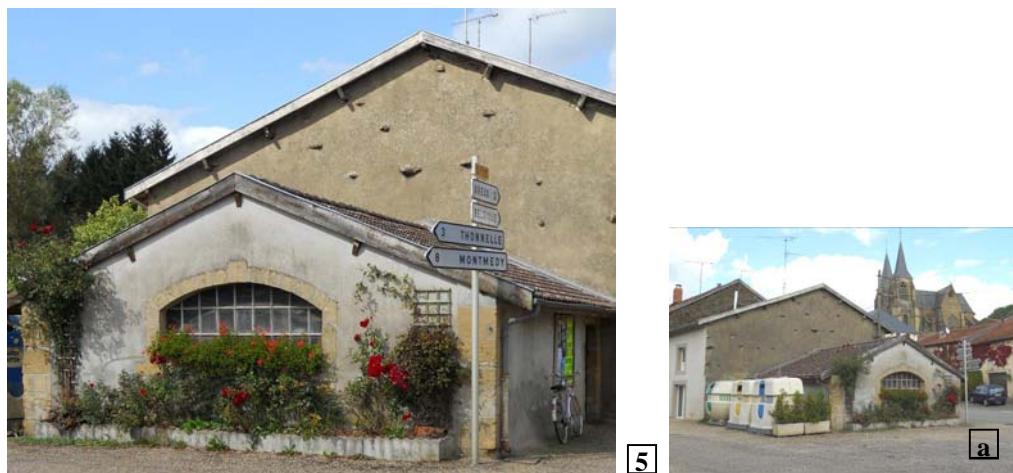
Dénomination : Lavoir du centre

1897

Situé sur un emplacement de choix au centre de la commune, dans l'axe perspectif de la basilique, l'ouvrage mérite quelques aménagements qui le valoriseront et contribueront à rehausser l'image de ce secteur majeur de la commune.

- A moyen terme, purger l'enduit au ciment portland qui emprisonne l'humidité à l'intérieur des murs. La tonalité grisâtre du ciment dénote avec les teintes brun-ocre des maçonneries et de la pierre locale.
- Modifier l'emplacement du panneau d'affichage.
- Négocier avec les Services de la Voirie Départementale le déplacement des panneaux de signalisation.
- Eviter la concurrence visuelle entre le point tri et le lavoir (a). Essayer de trouver un nouvel emplacement répondant aux besoins des usagers et aux exigences de l'entreprise de collecte.

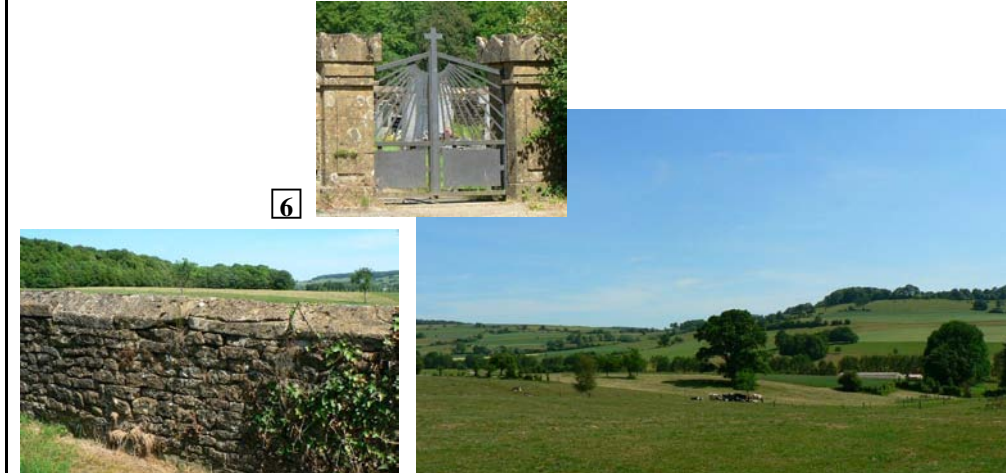
Dénomination : Cimetière

- Mise en valeur de la croix centrale, point focal du cimetière →
- Lors d'une extension future du columbarium, préférer une installation *in situ* avec des matériaux locaux. Utiliser par exemple, le mur d'enceinte comme support aux armoires cinéraires avec incorporation de végétaux.

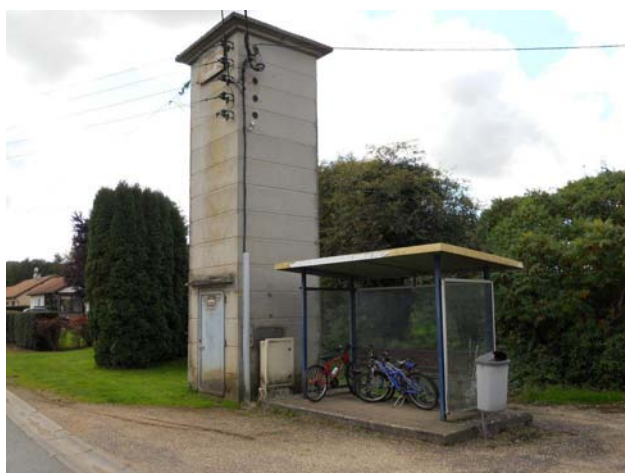
Transformateur électrique Abri bus (XX^{ème} siècle).

Les deux structures sont construites à proximité du lavoir, dans le **périmètre de co-visibilité de la basilique classée MH en totalité ainsi que la Recevresse.**

Cette opération sera l'occasion de réfléchir à la requalification de cet espace et de proposer une mise en valeur de l'abribus afin d'optimiser ses usages et ceux de la place en général (entreposage des vélos, poubelles, signalisation ou affichage municipal par exemple).

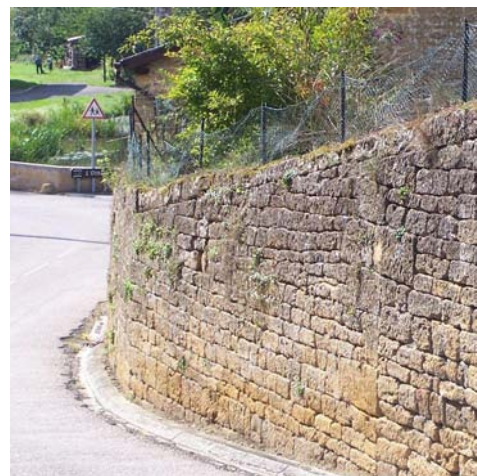
2b

Dénomination : Murs en pierre sèche

Ces murs plus que bicentennaires sont dans l'ensemble à rénover.

- Purger les végétaux parasites et leurs racines, particulièrement le lierre,
- Recaler les couvertines, retailer si besoin les éléments endommagés ou manquants.
- Compte tenu du réseau dense de sentiers présents sur le territoire de la commune, la restauration des structures en pierre sèche peut susciter une volonté pour la création de nouvelles clôtures ou la délimitation d'un cheminement...

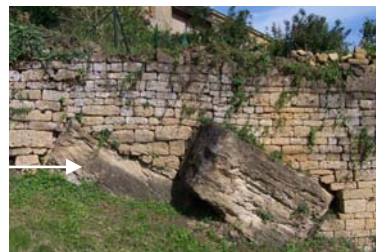
Lors de la construction de ce mur de soutènement, le paysan-bâtitisseur a veillé à ne pas bouleverser le terrain et à intégrer les affleurements rocheux à son ouvrage. Le site témoigne du respect accordé à la nature et d'une parfaite maîtrise de la technique.

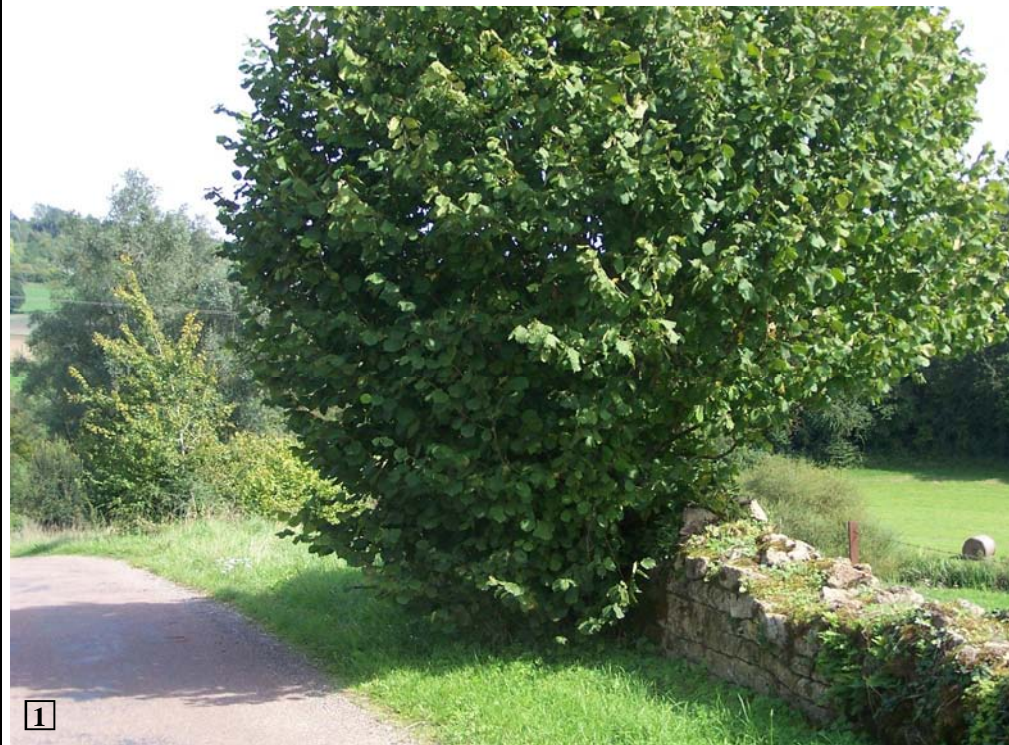
1

Exemples de murets en pierre sèche longeant la route, faisant repère dans le paysage et créant un lien entre la campagne et le bâti.

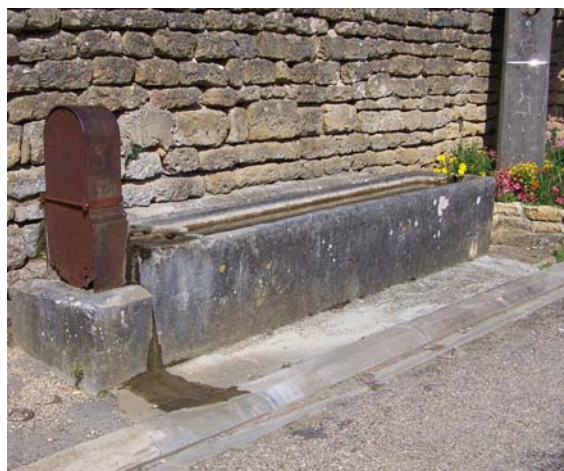
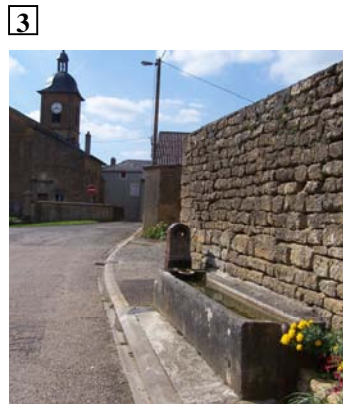
3

Dénomination : Fontaine rue de la Place

- Prescriptions**
- Le moine est très rouillé. Il sera déposé et traité en atelier.
 - Des fuites apparaissent dans le béton. Si les fissures ne peuvent être traitées, réaliser un cuvelage hydrofuge à l'intérieur du bac.
 - Cette fontaine mérite d'être rénovée car elle est encore en eau. Située entre l'entrée est du village et sa place principale, elle occupe un lieu majeur de la commune.

- Replacer la fontaine dans son contexte d'origine par la pose d'un tapis de pavés devant le bassin. A terme, essayer de dégager les abords et repenser la distribution des supports de réseaux aériens et panneaux de signalisation.

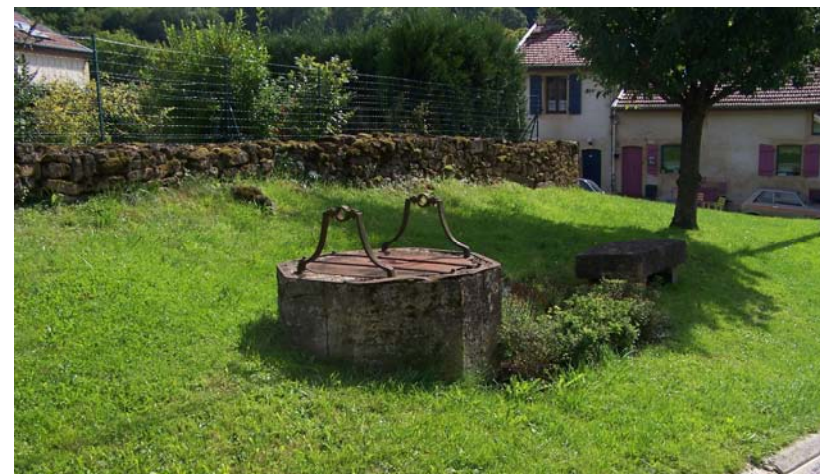
5

Dénomination : Puits

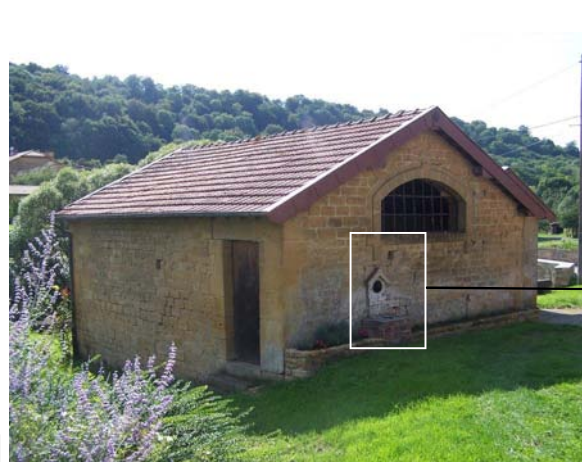
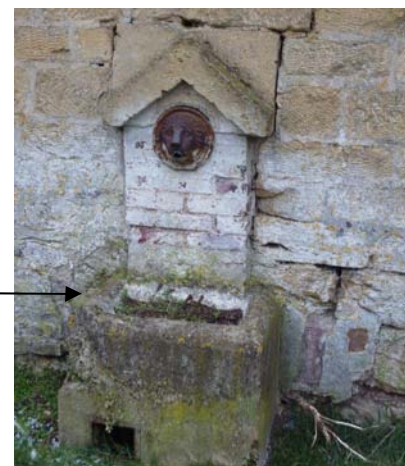
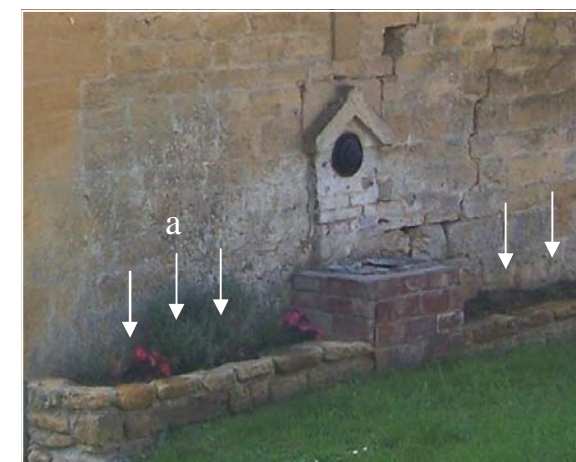
Dénomination : Lavoir rue de la Roche

- Le lavoir et le local de l'ancienne pompe à incendie sont contigus et de même facture : chaînes d'angles en pierre de taille, maçonnerie de moellons bien appareillés revêtus d'une fine couche d'enduit à la chaux.
- Le local incendie est actuellement utilisé comme garage municipal.
- Les abords et le paysage environnant sont soignés.
- Le pignon côté rue du lavoir est équipé d'une fontaine-abreuvoir avec un moine en forme de tête de lion en fonte. La fontaine sert de jardinière et le bassin de lavage n'est pas en eau. Ce même pignon est singularisé par la présence d'une baie en arc surbaissé.
- L'intérieur est complet (b) : bassin, pierres de battage, quelques bancs d'égouttage.

- Les briques ne sont pas contemporaines du lavoir. Le nouveau moine, en pierre de taille, sera placé en avant du pignon.
- Si les abreuvoirs ne sont pas remis en eau, les remplacer par une rangée de plantes hydrophiles (iris) afin d'assainir le mur de soubassement du pignon (a).
- Si remise en eau du bassin de lavage, reprendre la zone de pavage dégradé et vérifier l'étanchéité du bassin.
- Sur le pignon arrière du lavoir, remplacer le bardage métallique par des planches à claire-voie ou couvre-joints. Traiter et repeindre les profilés des châssis vitrés.

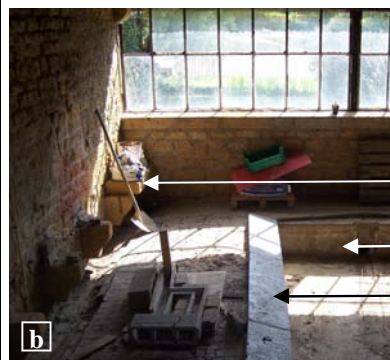
← Banc d'égouttage

← Bassin

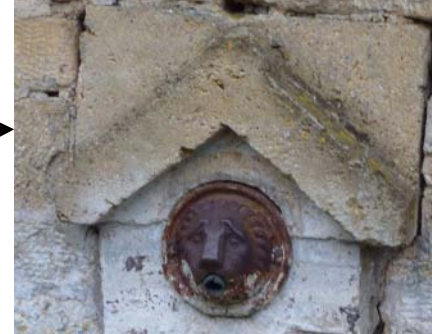
- Dégager le moine afin de mettre en valeur la couvertine en pierre qui vraisemblablement est à deux versants symétriques. →

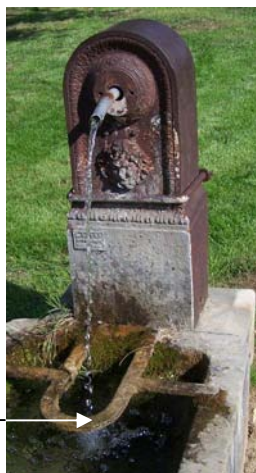
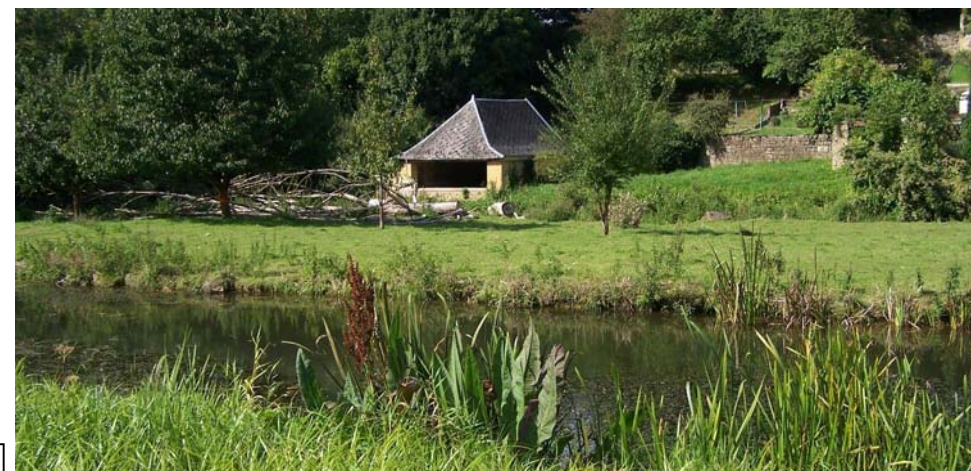
Dénomination : Lavoir, rue Gourdy ou sentier de la fontaine

Barres d'appui des seaux et brocs

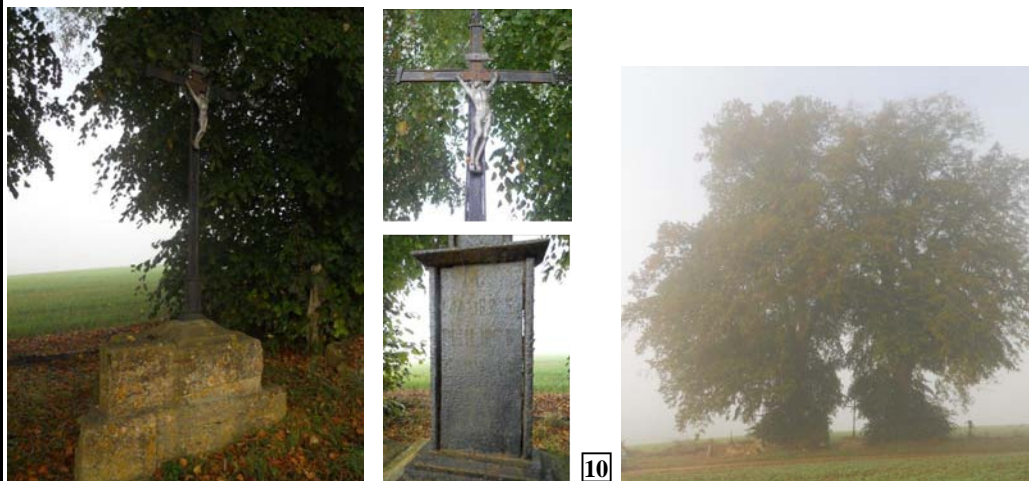
Dénomination : Croix de chemin

Les abords immédiats sont à revoir :

- les bornes en pierre sont à replacer (a).
- Les pierres qui ont servi à l'érection de la croix, sont issues probablement du tumulus (b) présent sur le site.
- Entretien de la végétation : dégager la base des deux arbres et procéder à un élagage sélectif afin de redonner à cet ensemble sa solennité.
- Bien qu'étant privé, un compromis est à trouver entre la commune et le propriétaire pour entretenir et redynamiser ce site à sa juste valeur.

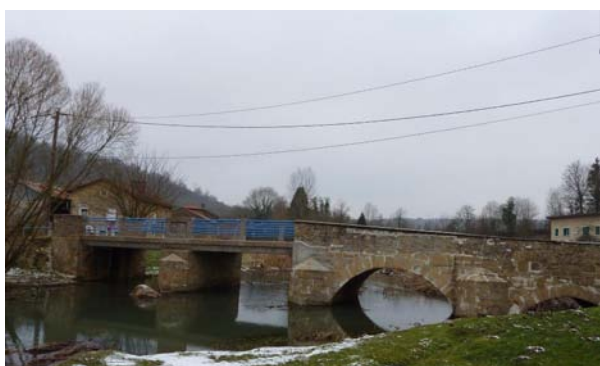
Pont franchissant l'Othain

Il était construit *en dos d'âne* à quatre arches avec parapet en pierre de taille. A la suite d'un bombardement durant la dernière guerre, deux arches furent remplacées par un tablier en béton armé et garde-corps métallique. La base des piles en amont est profilée en « V » pour dévier le courant et éviter l'érosion des fondations.

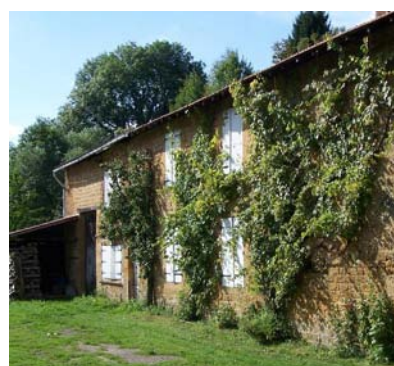
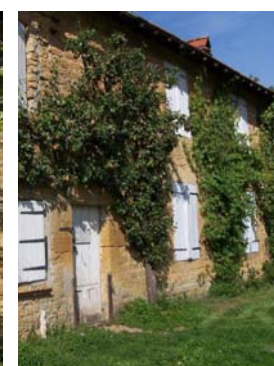
Poirier palissé

Ce dispositif typique du territoire accompagnait les façades rurales et permettait d'assainir les fondations. Son utilisation est donc à encourager pour le bien du bâti, sa sauvegarde et son caractère.

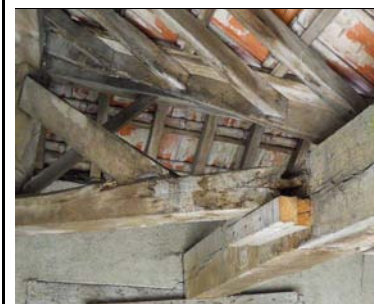
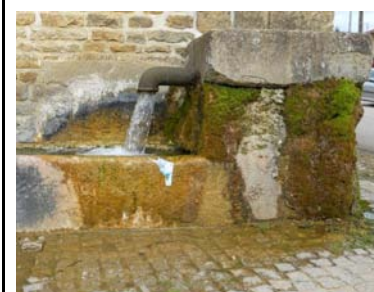
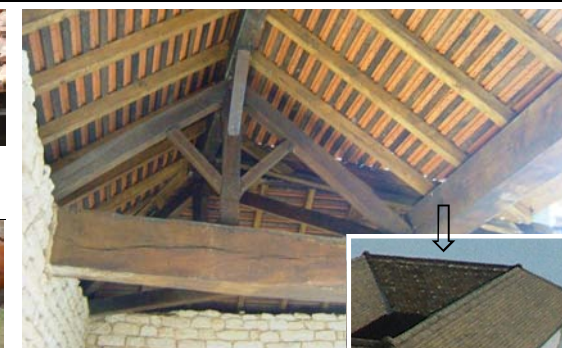
Dénomination : Lavoir à impluvium et abreuvoir

Etat de la couverture et de la charpente, situation actuelle.

Les deux interventions majeures concernent la rénovation de la toiture qui affiche la présence d'un lavoir à impluvium (sorte de couronne rectangulaire à deux pans) et la restitution du moine de la fontaine et du bec d'écoulement

◀ La rénovation du moine est une opération délicate qui doit tenir compte des aléas liés au régime capricieux de la source.

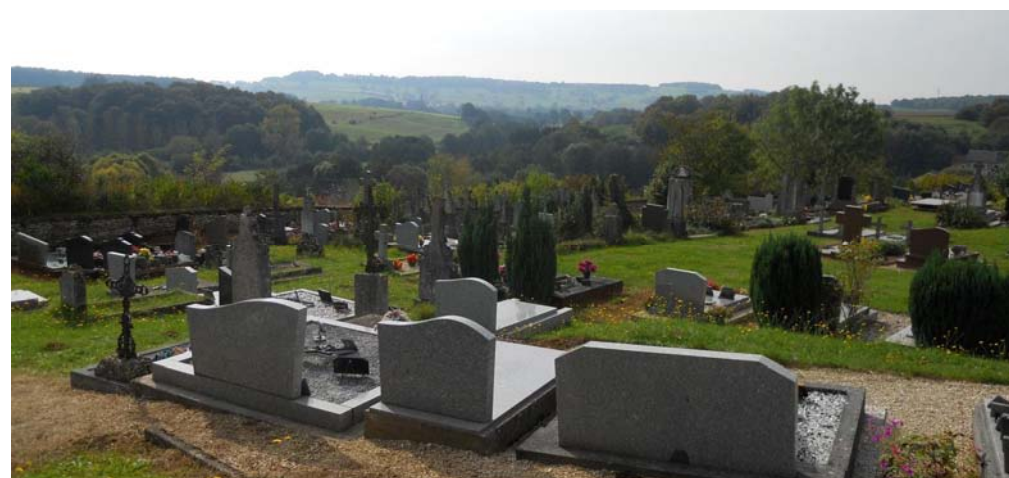
Dénomination : Cimetière

Description	<ul style="list-style-type: none"> • Dominant le village, l'enclos actuel était autrefois occupé par l'ancienne église. (Jadis église et cimetière ne faisaient qu'un dans la tradition Chrétienne). • Murs de clôture en moellons de calcaire local. • Portail primitif en fer forgé sommé d'une croix, pilastres en pierre de taille. • Présence de nombreuses croix et monuments créant des ensembles originaux d'une qualité stylistique remarquable.

Etat	Moyen	Domaine public
------	-------	----------------

Prescriptions	<ul style="list-style-type: none"> • Le cimetière encore utilisé, avec ses sépultures anciennes et récentes, doit préserver son entité de lieu de mémoire et de recueillement. • Sa situation perchée en fait une destination de promenade offrant, de surcroît, un panorama de qualité sur la vallée. • Les espaces disponibles entre les carrés sont propices à la création d'un <i>columbarium</i> avec un jardin du souvenir. 	
---------------	--	--

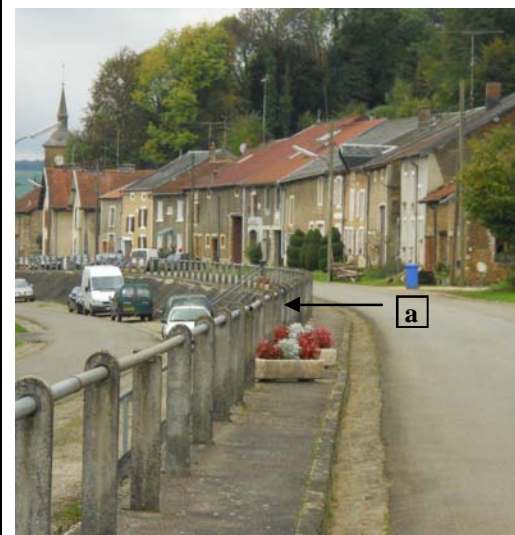
Un espace urbain original à valoriser :

Cet espace possède un fort potentiel d'aménagement sur la totalité de la Grande rue.

Ensemble trop minéral, il doit être ponctué par des végétaux délimitant des espaces plus fluides. La réflexion doit porter sur la main courante (a) pour qu'elle conforte son rôle de « fil d'Ariane », élément d'équilibre entre les deux niveaux de chaussées suivant toute la traversée du village.

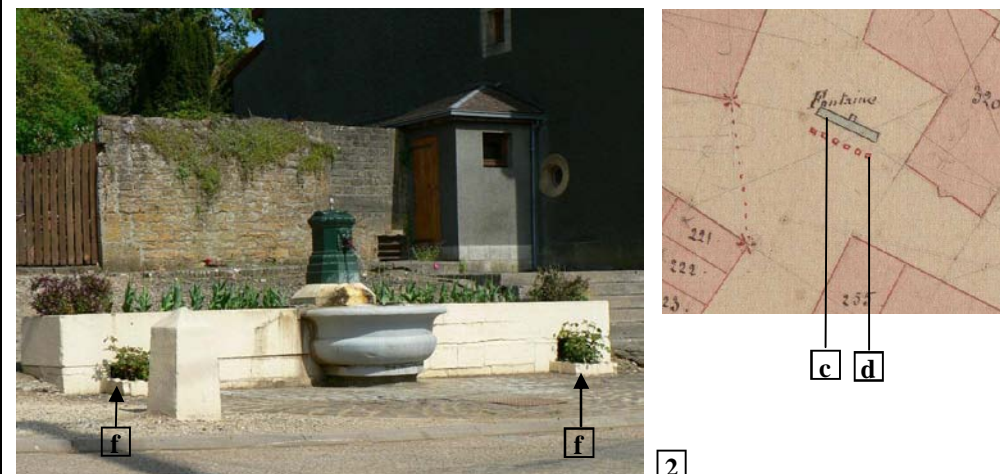
Dénomination : Fontaine-abreuvoir rue de la Gaillette

Le site de la fontaine offre une belle perspective sur la rue de l'Enfer.

- Un banc placé à l'arrière de la fontaine invitera le promeneur à observer cette perspective rehaussée par la présence du lavoir à impluvium en contrebas (e).
- Les bornes représentées sur le cadastre de 1848 (d) renforcent la mise en scène.
- Afin de rehausser la symétrie de l'ensemble, la fontaine pourrait être flanquée de deux arbustes à l'emplacement des deux massifs de rosiers (f).

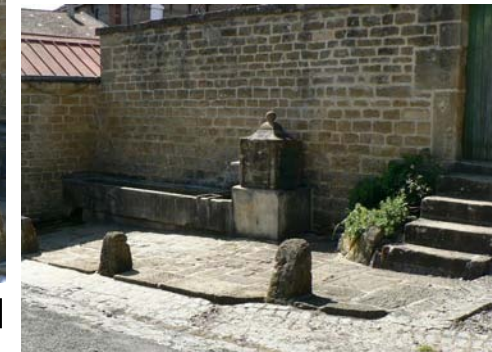
4

Dénomination : Lavoir rue de Blazy

- Lavoir en eau. Maçonnerie en pierre de taille et moellons.
- Toiture deux pans. Couverture tuile mécanique et verre.
- Deux bassins de lavage et rinçage.
- Ouvert au public. A subi des dégradations (tags).

- Nettoyage, brossage de la charpente, traitement des bois. Revoir l'ancrage de l'entrait dans le mur côté entrée (a).
- Décapage des graffitis sur les maçonneries.
- Purger les moellons endommagés sur les murs de soubassement (b).
- Compte tenu de la proximité de la rivière, un drainage périphérique sera inefficace et ne réglera ni les problèmes d'humidité ni les cheminements d'eau sous les dalles du lavoir (c). Si les arrivées d'eau parasites perdurent, ne pas insister et remplacer les dalles périphériques par un plate-lage en bois imputrescible à clairevoie.
- Débroussaillage et entretien régulier des abords invitant au respect des lieux.

- Nettoyage soigné du moine de la fontaine. Proscrire les techniques abrasives. Dépose des anciennes traces de restauration au ciment gris. Utilisation d'un mortier à base de chaux naturelle.
- Restitution d'un mascarón en fonte ou bronze (d).
- Si l'architecture intérieure du lavoir est de qualité et en bon état de conservation, l'une des deux portes d'entrée (e) peut être fermée à clairevoie afin que le public puisse jeter un coup d'œil sans y pénétrer.

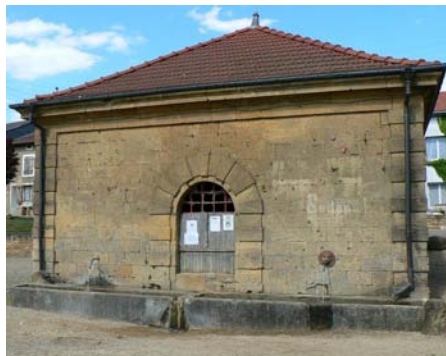
5

Dénomination : Lavoir Saint-Hubert et fontaine-abreuvoir

La mise en valeur des abords complètera l'aménagement :

Aménagement de la plateforme d'entrée (B), mise en valeur de l'abreuvoir et de l'aire pavée (C), aménagement d'un cheminement sur le pourtour du lavoir (E), traitement de la plateforme arrière de la salle, côté sortie (D).

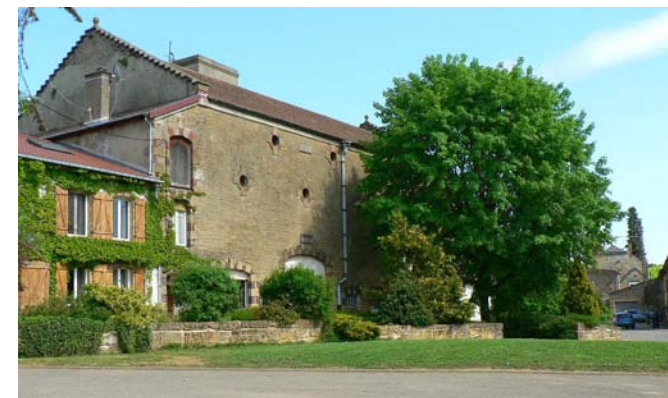
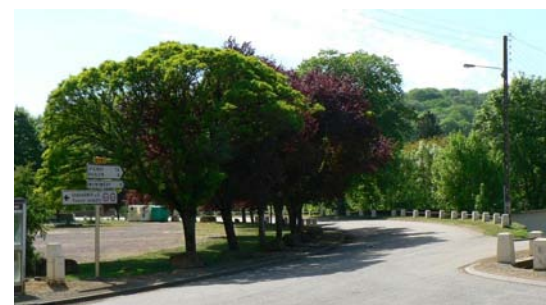
Bel exemple d'aménagement de la voirie en direction de Baâlon, en bordure de laquelle l'arbre et la borne sont complices.

Autre aménagement en bordure de la route de Chauvency-Saint-Hubert.

Le terre plein est contenu par un soutènement en perrés. Il s'agit d'un dispositif de revêtement de paroi inclinée constitué de pierres non jointives de manière à laisser s'écouler l'eau entre elles.

Ce procédé, très solide et fiable, assure dès le XIX^{ème} s., la stabilité des talus des chemins de fer et des canaux.

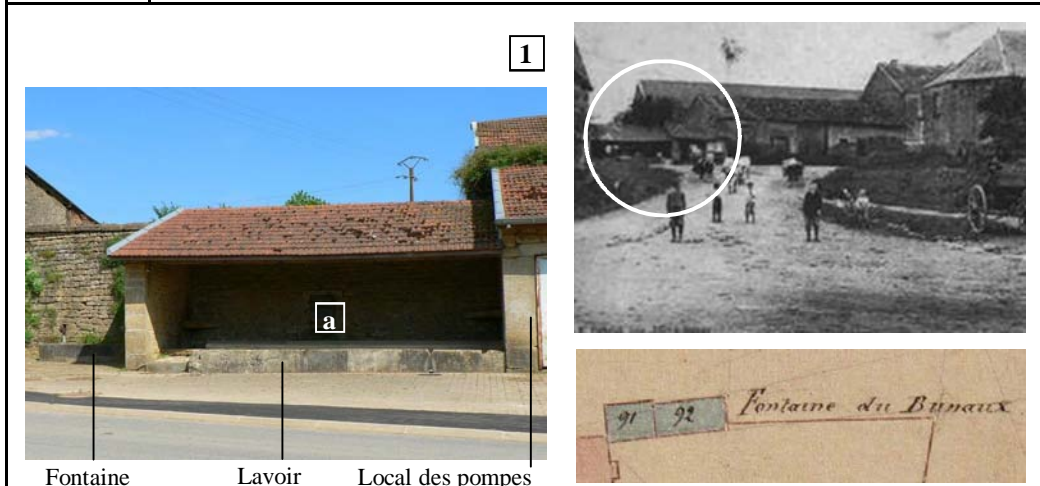
Fontaine Lavoir Local des pompes

Dénomination : Fontaine du Bunaux, grande rue

Ce lavoir tient une position centrale dans le tissu urbain du village, à proximité de l'église. Cette situation privilégiée lui confère un rôle éminemment social : un carrefour d'échange d'informations, une vitrine sur la rue où la femme était théâtralisée. Cet ensemble hydraulique chargé de mémoire doit être préservé.

- La remise en eau est une priorité. S'assurer de la bonne étanchéité des bassins. Restaurer la niche d'alimentation en eau dans le mur du fond (a).
- Restaurer le parement extérieur du bassin de lavage. Purger les anciens ciments (b).
- Reprendre entièrement l'escalier d'accès (c).
- Rénovation de la toiture. Nettoyage et traitement (lasure) des bois de charpente.

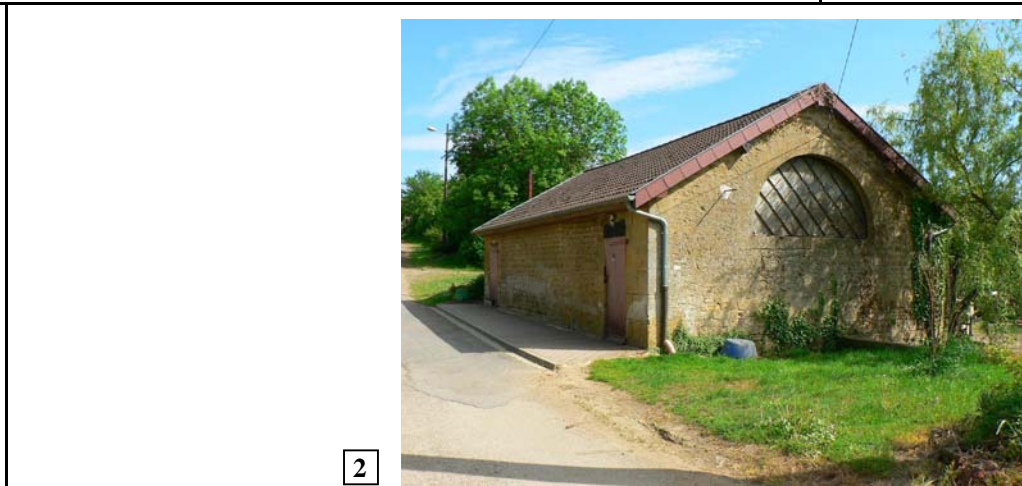
Dénomination : Fontaine de Ruaine

Prescriptions

- Malgré le changement d'usage, l'édifice doit garder les caractéristiques architecturales d'origine : symétrie des portes d'entrée et des baies en plein cintre des pignons.
- Si les possibilités financières de la commune le permettent, rénover les deux verrières ainsi que les châssis métalliques à la résille losangée si caractéristique (a).
- Déposer le conduit d'évacuation de fumée et trouver une solution plus conforme à l'esthétique du bâtiment (b).

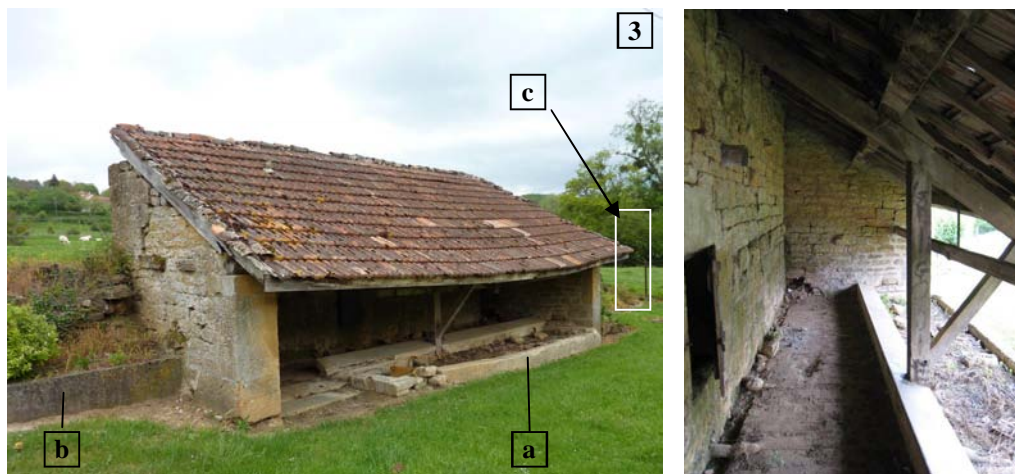
Dénomination : Fontaine aux Chênes

Etat	Très mauvais	Domaine public
-------------	--------------	----------------

Prescriptions	<ul style="list-style-type: none"> La remise en eau est possible grâce à la présence du conduit d'alimentation visible à proximité (c). Plusieurs types de rénovation sont possibles : <ol style="list-style-type: none"> 1- restitution complète des bassins avec leur remise eau, 2- remise en eau de la fontaine (b) uniquement 3- suppression du bassin (a) pour installation d'un petit réceptacle à l'intérieur du lavoir. Dans ce dernier exemple, le lavoir revêt une fonction d'abri ou d'accueil des promeneurs. Compte tenu de l'espace disponible, le toponyme invite à planter un ou deux chênes à proximité.

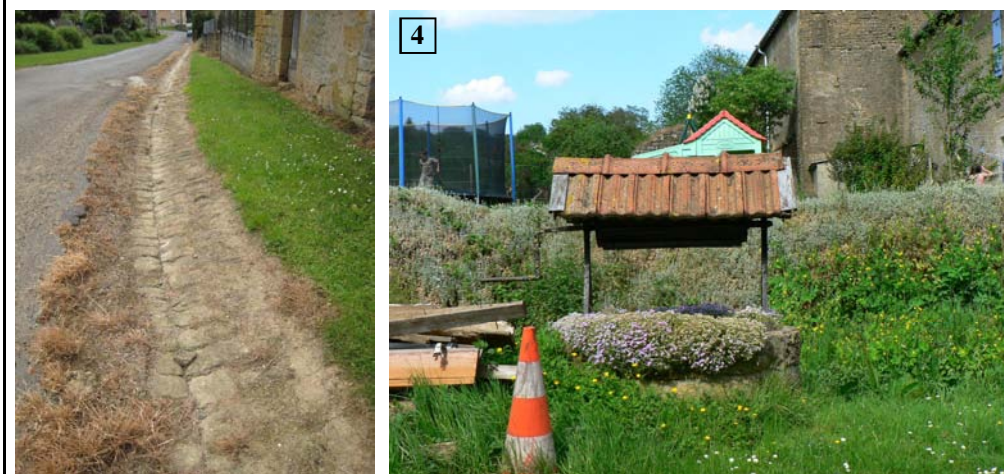
Dénomination : Puits, rue de la Fontaine aux Chênes

Description	<ul style="list-style-type: none"> La photographie de gauche montre le caniveau pavé longeant la rue de la Fontaine aux Chênes. Ce caniveau est d'origine. Il remonte au début du XIX^{ème} siècle, période d'hygiénisation des campagnes. Le puits se situe en bas à l'opposé de la fontaine. Cet édicule ne figure sur aucun document cadastral ou de l'inventaire régional.
--------------------	--

Etat	Bon	Domaine public ?
-------------	-----	------------------

Prescriptions	<ul style="list-style-type: none"> La couverture n'est pas d'origine. Remplacer les tuiles mécaniques par de la tuile petit module (plate rectangulaire ou écaille) ou du zinc. Déposer les joints au ciment gris. Rénover le mécanisme. Traitement et application d'une peinture antirouille. Bien que ce puits semble factice, l'entretien régulier des abords est souhaitable. Débarrasser les objets encombrants et parasites visuels.

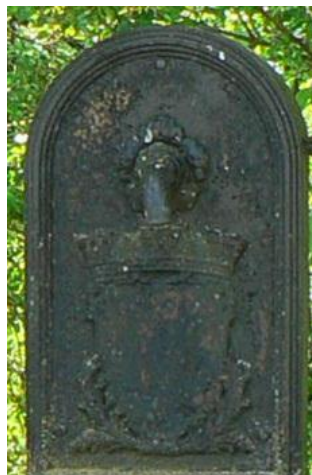
5

Dénomination : Fontaine rue Dodin

Description	<ul style="list-style-type: none"> • Moine en fonte sur un socle en moellons et ciment. • Cet ouvrage est constitué d'éléments de réemploi, de nature et époques différentes. Le moine en fonte est de fabrication locale (manufacture de taque de cheminée). • Un rosier agrémente cet ensemble situé en bord de route, proche du sentier de <i>la Praie</i>. 	
	Etat	<p>Moyen</p> <p style="text-align: right;">Domaine public</p>

Prescriptions	<ul style="list-style-type: none"> • Renforcer l'image d'un puits plutôt que celle d'un bac à fleur. • Rénover le moine. Traitement soigné et mise en peinture antirouille. • Fleurissement à revoir. Favoriser des plantations « dégoulinantes » qui enveloppent le réceptacle en béton. Reprendre la taille et la conduite du rosier qui sert de fond de décor. • Eventuellement, traitement des abords par pose d'une aire pavée autour de l'ouvrage.
----------------------	--

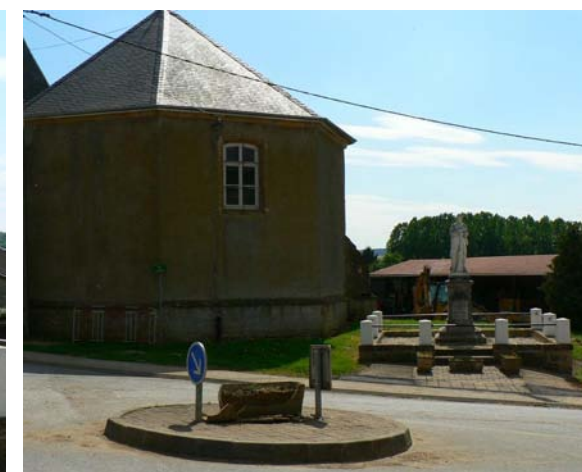
6

Dénomination : Monument aux morts

Prescriptions	<ul style="list-style-type: none"> • La mise en valeur du monument doit faire l'objet d'un aménagement élargi aux abords du chevet de l'église. • L'aménagement inclura aussi le traitement du petit îlot de voirie. Déposer la jardinière et prévoir un terre-plein paysager. • Les bornes en béton nuisent à la lecture du monument. Elles peuvent être déposées. Flanquer l'ouvrage de deux ou quatre arbres de caractère pour renforcer la solennité du lieu et le rendre plus convivial.
----------------------	--

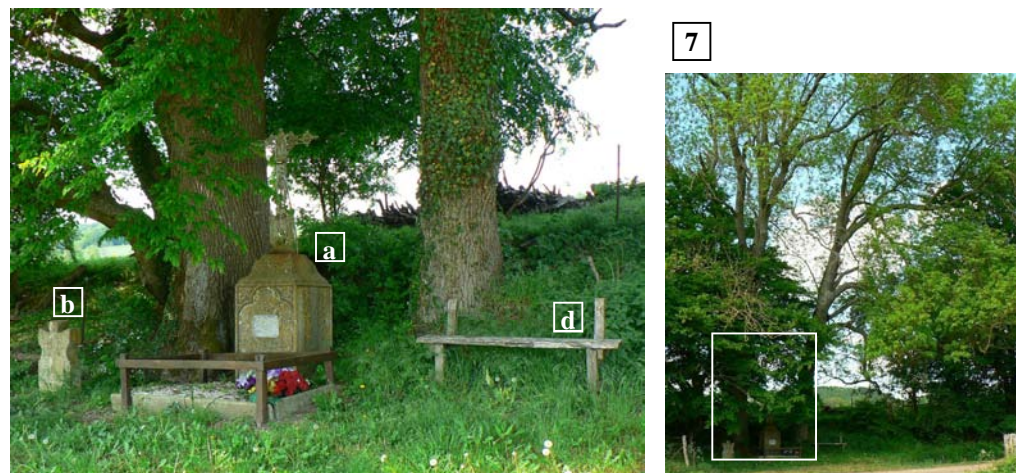
Dénomination : Croix de jubilé, croix d'accident et arbres remarquables 1820 et 1886

Valoriser ce site ouvert sur le paysage, en bordure de la route de Lamouilly :

- Entretien régulièrement les abords : débroussaillage, tonte, taille...
- Rénover le banc (d). Déplacement éventuel afin de limiter la concurrence visuelle avec les monuments.
- Réparer la croix en fonte. Mise en évidence par une peinture appropriée.
- Supprimer la clôture et les fleurs artificielles qui seront remplacées par des espèces locales.

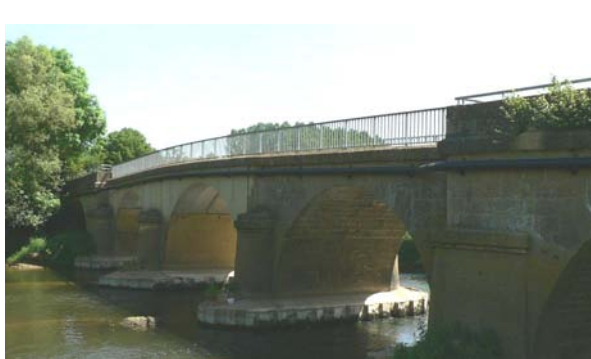
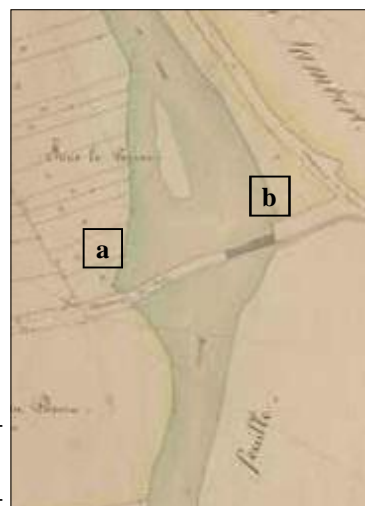
Le grand pont

Il s'agit d'un ouvrage aux dimensions imposantes comportant deux zones bien distinctes :

- Une rampe large (a), de type digue, constituée d'un remblai contenu par deux murs-bahuts en pierre de taille.
- Une partie *viaduc* de largeur moindre (b), constituée d'arches en plein cintre. Pour des raisons de sécurité, les anciens garde-corps ont été remplacés par une structure métallique standard.

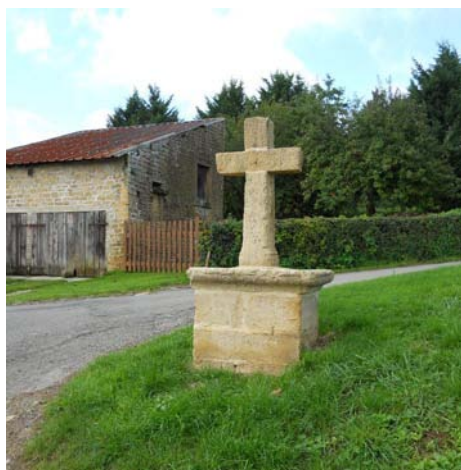
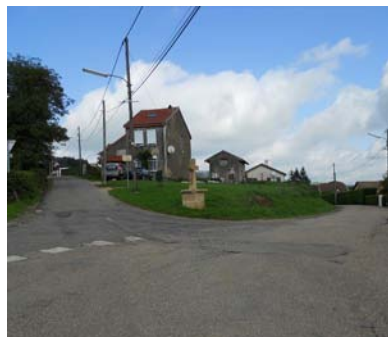
1

Dénomination : Croix de chemin

- Description**
- Ensemble en pierre de taille constitué d'un soubassement faisant autel surmonté d'une croix en pierre.
 - Pas de décor ou d'inscription.
 - Cet oratoire étant situé jadis à l'extérieur de l'agglomération, pouvait servir lors des cérémonies de Rogations.

Etat Bon Domaine public

- Prescriptions**
- Il constitue un repère bien placé en haut du village au croisement des routes du Moulin et du Fayel.
- L'ouvrage est bien entretenu et restauré avec soin.
 - Le support engazonné et régulièrement entretenu suffit pour la valorisation du site et la sobriété du monument...

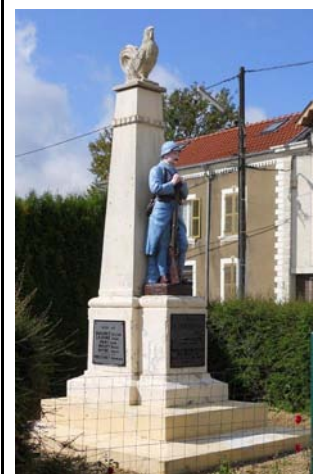
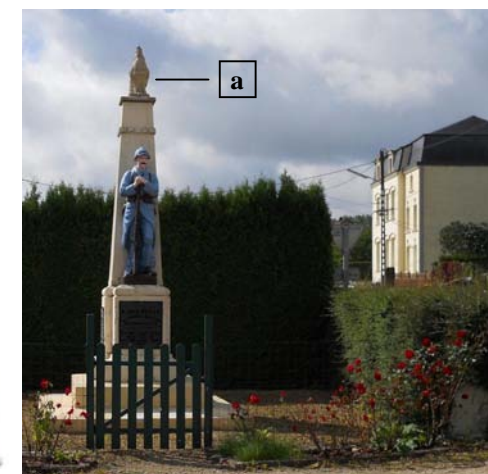
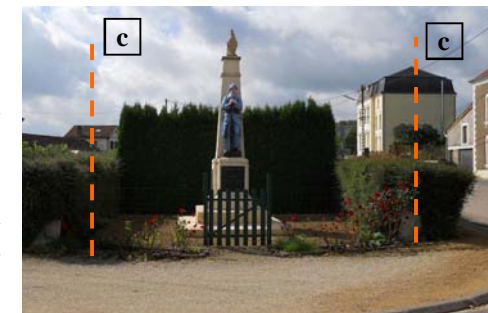
2

Dénomination : Monument aux morts

Etat Bon Domaine public

- Prescriptions**
- La coloration de l'ensemble est discutable :
- Une mise en peinture engage la commune dans un contrat d'entretien et de rénovation régulier.
 - Le décapage et le nettoyage de la pierre restitueront l'authenticité du monument.

- Deux propositions pour la mise en valeur des abords : préserver, voire accentuer, l'idée d'un *jardin populaire* avec le portillon d'entrée ou remplacer la totalité des végétaux par deux (c) ou quatre arbres de caractère qui identifieront la place et marqueront la solennité du lieu.

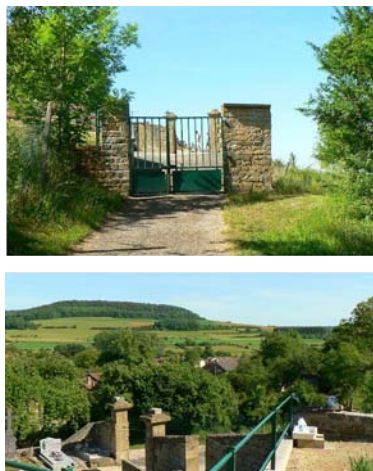
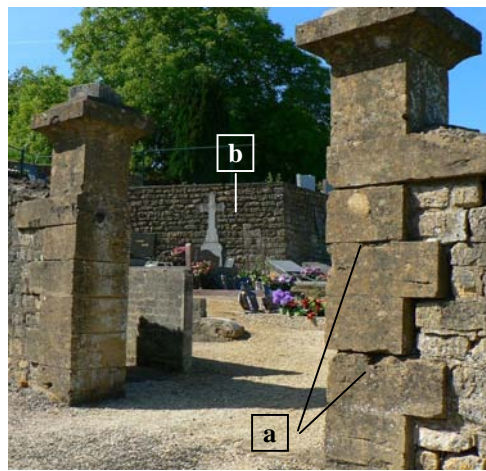
3

Dénomination : Cimetière

- Rénovation des pilastres en pierre de taille des anciens portails (a).
- Rénovation des zones de mur de soutènement endommagés et rejointoiement (b).
- Columbarium : compléter l'aménagement paysager des cavurnes (c). Réfléchir à un mode d'intégration d'armoires cinéraires discret (en pierre locale) en les enchâssant dans l'épaisseur des murs existants.

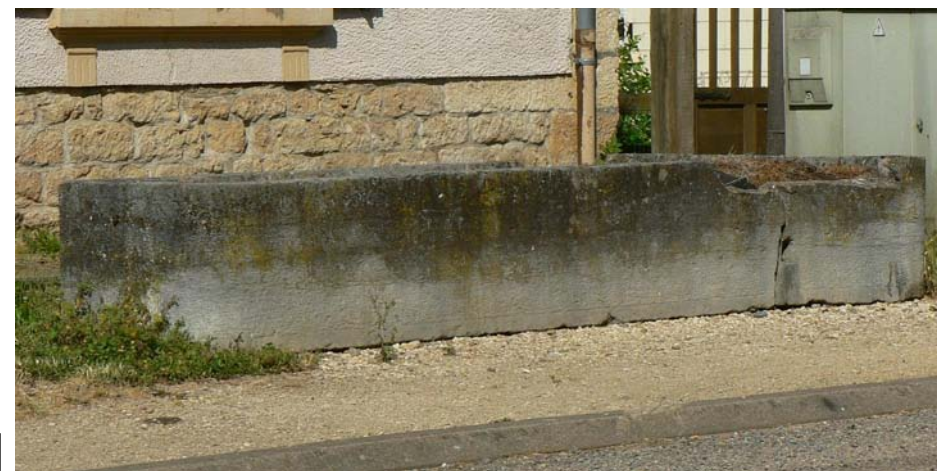
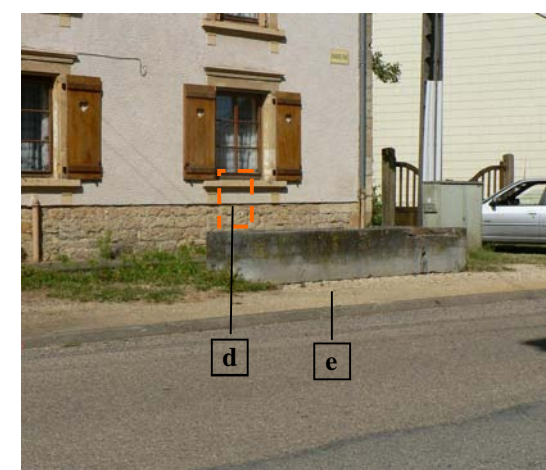
Dénomination : Abreuvoir

XIX^{ème} siècle

- La valorisation de l'abreuvoir est à inclure dans l'aménagement des abords du ruisseau et de la passerelle, situés en bas de la Grande rue.
- Restitution sur l'usoir d'une aire pavée aux abords directs de l'abreuvoir (e).
- Restitution d'un moine en pierre ou fonte, si remise en eau (d).

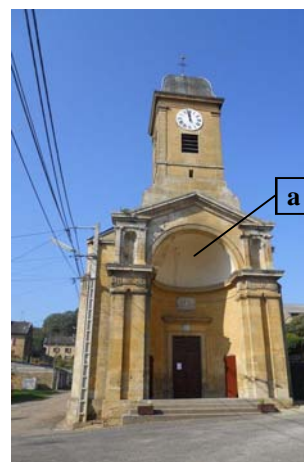
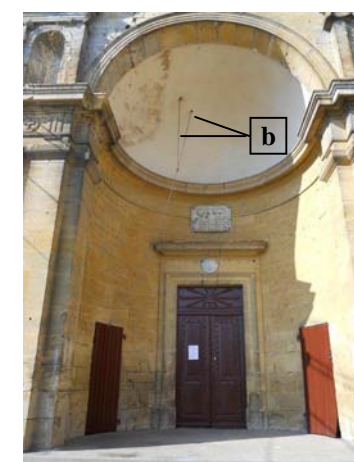
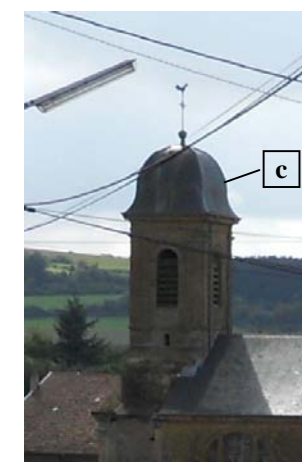
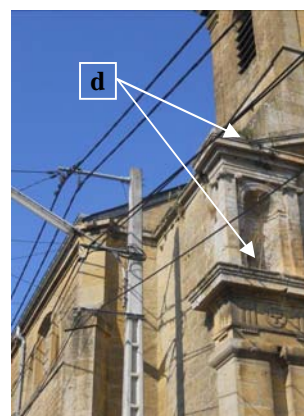
L'église Saint-Michel est de style néo-classique (1852). Elle se caractérise par sa monumentalité et son entrée construite en retrait, surplombée d'une voûte en cul-de-four (a), d'où sortent les cordes pour actionner les cloches (b).

L'autre particularité, est la présence peu commune dans la Lorraine septentrionale, d'un *clocher à impériale* (c) construit tardivement (1904). Ces clochers sont appelés aussi *clochers comtois*, car très présents en Franche-Comté, particulièrement en Haute-Saône. On dit à *impériale*, parce que la forme rappelle celle de la couronne de l'Empereur Germanique, qui était surmontée d'une boule et d'une croix. Le couronnement des dômes de cette manière remonterait à la Renaissance italienne.

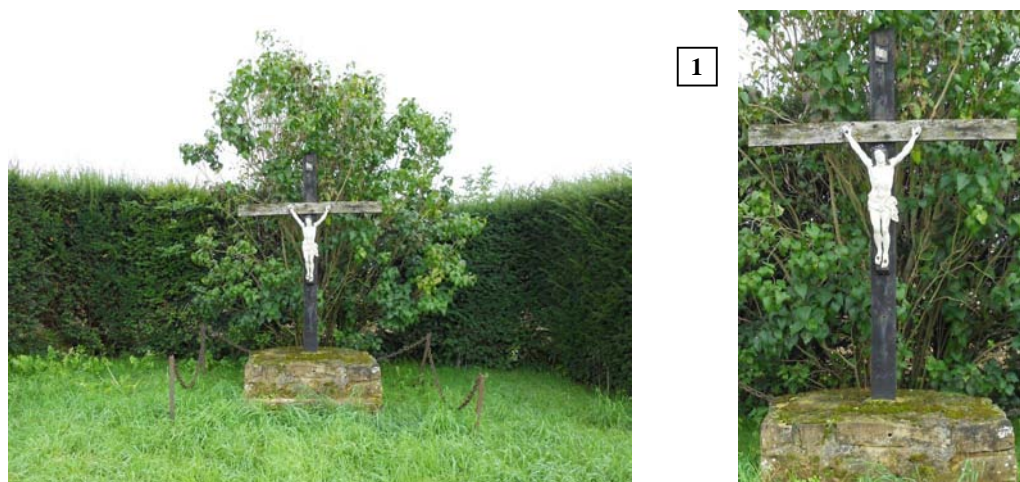
Dénomination : Croix de chemin

- Croix rustique en bois et fer, socle en moellons appareillés. Christ en fonte.
- Arrière-plan végétal constitué d'une haie en thuyas et d'un bosquet de lilas. Entourage en chaînes.
- La situation en hauteur, à l'écart du village et à proximité de l'ancienne voie romaine, révèle probablement une origine païenne.

- Nettoyage, brossage et mise en peinture de la croix et du Christ.
- Démoussage du socle. Rejointoiement éventuel au mortier de chaux.
- Compte tenu de l'emplacement dans un paysage ouvert, la haie doit être conservée et entretenue régulièrement pour révéler la présence du monument.
- Tailler le lilas de telle sorte qu'il ne fasse pas concurrence à la croix.
- Retirer la chaîne. Faucher régulièrement les abords du monument.
- Lors des labours, l'exploitant de la parcelle veillera à garder un espace « de respiration » autour du site.
