Etude pour la valorisation du petit patrimoine du territoire intercommunal du Pays de Montmédy

Juillet 2012

Commune de Avioth
Diagnostic et prescriptions

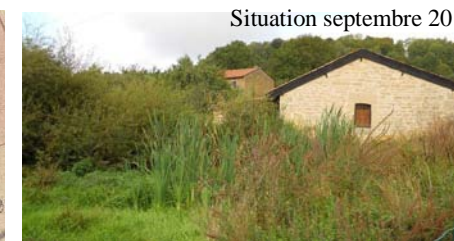
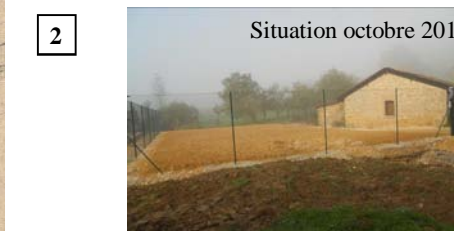
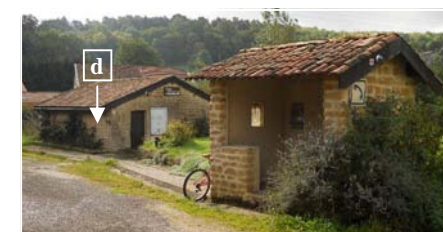
Dénomination : Ancien lavoir, mairie

Le site et les différents équipements liés à l'eau ont perdu leur saveur d'origine.

- Si la commune décide la remise en eau de l'abreuvoir (c) des travaux de terrassement seront nécessaires pour l'exhumer et le relever au niveau d'une nouvelle aire pavée en pierre.
- Prévoir une nouvelle mise en scène pour la pompe en fonte (d).
- Procéder à un contrôle des deux toitures : nettoyage, démoussage, remplacement des tuiles défectueuses, rénovation des planches de rives et mise en peinture.

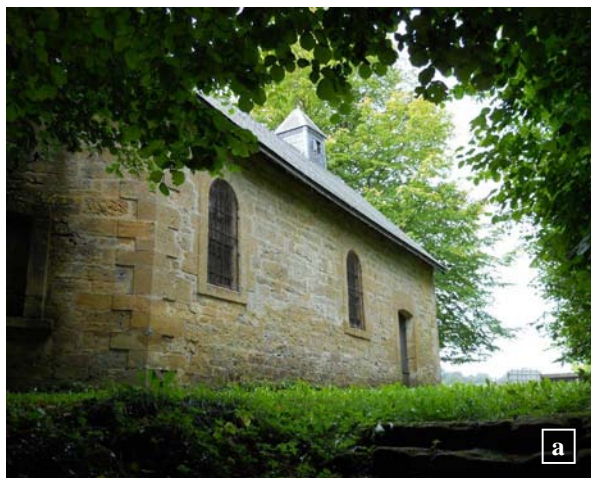
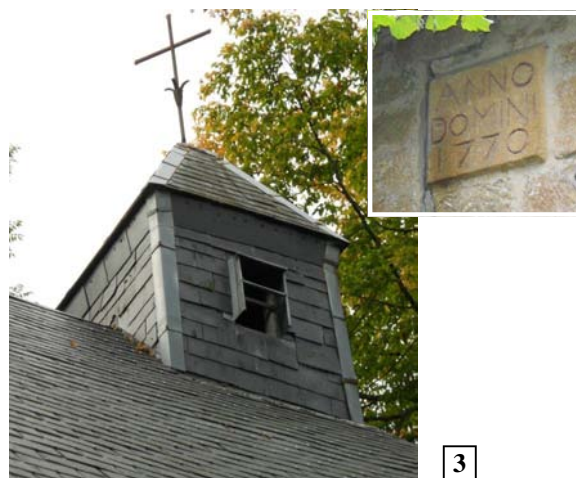
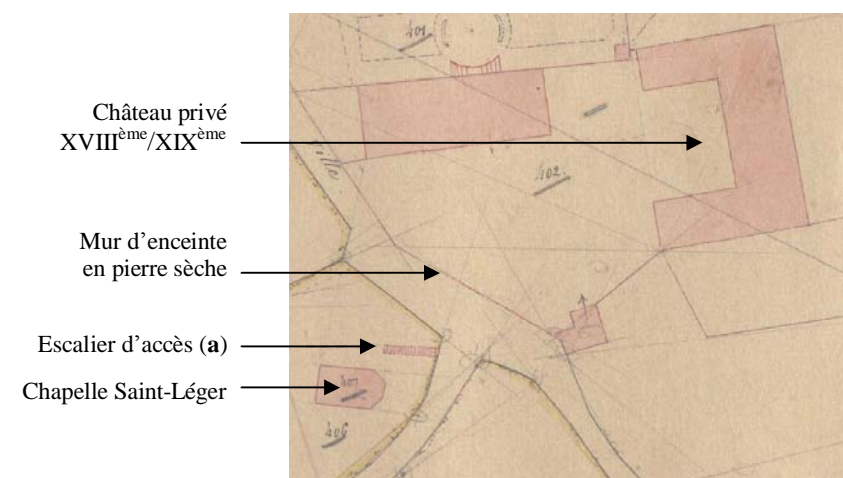
3

Dénomination : Chapelle Saint-Léger

Description	<ul style="list-style-type: none"> Chapelle castrale sise sur une petite motte, accessible par un escalier (a) depuis la route de Marville. Elle abrite les sépultures de plusieurs membres des familles seigneuriales. Maçonnerie en moellons non enduits, chaînes d'angles et entourage de baies en pierre de taille locale à pigmentation beige/ocrée. Toiture et clocheton en ardoise. Le clocheton est sommé d'une croix en fer forgé. 	
	Etat	Moyen
Prescriptions	<ul style="list-style-type: none"> Compte tenu du milieu très humide, procéder à un nettoyage régulier des emmarchements. Recaler les pierres disjointes à sec. Création d'une main courante simple en fer forgé.

- Rejointoiement à la chaux du mur pignon aveugle.
- La toiture étant dépourvue de chéneaux, prévoir un drainage du mur de soubassement côté entrée ou éventuellement plantation de plantes hydrophiles, type iris.
- En préalable à la consolidation du chevet, procéder à la pose de témoins de déformation des fissures : témoins en plâtres *ou* jauge Saugnac (b).

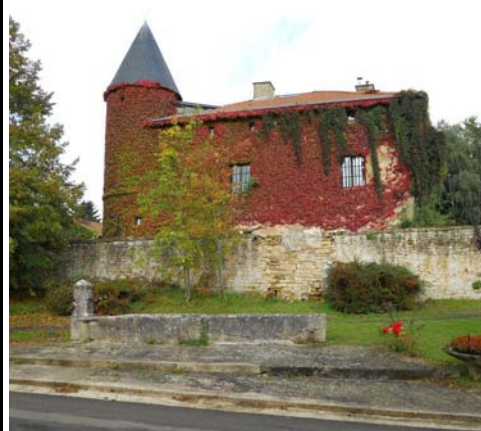
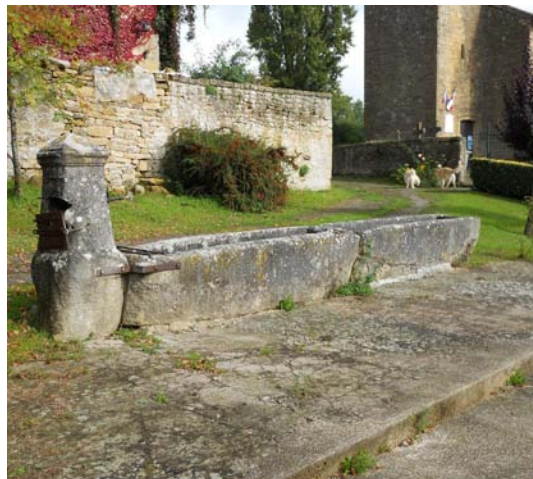
4

Dénomination : Fontaine - abreuvoir

- Reprise complète de la fontaine avec restitution du moine d'origine : mascaron et bec d'écoulement.
- Si la remise en eau est envisagée, vérifier l'étanchéité du bac amont. Le second, trop altéré, peut être, soit déposé, soit conservé en bac à fleurs.
- Supprimer le béton et le bac à fleurs.
- Reprofilage de la plateforme pour une restitution de l'aire pavée en pierre naturelle (b).

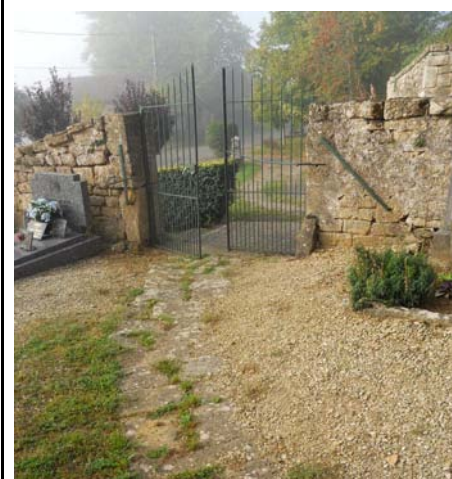
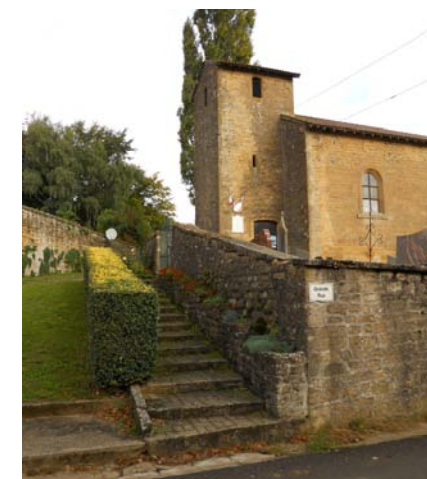
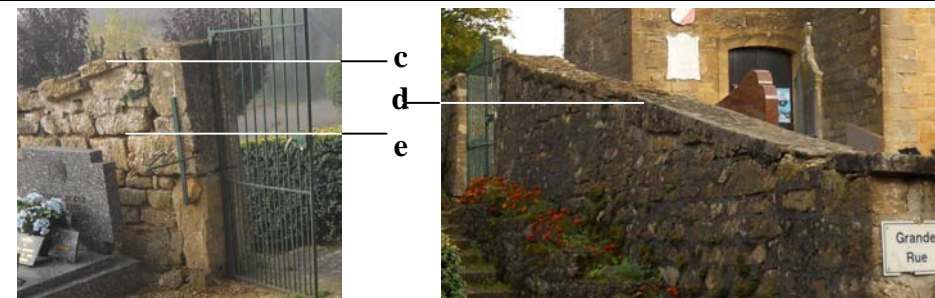
5

Dénomination : Cimetière

Des travaux de rénovation et de consolidation seront à prévoir sur la portion de mur d'enceinte située à droite de l'entrée.

- Côté intérieur (e), recalage des moellons et rejointoiement au mortier de chaux.
- La couvertine est à reprendre en totalité avec purge de la zone en béton (d) et restitution des éléments en pierre (c).

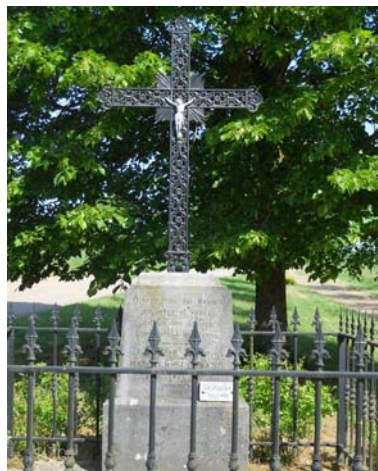
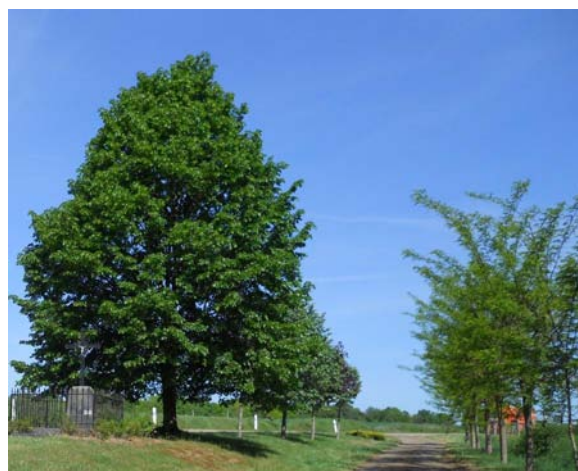
1

Dénomination : Croix de chemin, entrée nord D110

- Prescriptions**
- Améliorer l'accès à l'ancienne voie pour inviter au repos et admirer le paysage donnant sur le village et ses abords.
 - Valoriser l'entrée de cette voie à l'aide de bornes en pierre du type de celles proches de la croix de la rue Haute.
 - Continuer l'entretien régulier du site (fauchage, tonte, taille douce...)

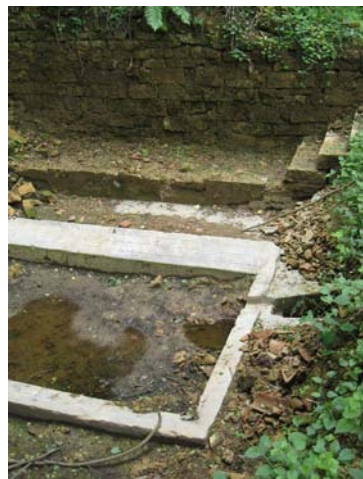
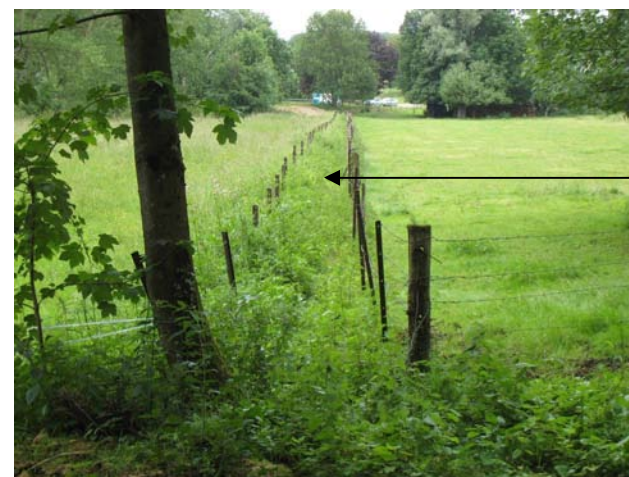
Ancien sentier dallé conduisant à la fontaine de Willanseaux.

Dénomination : Lavoir de Willanseaux

- La rénovation du lavoir doit se faire conjointement avec la restitution du sentier de la prairie (B).
- Sa particularité réside dans le revêtement dallé qui offrait une surface carrossable aux brouettes garnies de linge et facilitant le déplacement des lavandières.
- Compte tenu de la nature très paysagée du site et de sa vocation d'élevage, la restitution de l'aire dallée (ou pavée ?) se fera simultanément avec une réflexion sur le type de clôture à envisager.
- L'histoire du sentier et son environnement champêtre doivent être préservés.

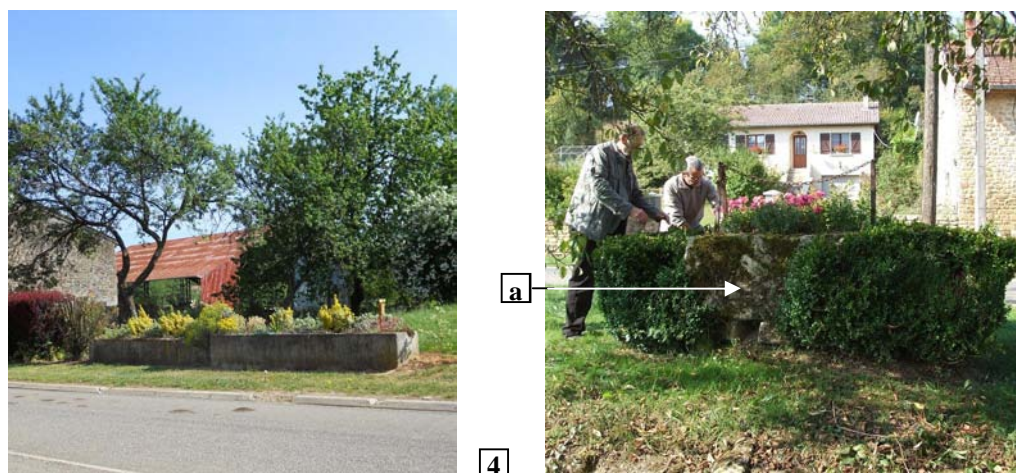
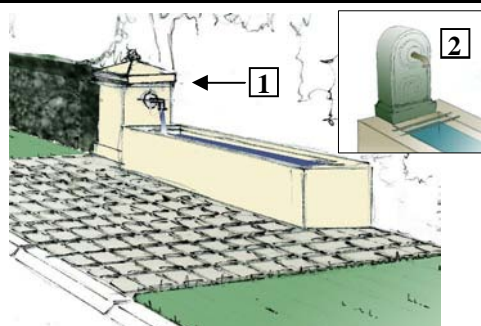
Dénomination : Fontaine-abreuvoir et puits, rue Basse

L'accent est mis sur la préservation du bac présentant le meilleur état sanitaire. Le moine sera soit un élément neuf en pierre de taille (b), soit un élément de récupération (c) mis en dépôt par la commune.

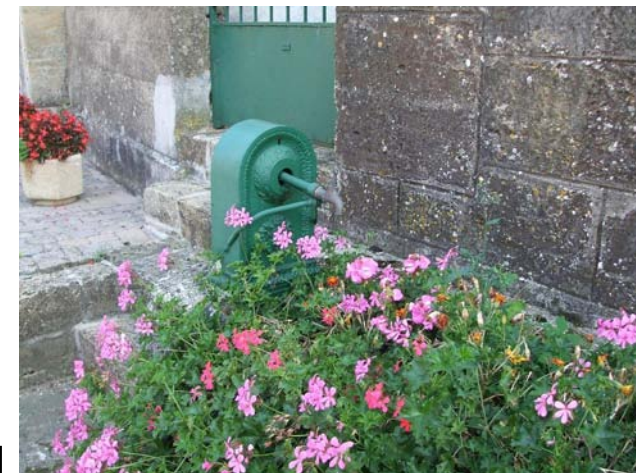
Dénomination : Fontaine abreuvoir, rue de l'Église

- Description**
- Abreuvoir actuellement hors d'eau, faisant office de jardinière.
 - Moine en fonte branché sur la concession communale.

- Si la commune décide la remise en eau de la fontaine, deux cas de figure sont possibles :
- Remise en eau complète de l'abreuvoir, nécessitant un écoulement de l'eau permanent du moine.
 - Remise en eau selon les besoins de l'utilisateur : nécessité d'un robinet. Seule la zone de l'abreuvoir située sous l'écoulement servira de réceptacle à l'eau et sera étanchéifiée. Le reste du bac sera affecté au fleurissement.

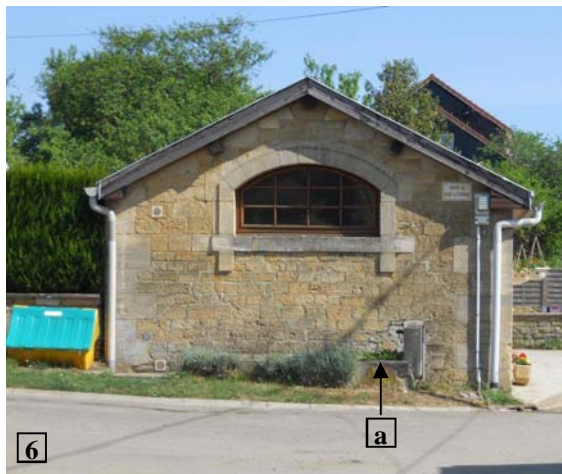
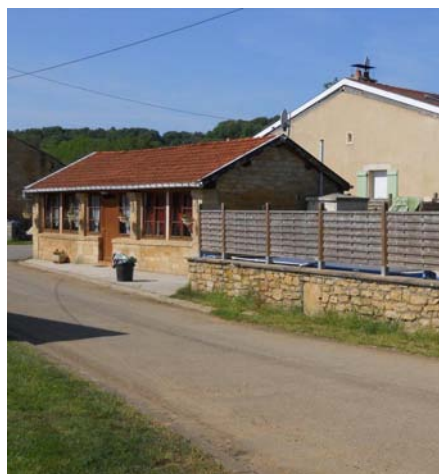
Dénomination : Lavoir-fontaine ruelle du Gué la Forge

XIX^{ème} siècle

Prescriptions	<ul style="list-style-type: none"> • Ce bâtiment aux formes symétriques présente les caractéristiques des édifices publics construits durant le XIX^{ème} siècle. Bien que cet immeuble échappe à la gestion communale, le propriétaire du bien est invité à s'entourer des conseils du CAUE, afin de ne pas dénaturer l'esprit initial de la construction. • Mettre en dépôt le bac de déneigement durant la saison estivale.

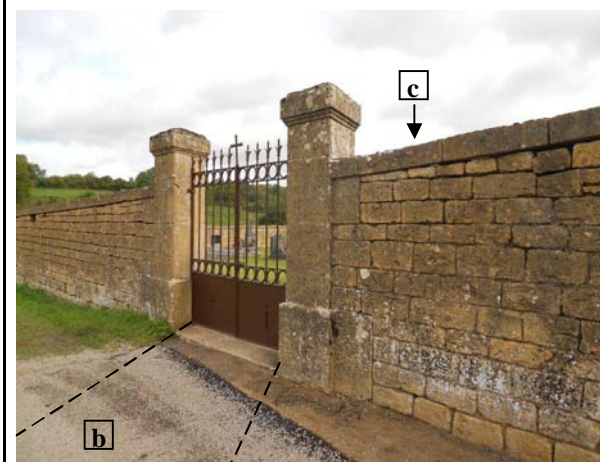
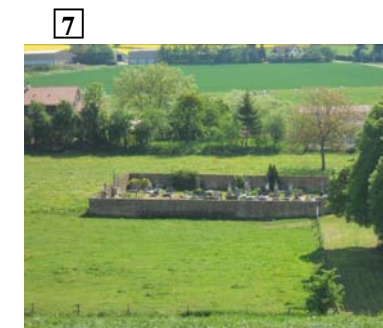
Dénomination : Cimetière

Fin XIX^{ème} s.

Prescriptions	<ul style="list-style-type: none"> • Des travaux d'entretien du cheminement ont été réalisés durant l'automne 2011, aux abords de l'entrée. • Si des travaux de ravalement doivent être réalisés, éviter la solution des joints rubanés ou bombés. • On optera de préférence pour des joints pleins, éventuellement beurrés. • Quelque soit la méthode utilisée, la physionomie du mur en pierre sèche doit prévaloir.

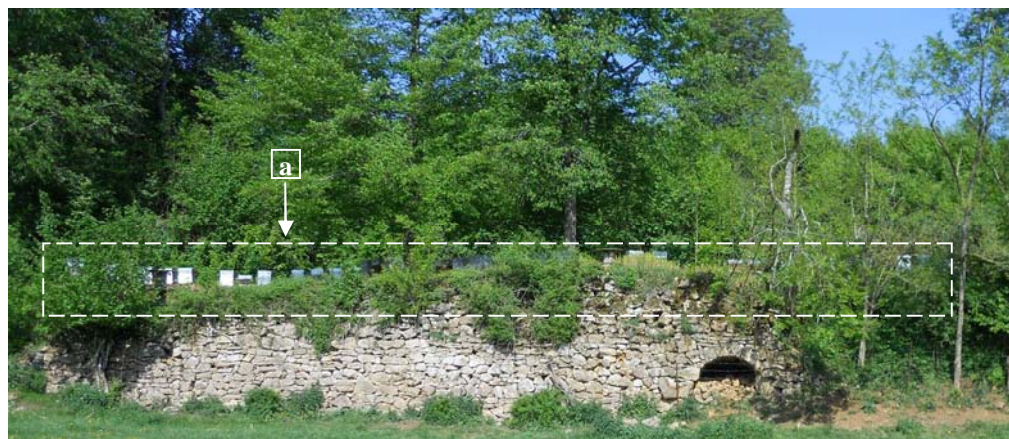
Mur de soutènement en pierre sèche. La structure caverneuse du mur mêlée à un environnement paysagé diversifié fournit un milieu favorable à l'évolution de la faune et de la flore locale. Dans le cas présent, endroit propice à l'implantation de ruches (a).

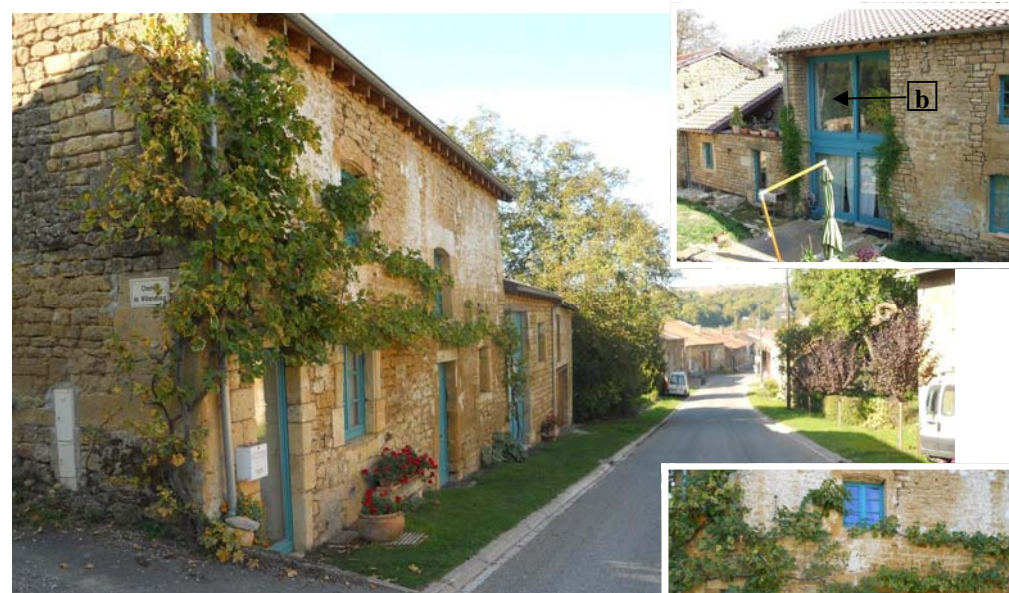
Maison ancienne rue Haute. La touche contemporaine portée sur la façade arrière (b) et la porte piétonne (c) n'altèrent en rien le caractère rural de cette maison paysanne.

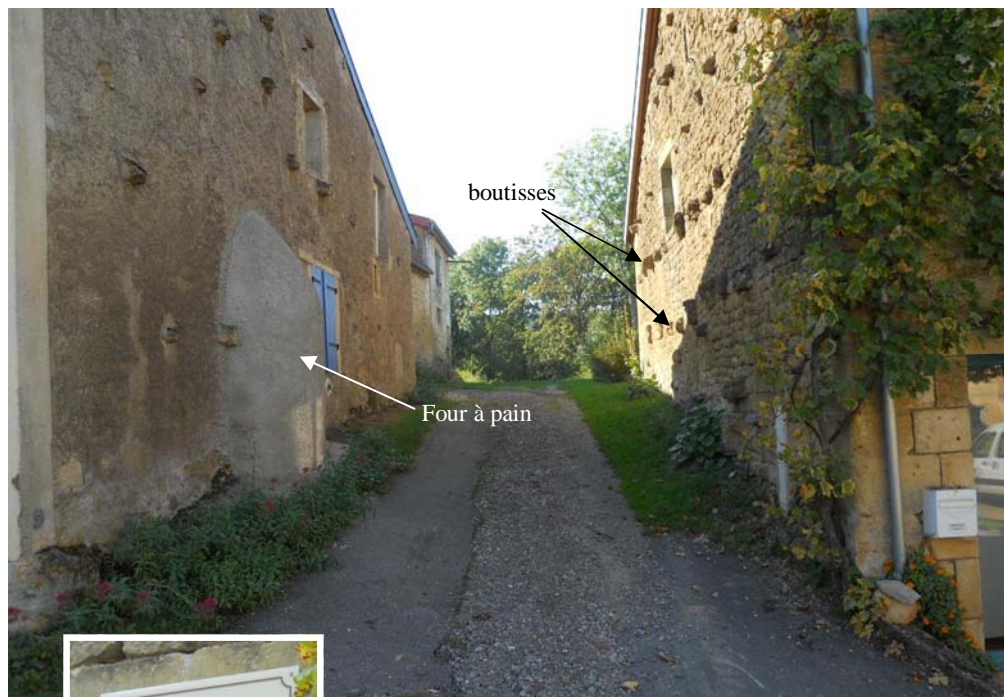
Le chemin de *Willanseaux* était l'une des deux voies d'accès au lavoir éponyme. L'entrée de ce chemin fort ancien est jalonnée par le four à pain (voûte en *cul de four*) et les boutisses des murs pignons.

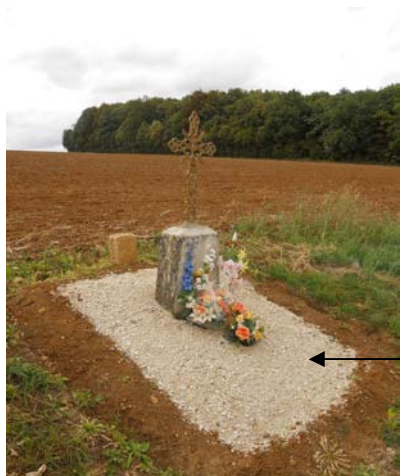
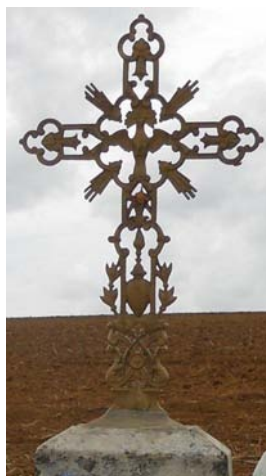
Dénomination : Croix du facteur

L'ancienne croix (a), qui avait déjà subi des dégâts, vient d'être remplacée.

- Faire un aménagement paysager plus adapté au caractère fortement champêtre du site, avec un traitement plus végétal et moins minéral (b).
- Matérialiser de façon plus précise l'aire affectée au monument. Eventuellement placer quatre bornes en pierre, similaires au modèle présent sur le site (c).
- Ce lieu étant un élément de ponctuation du paysage, doit être valorisé et rehaussé d'un ou deux arbres à haute tige.

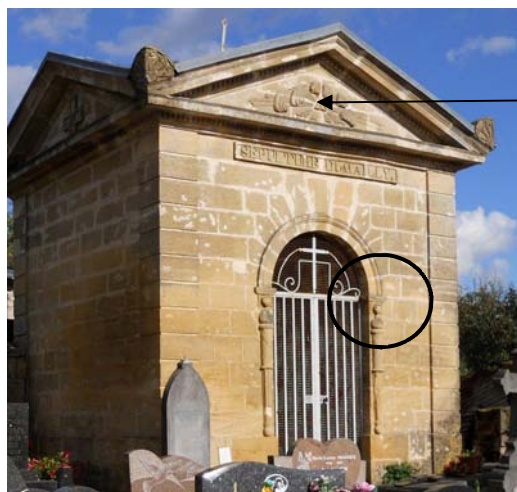
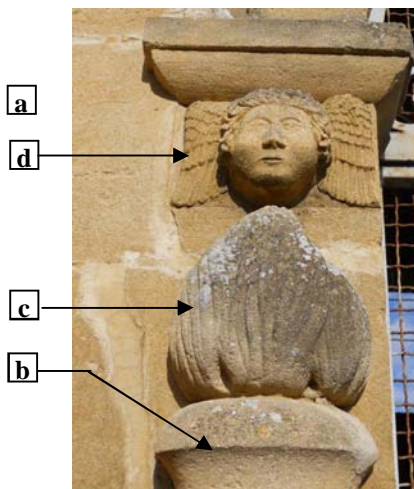
Chapelle de la famille Dumailly

Cette chapelle qui ferme l'angle nord-est du cimetière communal, est située à droite du chevet de l'église. Elle est construite en pierre de taille de teinte ocre-jaune, la tonalité identitaire des pierres extraites localement et pigmentées naturellement par l'oxyde de fer. Les façades de l'édifice au plan carré, sont sommées de frontons triangulaires dont les angles ouvragés en pierre se terminent en gargouilles. La porte d'entrée donnant sur le cimetière est surmontée d'un arc en plein-cintre, elle est fermée d'une grille en fer forgé à deux vantaux terminés par une imposte rehaussée d'une croix latine.

- L'intérieur du tympan central est orné d'un soleil levant, symbole du Christ ressuscité (a).
- Les pilastres de la porte sont rehaussés de flambeaux représentant l'enveloppe corporelle humaine (b), et la flamme, l'âme qui s'échappe lors du décès (c).
- La flamme est surmontée d'une tête d'ange (d). C'est celle d'un chérubin appartenant à l'ordre supérieur des anges. Ayant perdu sa forme terrestre, il signifie sa grande proximité avec le Ciel, donc dans le Christianisme, avec Dieu.

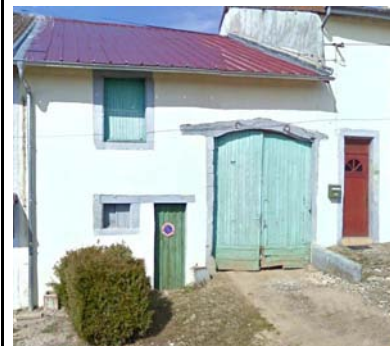
Ancienne ferme à deux travées, rue Haute.

Le linteau galbé de la porte de grange est tiré d'un arbre choisi volontairement pour sa forme. Cette morphologie naturelle l'identifie à un arc en plein cintre en pierre de taille.

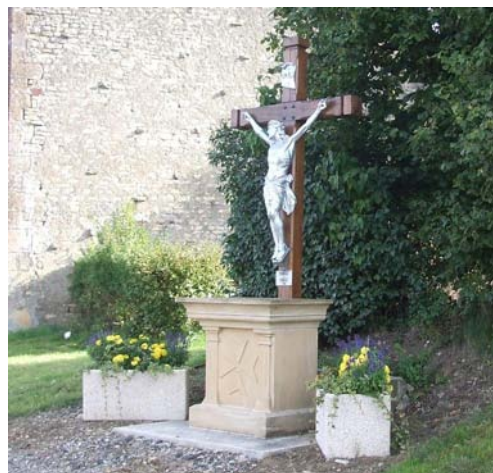
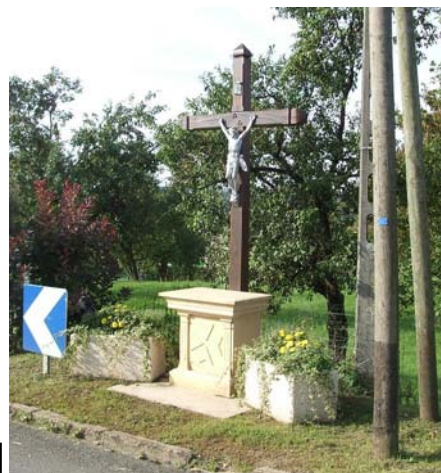
1

Dénomination : Croix de mission, entrée sud et nord

- Les bacs à fleurs concurrencent les autels en pierre, des plantations en pleine terre sont à privilégier.
- Le déplacement de la croix de mission (2) doit être envisagé car la lecture du lieu est difficile : profusion d'éléments divers dénaturant la qualité du site.

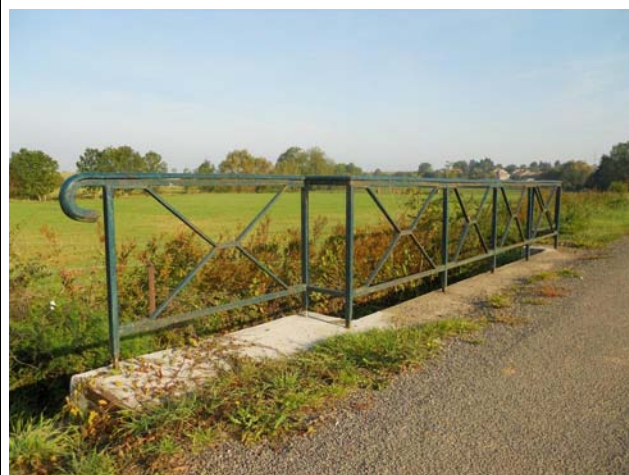
8

Dénomination : Pont

La qualité esthétique de cet ouvrage doit être préservée et ne pas être sacrifiée sur l'autel de la sécurité par un barreaudage vertical dont le rôle de protection reste à vérifier.

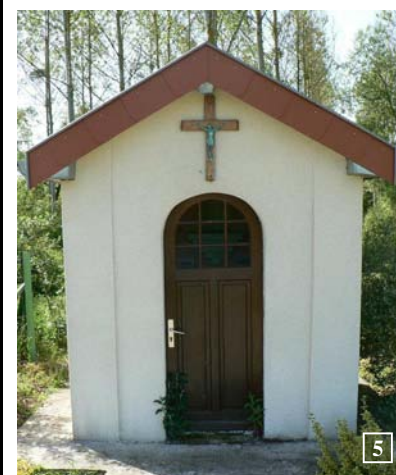
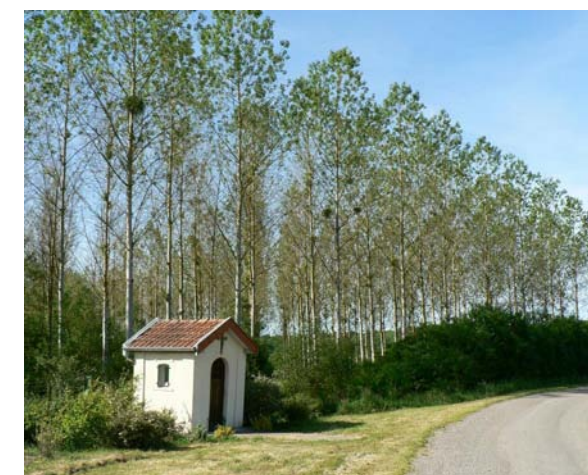
5

Dénomination : Chapelle Notre-Dame de la Prairie

- Essayer de retrouver une statue de Notre-Dame de la Prairie et la repositionner dans la niche d'origine (a).
- Maintenir la bonne qualité paysagère et l'entretien régulier des abords des deux sites.
- Afin d'assurer la ventilation et la possibilité de jeter un *coup d'œil* à l'intérieur de la chapelle, remplacer la porte d'entrée en bois par une grille métallique.

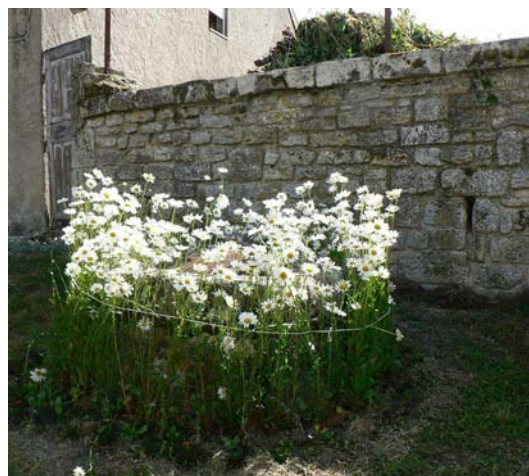
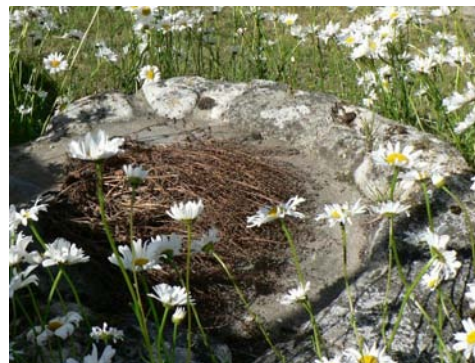
6

Dénomination : Puits

Restituer l'ouvrage tel qu'il existait à l'origine.
Exemple de restitution :

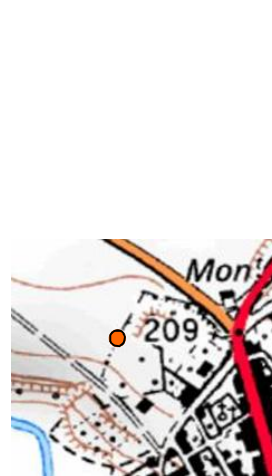
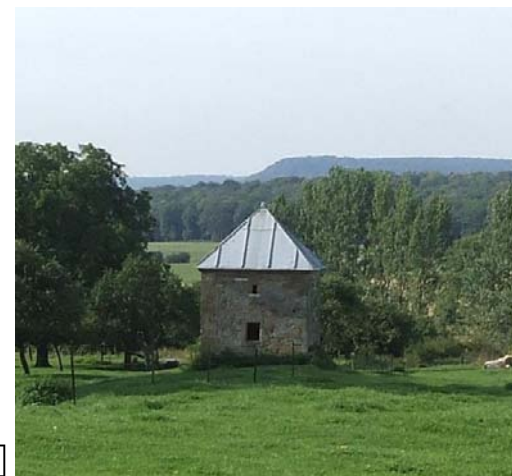
4

Dénomination : Bastion

- Piquetage des anciens enduits avec mémorisation et prise préalable d'échantillons pour guider la réfection des nouveaux enduits.
- Nettoyage soigné de la pierre.
- Réfection de la couverture en ardoise ou tuile petit modèle (plate, écaille...).
- Pose d'un épis de faîtage, voire d'une girouette.
- Cette chapelle est bien située et peut être facilement intégrée à un circuit « tour de ville » imprimé sur le tracé des anciens remparts. Possibilité de créer une halte, un abri de pèlerins agrémenté de panneaux d'information.

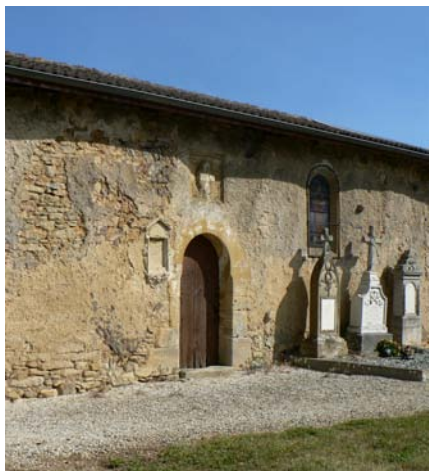
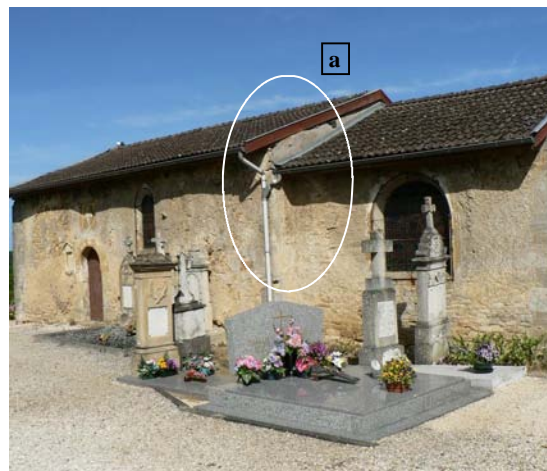
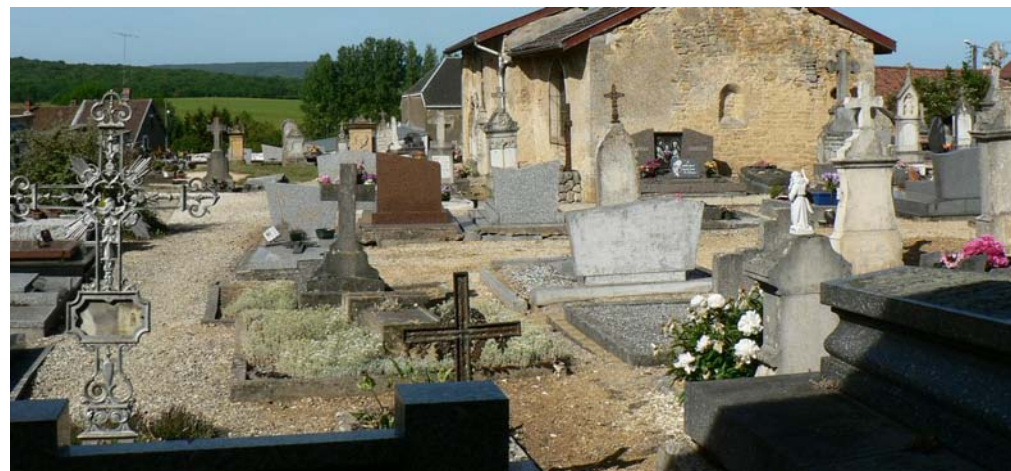
7

Dénomination : Chapelle Notre-Dame du Mont et cimetière

Afin d'éviter l'éparpillement des actions, entrée du cimetière, columbarium, jardin du souvenir, arbre du souvenir, aire de méditation... doivent faire l'objet d'un projet global d'aménagement.

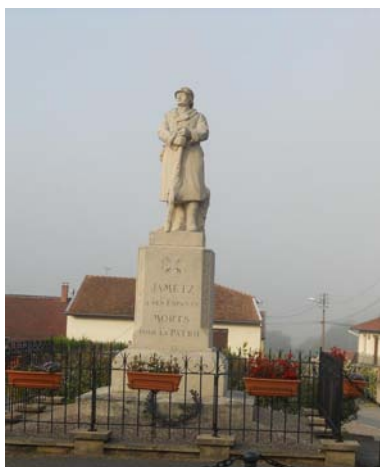
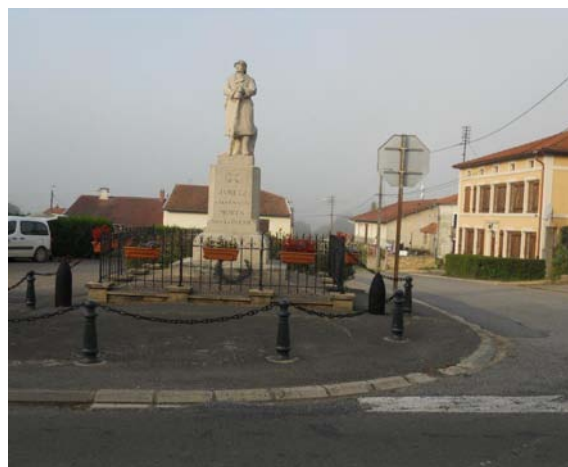
9

Dénomination : Monument aux morts

- Prescriptions**
- La mise en valeur des abords du monument doit être intégrée dans le projet global de réflexion sur la requalification de la traversée d'agglomération.
 - La *place* qui porte le monument et la voirie qui l'accompagne forment un ensemble très minéral qui demande à être aménagé dans lequel l'arbre affichera le caractère et la solennité du lieu.

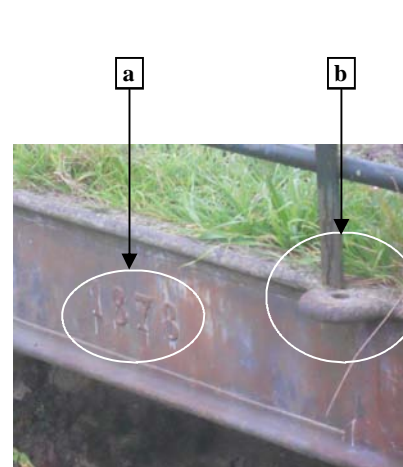
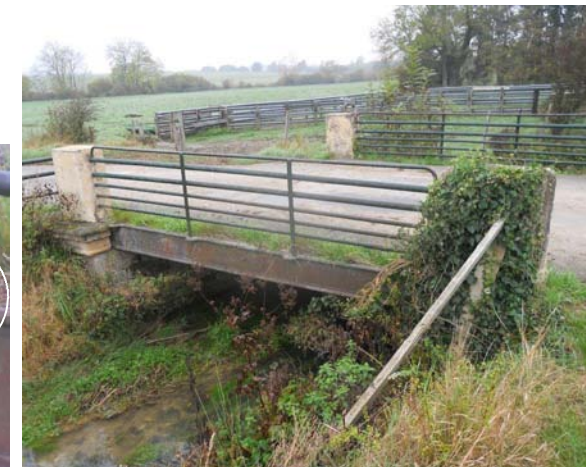
Dénomination : Pont

- Prescriptions**
- Pour redonner à cet ouvrage son authenticité d'origine, il serait judicieux de restituer son garde-corps ainsi que les éléments d'accompagnement tels que bornes en pierre ou mur-bahut.

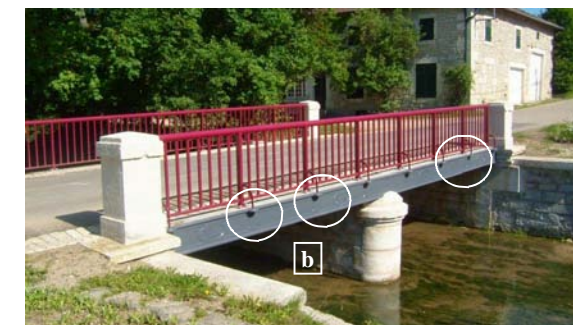
Restauration d'un pont identique à Marson-sur-Barboure. Cette opération est exemplaire car elle réutilise les éléments d'origine, en l'occurrence les œilletons (b)

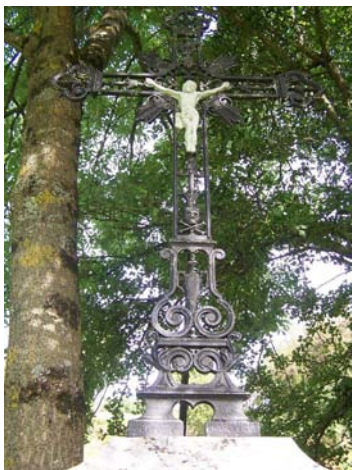
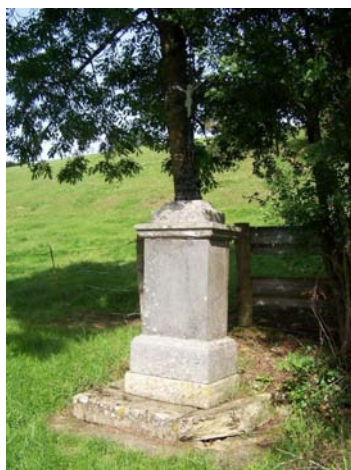
3

Dénomination : Croix des Vignes

- Revoir la stabilisation du socle.
- Déposer l'élément défectueux et remplacer par une pierre de même nature.
- Rendre le site accueillant. Traiter les abords et entretenir régulièrement.

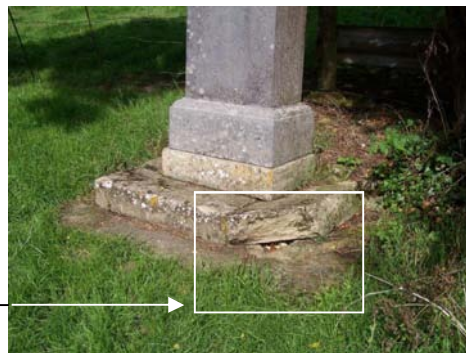
Elément endommagé à remplacer →

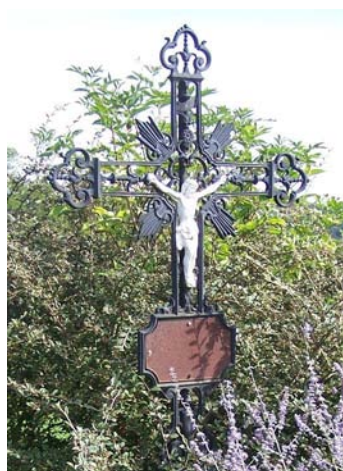
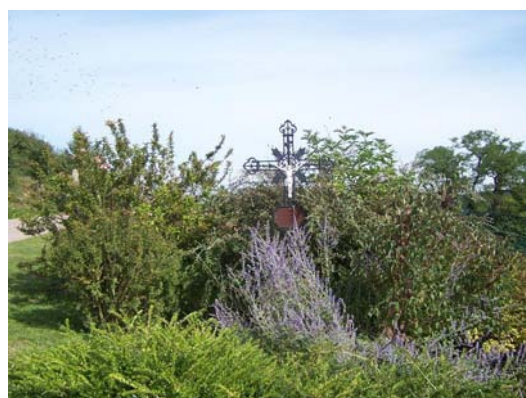
Dénomination : Croix entrée Sud

- Contenir la croissance des végétaux qui étouffent le monument.
- Marquer la présence de l'objet par un traitement du sol plus sobre, exempt de végétaux en avant-scène pénalisant sa lecture.

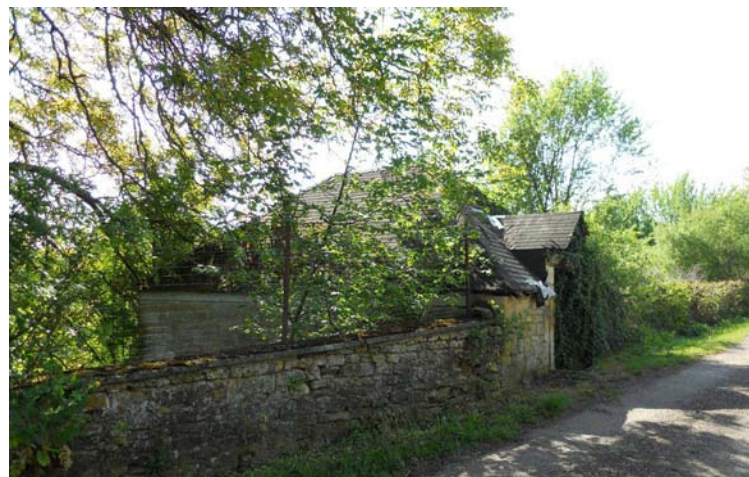
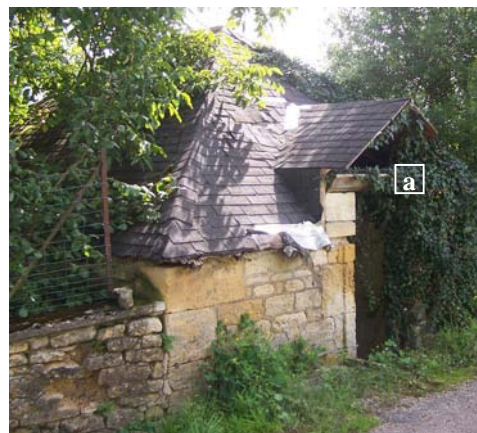
Dénomination : Lavoire de Pisseval

- Ce bâtiment, bien qu'il soit privé, est une composante non négligeable à intégrer dans le patrimoine communal.
- Bien situé, en bordure d'un chemin pittoresque longeant le Loison, l'édifice mérite d'être rénové et expliqué aux promeneurs.
- Une porte à claire-voie permettrait de « jeter un coup d'œil » sans y pénétrer. A noter : la corniche à doucine surplombant l'entrée (a).

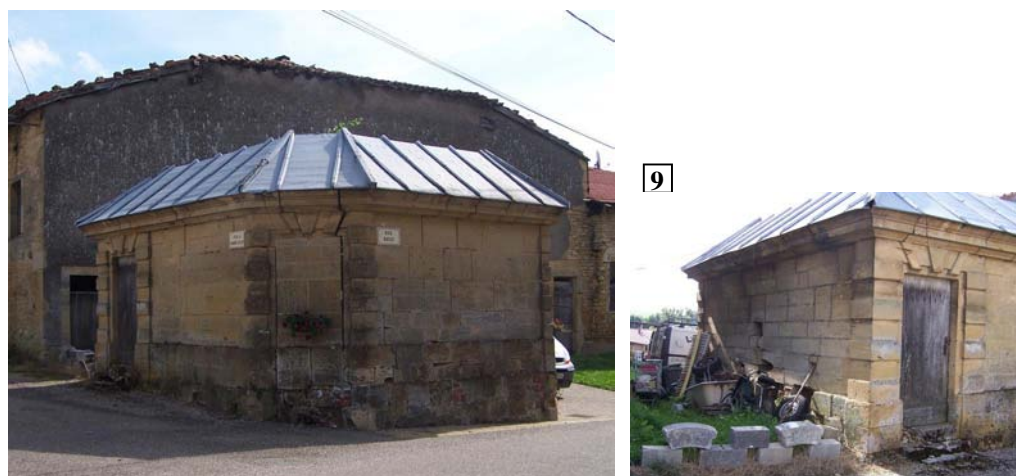
Dénomination : Lavoir à impluvium rue Basse

Compte tenu de l'état sanitaire précaire de l'ouvrage et de la fragilité des soubassements, deux solutions sont envisageables :

- Restauration *in situ* avec dépose d'une partie importante de la maçonnerie.
- Dépose complète pour déplacement et reconstruction dans un site plus spacieux. Dans le cadre actuel les qualités architecturales remarquables de cet édifice majeur ne sont pas mises en valeur. La solution proposée consiste à trouver un emplacement dans un site aux qualités paysagères intéressantes avec, si possible, présence d'une alimentation en eau ou d'une ancienne fontaine. Le site de l'abreuvoir à l'embranchement des routes de Stenay et Jametz (14) pourrait convenir.

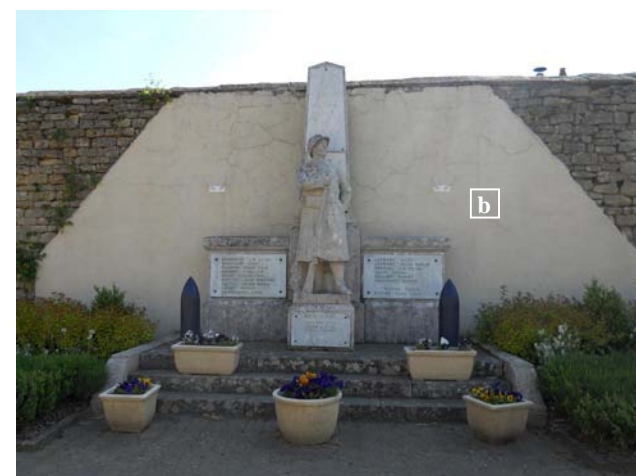
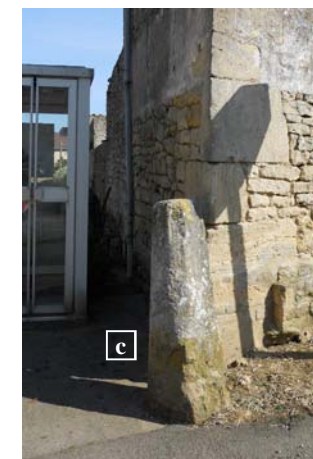
Dénomination : Monument aux morts

- Le caractère trop minéral de l'ensemble nuit à la lecture de l'élément phare du monument : le poilu.
- Les jardinières trop volumineuses nécessitent un fleurissement à la hauteur de leur gabarit. Ici le fleurissement est trop faible, alors qu'il devrait être généreux afin d'envelopper et dissimuler le pot. Revoir l'agencement.
- Mur du fond (b) : même proposition que pour la fontaine (11) de la rue.
- Cabine téléphonique : voir avec France Télécom le taux de fréquentation pour envisager son déplacement ou sa suppression.
- Borne chasse-roue (c) : à mettre en évidence avec petite aire pavée au sol.

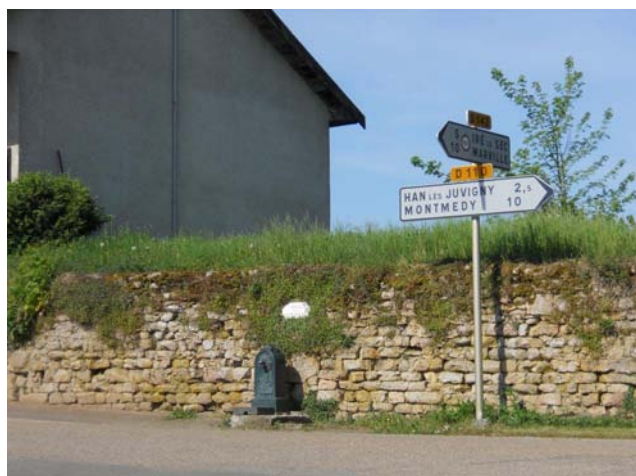
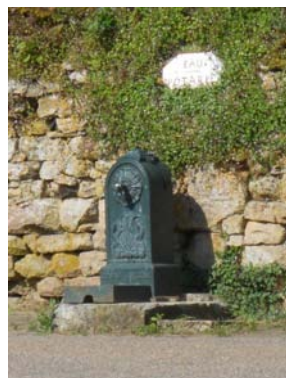
Dénomination : Fontaine

- Cette fontaine paraît esseulée, sur une bande étroite entre le pied de mur et la route.
- Un entretien régulier et un fleurissement persistant ou saisonnier du pied de mur contribueront à sa mise en valeur. Prendre modèle sur le fleurissement existant en partie basse de la rue (a).
- Prévoir une remise en peinture et une rénovation du socle en béton.

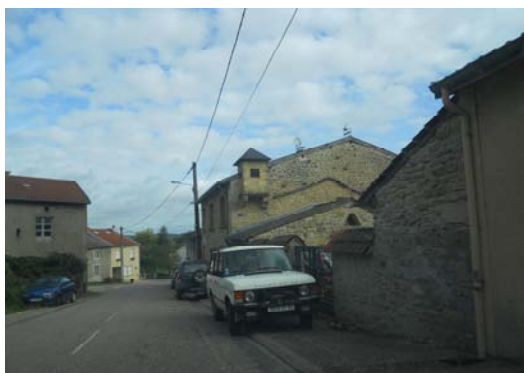
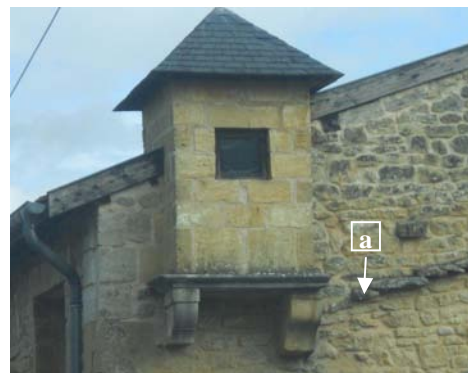
Présence **d'une échauguette** sur un mur pignon. Noter la présence d'un ancien solin en pierre (a) qui protégeait la toiture située dessous et aujourd'hui disparue.

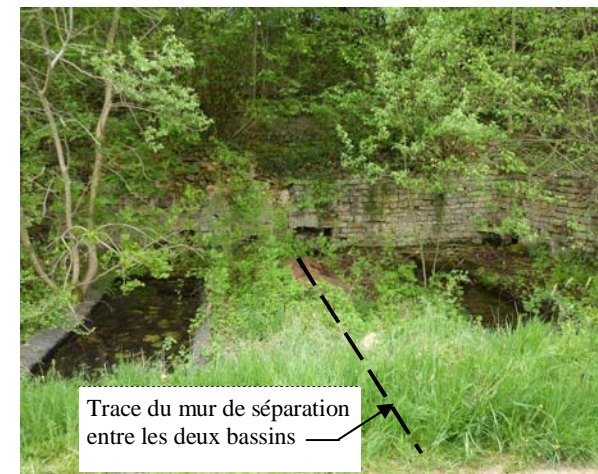
Dénomination : Lavoir du Gochemai

Trace du mur de séparation entre les deux bassins

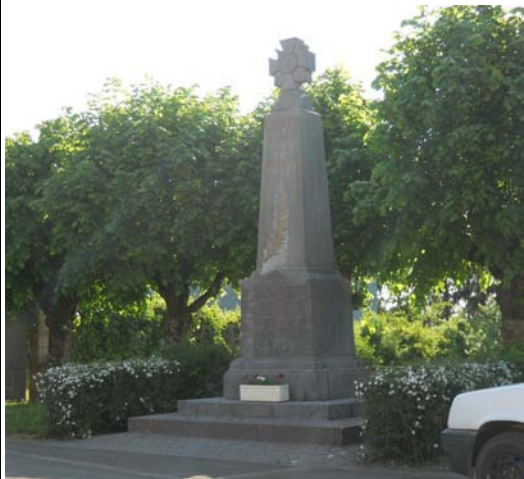
Dénomination : Monument aux Morts

Ce dispositif emblématique où le minéral se fond dans un décor végétal sobre et bien proportionné est à préserver.

- Les travaux de rénovation des décorations en métal (palmettes) et de la gravure de la liste nécrologique sont à confier à des spécialistes de la restauration des œuvres d'art.

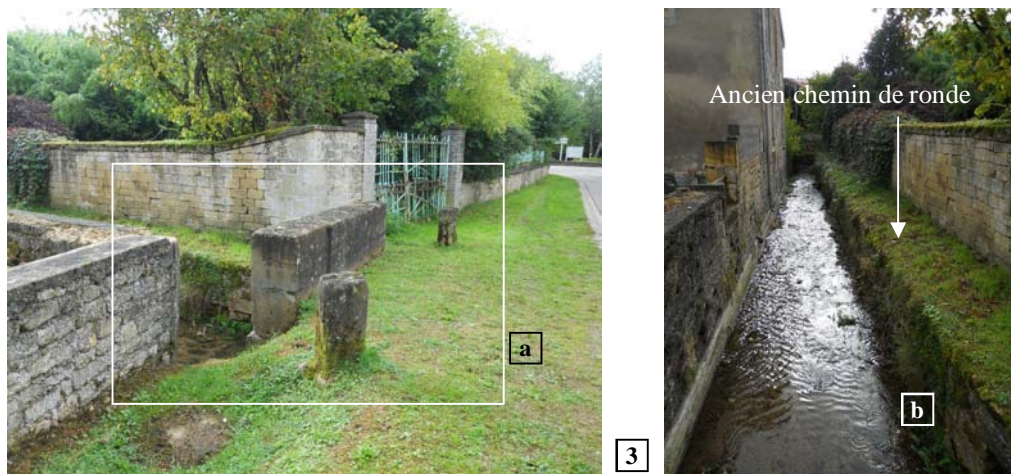
Dénomination : Pont, porte du Bourg

Description	<ul style="list-style-type: none"> Le pont est matérialisé par un massif parapet constitué de deux lits de blocs de pierre de taille. Les abords sont protégés et balisés par des bornes chasse-roues. 	
	Etat	<p>Bon</p> <p style="text-align: right;">Domaine public</p>

Prescriptions	<ul style="list-style-type: none"> Entretenir régulièrement l'espace engazonné entre la voirie et le mur-bahut. Vérification de la stabilité des berges, notamment la base du mur de l'ancien chemin de ronde (b). Contrôle régulier de la qualité de la végétation et de la ripisylve. Eradiquer les plantes invasives telles que la renouée du Japon, qui a tendance à coloniser les berges, sur la partie nord-est du chemin de ronde.
----------------------	--

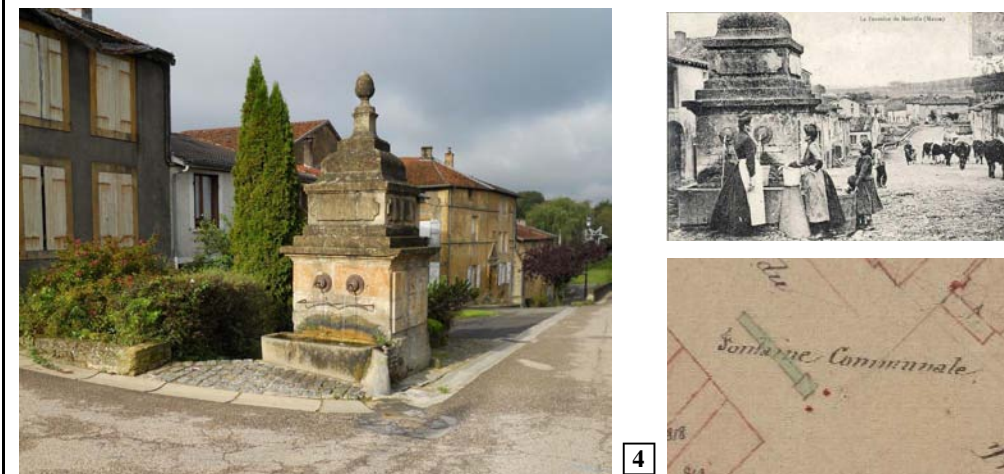
Dénomination : Fontaine monumentale, rue du Crédon

Description	<ul style="list-style-type: none"> Située à l'angle des rues du Tripot et du Crédon. Fontaine en pierre de taille. L'eau s'écoule par deux mascarons en fonte, du côté du petit bac. Le grand bac situé à l'arrière était utilisé comme abreuvoir. Il n'est plus en eau. Une borne chasse-roue protège l'angle côté voirie. 	
	Etat	<p>Mauvais</p> <p style="text-align: right;">Domaine public</p>

Prescriptions	<p>La fontaine :</p> <ul style="list-style-type: none"> Entreprendre une rénovation complète de la fontaine. Programmation à élaborer avec le STAP de la Meuse. Le chantier sera confié à une entreprise spécialisée dans la rénovation des Monuments Historiques exclusivement. Envisager une remise en eau complète des deux abreuvoirs. Débarrasser le bac inférieur de ses végétaux. <p>Les abords :</p> <ul style="list-style-type: none"> Prévoir un projet d'aménagement paysager discret des abords de la fontaine, afin qu'il n'entre pas en concurrence visuelle avec le monument. Réfection des caniveaux et aires pavées.
----------------------	--

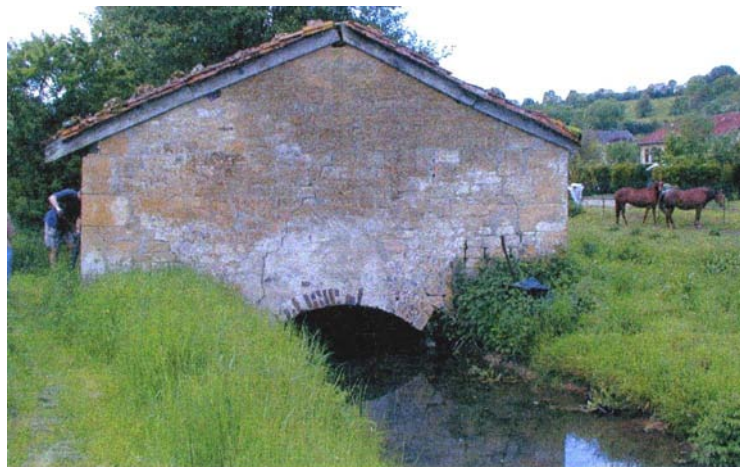
Dénomination : Lavoir du Crédon

Moyen, toiture en bon état (rénovée récemment)	Domaine public
--	----------------

- Prescriptions**
- **Maçonnerie :**
Reprise des enduits extérieurs (a). Réalisation d’un enduit à la chaux affleurant au nu des pierres d’angles et vousoirs.
Réalisation d’un drainage côté ouest (b), d’un caniveau côté est (c).
 - **Abords :**
Réfection des murs de soutènement des berges de la rivière.
Utilisation de la technique du mur en pierre sèche (les joints ouverts servent de cache à poissons) ou végétalisation par tressage de saule ou fascines.

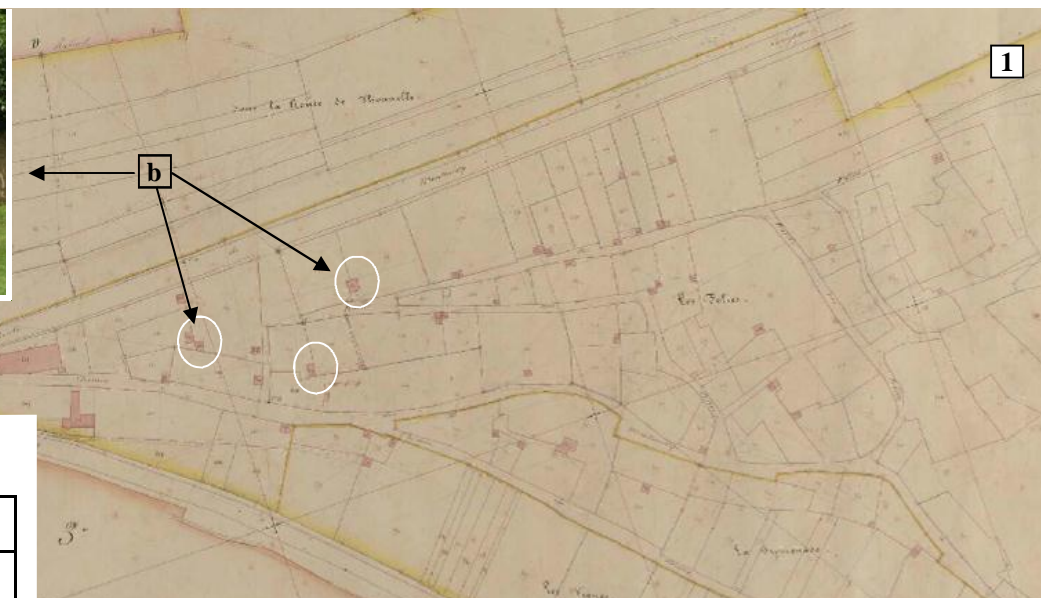
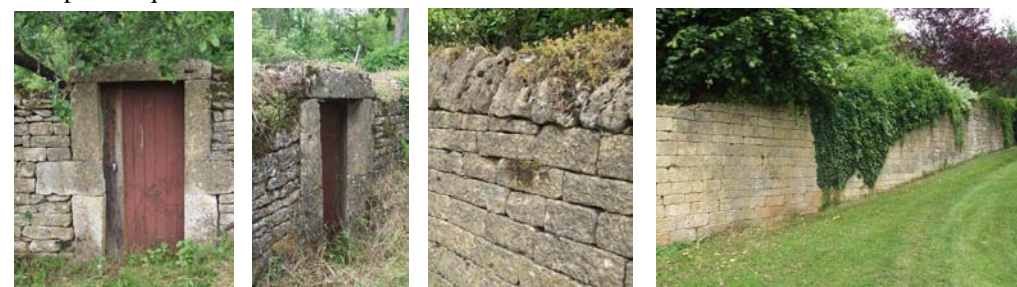
Dénomination : Jardins *les Folies*

Cet ensemble constitue un réseau de murs de clôture en pierre sèche et de chemins enherbés très pittoresques.

Description	<p>Ces jardins sont un élément de petit patrimoine à part entière car ils constituent un ensemble homogène, un quartier « manucuré » de la ville. Les Montmédiens, sont venus installer leur « petit bout de campagne » sur ce replat du coteau, au dessus des vignes qui étaient cultivées en terrasses. D'après le cadastre (1848) se trouve à l'entrée du site un édifice public (a) : probablement un point d'eau pour les usagers des jardins. Y sont également indiquées en rouge les constructions (b) et le découpage des parcelles. Ce dernier ne se faisait pas selon le modèle habituel « en lanière », mais s'adapte au modelé du terrain et à l'utilisation en potagers et lieu de détente.</p>	
	Etat	<p>Bon</p> <p style="text-align: right;">Domaine privé</p>

Prescriptions	<ul style="list-style-type: none"> Support de travail de sensibilisation autour du rôle du mur en pierre sèche : régulateur de la biodiversité, élément structurant du paysage, matériau local, support de chantiers pédagogiques de rénovation (propriétaires, chantiers d'été de jeunes, scolaires, insertion, milieu carcéral...) <p>Tradition des petites villes : initiation à la culture potagère, rôle social des jardins familiaux. Tourisme, détente, promenade : promouvoir ces</p>
----------------------	--
