Etude pour la valorisation du petit patrimoine du territoire intercommunal du Pays de Montmédy

Juillet 2012

Commune de Avioth
Diagnostic et prescriptions

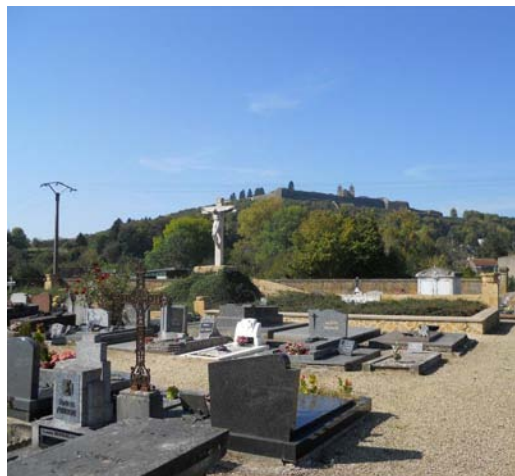
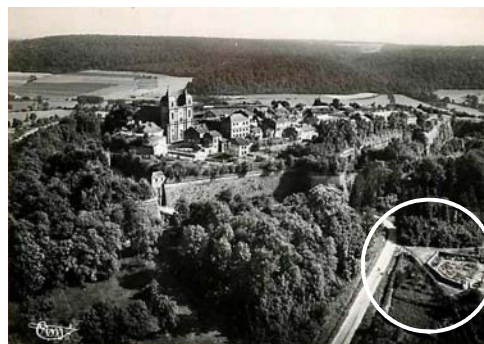
2

Dénomination : Cimetière civil, Ville Basse

- Paysage minéral, qui mériterait d'être rehaussé d'essences persistantes, identitaires des cimetières (if, buis, cyprès). Contraste avec la végétation luxuriante du cimetière militaire.
- Réfléchir à une insertion paysagère du **columbarium**, incluant le mur de clôture et des espèces végétales en harmonie avec le site.

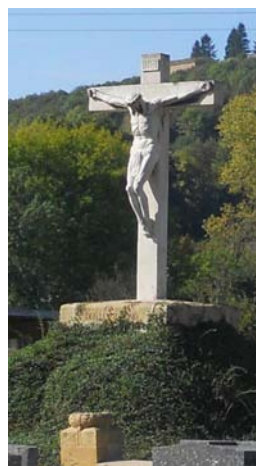
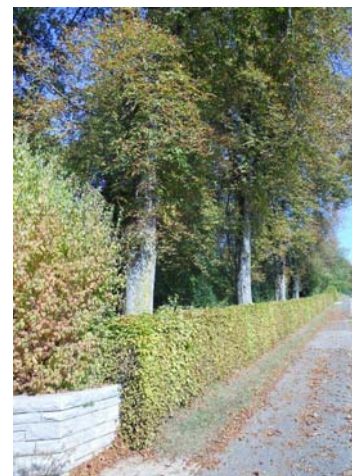
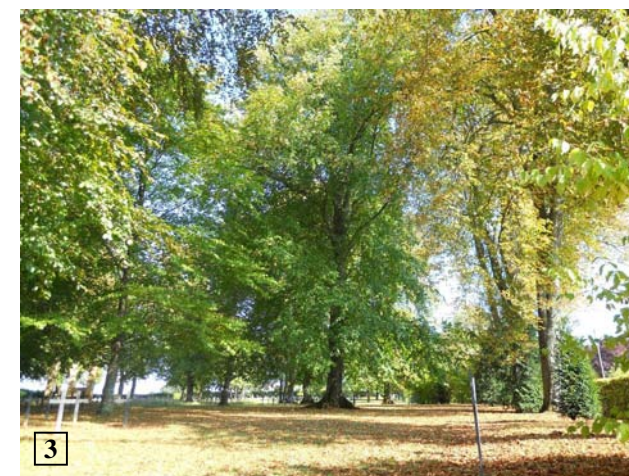
3

- Cimetière paysager, constitué d'espèces végétales empruntées aux références locales, qui tel un linceul vivant, annihilent le concept de la Mort.
- Pas de rupture physique avec l'environnement extérieur. La clôture se limite à une haie basse en charmille taillée au carré, tel un mur végétal.
- L'entrée constitue le point focal, unique endroit minéral, constitué d'un mur bahut en pierre de taille et un sol pavé (b).

- **Concept à développer** car ce site périurbain se traduit comme un espace esthétique qui se confond dans la nature.
- Destiné au recueillement, à la méditation et à la contemplation des humains, il est aussi un havre de paix et de tranquillité pour la faune sauvage. La gestion d'un tel cimetière favorise et améliore la biodiversité du site.

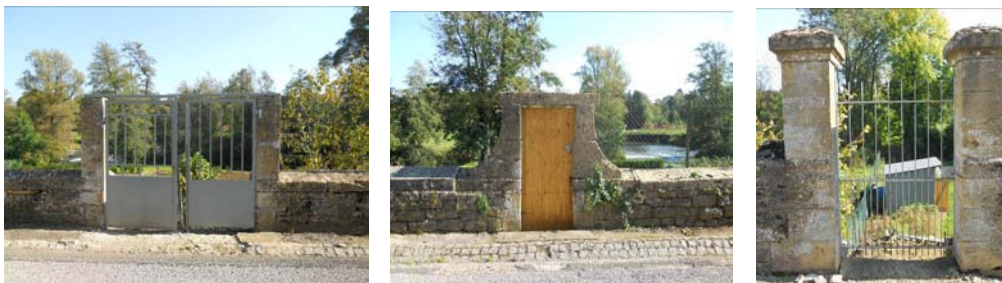
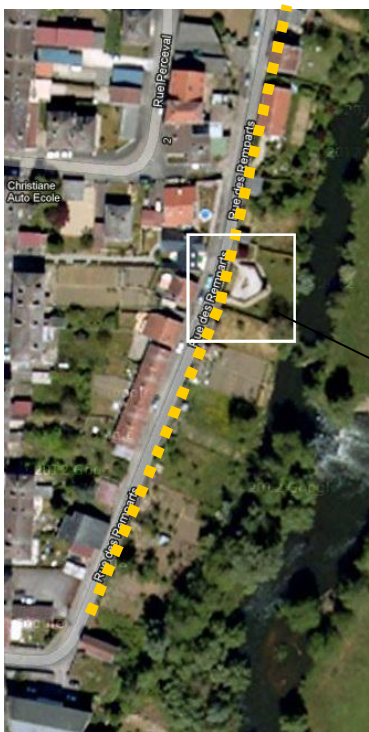
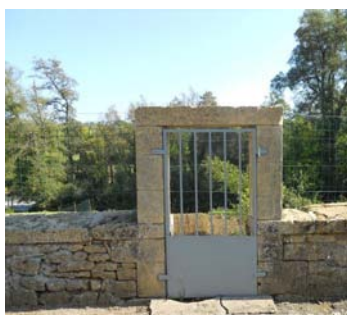
Les jardins de la rue des Remparts Bas

Les jardins sont situés en contrebas de la rue des Remparts de la ville basse. Chacune des entrées est personnalisée et encadrée de pilastres ouvragés en pierre. Ces jardins cohabitent avec le rempart et les ouvrages défensifs (a) qui sont en très bon état et s'offrent gratuitement à la vue des visiteurs depuis la rue.

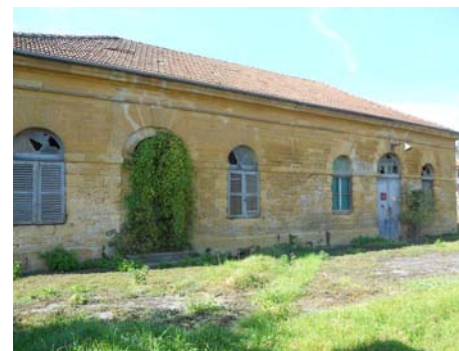
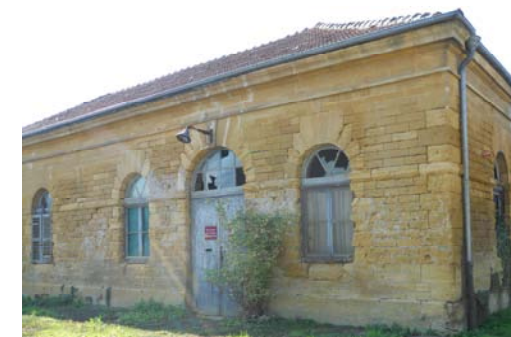
Anciens abattoirs publics

Architecture intéressante typique du XIX^{ème} siècle. Ce bâtiment de caractère, représentatif de l'architecture publique, imposant par sa taille, situé dans le prolongement des jardins, mérite une nouvelle affectation. Cette architecture éclectique peut s'accommoder des solutions architecturales contemporaines.

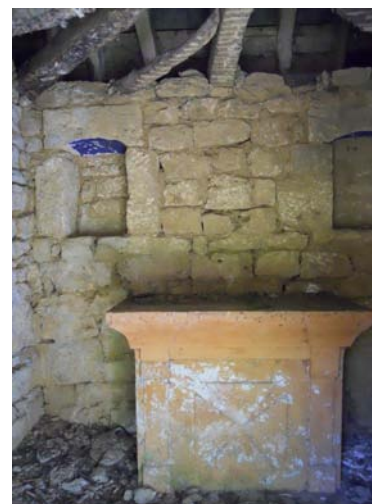
De forme carrée, couvert par une toiture en pointe de diamant, l'édifice a été dépouillé de l'ensemble des attributs liés au culte, hormis l'autel ouvragé en pierre de taille.

Cette situation de choix doit être un atout pour faire de ce lieu, une halte à vocation pédagogique, type abri du pèlerin, qui serait un prolongement de l'office du tourisme de Montmédy. Un panneau d'information pourrait présenter les différents lieux de culte, chapelles et oratoires, qui ont été construits à l'extérieur des communautés villageoises le long des voies de circulation. Une carte ludique étayée d'illustrations invitera à la découverte.

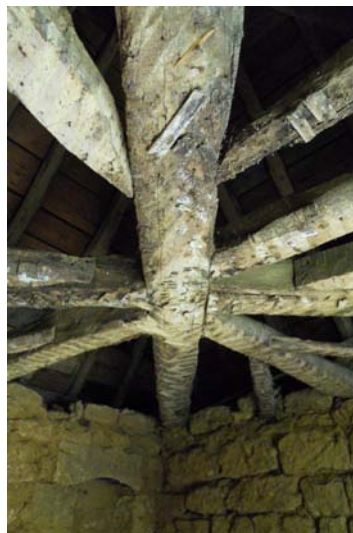
Détail de la charpente.

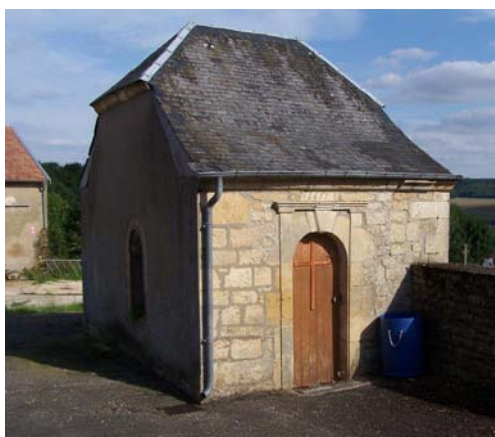
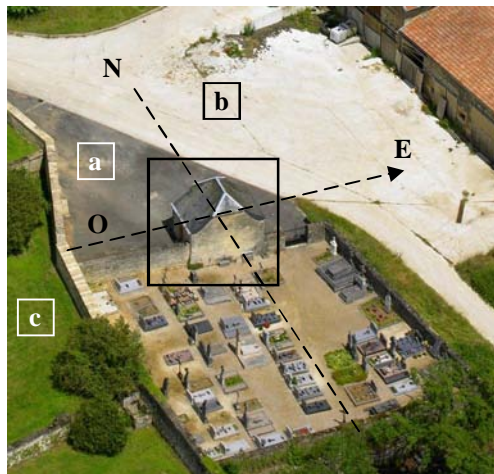
1

Dénomination : Cimetière et chapelle

- Il n'y a pas de rupture visuelle entre le revêtement de la zone de stationnement (a) et la voirie bétonnée (b). Contraste frappant avec le parc arboré situé derrière (c).
- Nettoyage soigné des pierres du mur. Emploi de la technique du mur de pierre sèche : ne pas jointoyer.

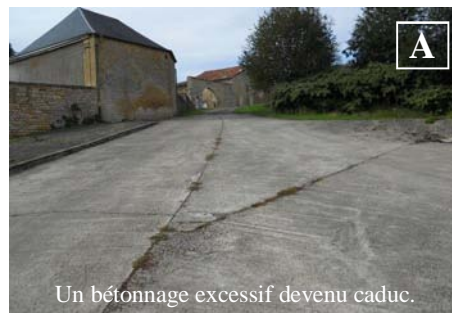
Ici le bétonnage est devenu caduc avec l'inutilisation des infrastructures car sa minéralité nuit au pittoresque du lieu, véritable écrin du petit patrimoine.

Un bétonnage excessif devenu caduc.

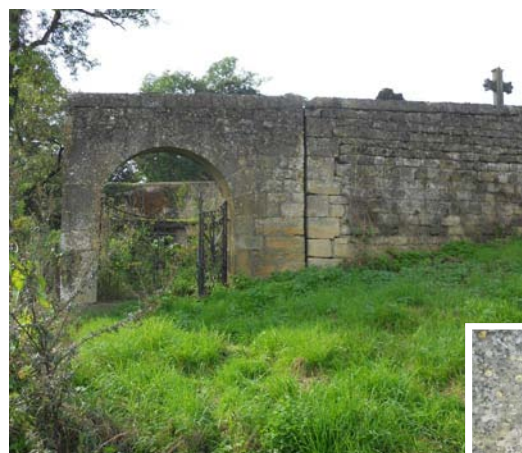
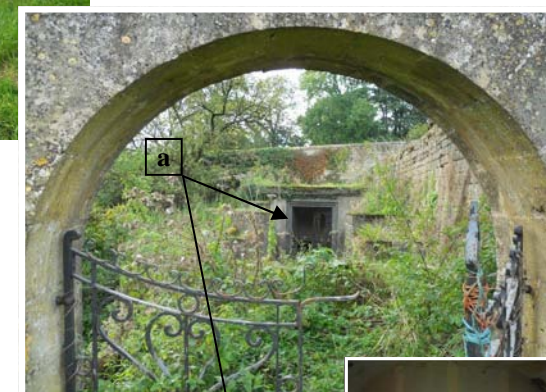
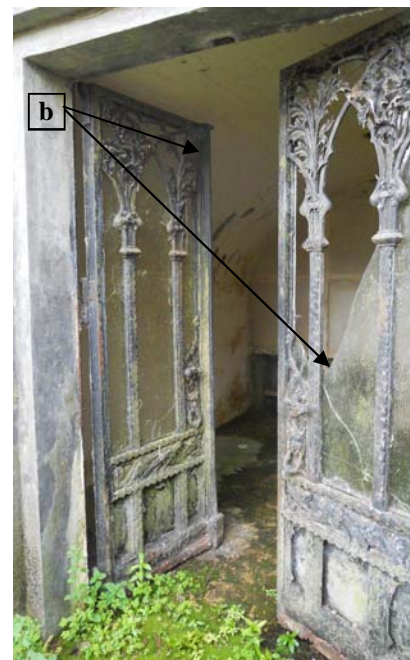
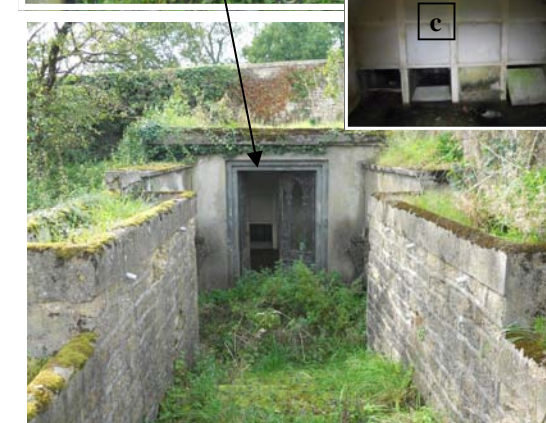
Ancienne nécropole.

Elle est située sur une parcelle très étirée adossée au mur en contrebas du cimetière. Au fond se trouvait la nécropole (a) fermée par une lourde porte en fonte de style néo-gothique (b), qui donnait sur une dizaine de caveaux étagés sur trois niveaux. Les cellules du rez-de-chaussée sont inondées (c). Le site est aujourd'hui désaffecté et non entretenu.

Si cette situation est amenée à perdurer, réfléchir à un mode de réaffectation en tenant compte de la valeur de certains éléments architecturaux, mais surtout des contraintes du site (enclavement, difficulté d'accès, présence d'eau...).

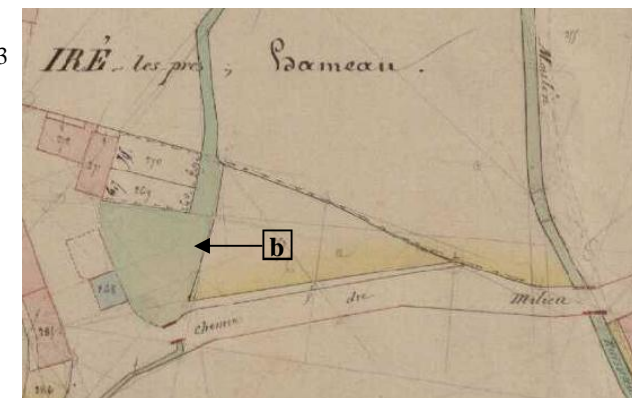
- Le cadastre napoléonien révèle l'existence d'un lieu d'eau qui pouvait être une mare ou un égayoir (b). La trace ultime de ce dispositif est marquée par le bassin en béton (a). Si les possibilités financières le permettent, la commune pourrait envisager sa restitution en l'adaptant aux exigences et besoins d'aujourd'hui, par exemple, lieu de promenade autour d'un jardin d'eau, animation pédagogique autour de la faune et la flore aquatique, observation des amphibiens, etc.

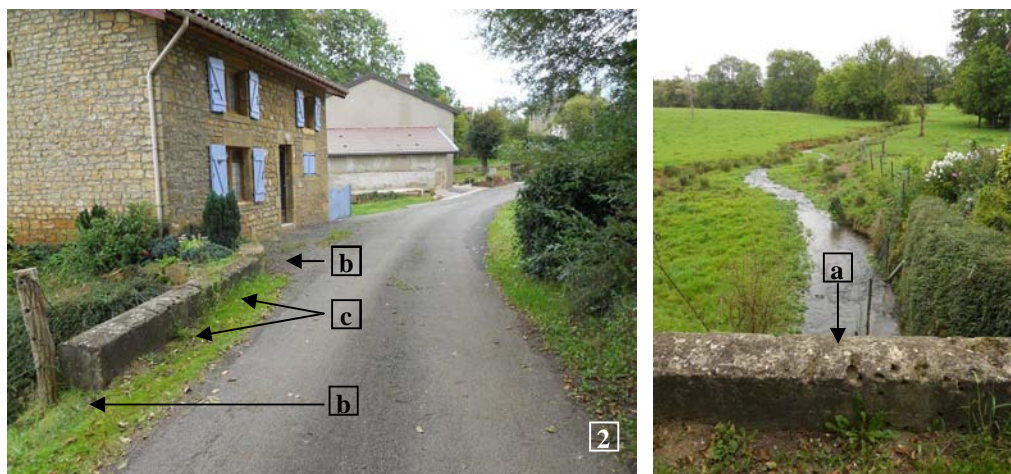
Dénomination : Pont, rue de la Scierie

Description	<ul style="list-style-type: none"> • Parapet en grosses pierres. • Abords et environnement de qualité. • Ouvrage en pierre sur le Chabot. La modernisation du réseau viaire au XVIII^{ème} et surtout au XIX^{ème} siècle, concernant les chemins ruraux engendra la mise en œuvre de moyens de franchissement aisés à l'échelle des voies, en remplacement des anciens gués.
-------------	--

Etat	Moyen	Domaine public
------	-------	----------------

Prescriptions	<ul style="list-style-type: none"> • Mise en valeur du parapet (a). Le mur-bahut étant très bas, rehausser visuellement la présence du pont par la pose, aux extrémités (b), de bornes en pierre qui annoncent la présence de l'ouvrage. Eventuellement pose de bornes chasse-roues intermédiaires adossées au parapet(c). • Eviter un reprofilage de la voirie qui obligerait un élargissement du pont. • Eviter la modification du tracé du cours d'eau par curage qui traumatiserait les berges. Eviter sa « canalisation ». • Préservation du vocabulaire rural du site : l'élément standard « du catalogue » dénaturerait et banaliserait le site.
---------------	---

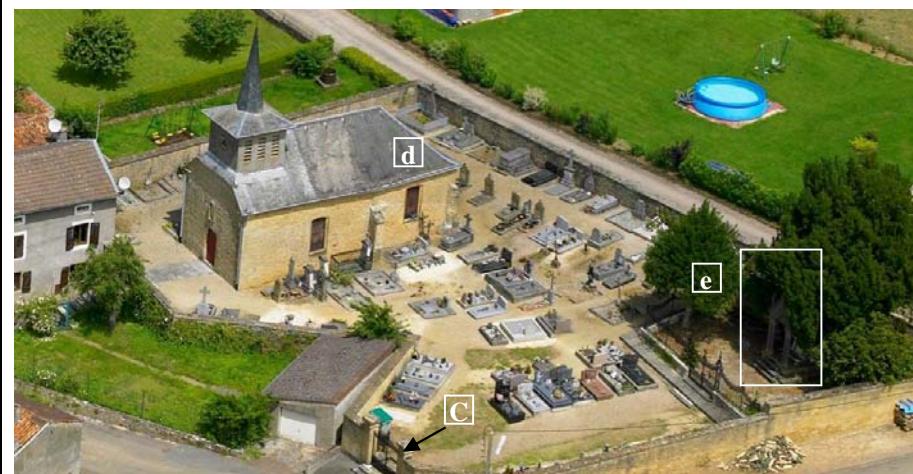
Dénomination : Cimetière et chapelle de la Nativité de la Vierge

Bases XV^{ème} siècle

Prescriptions	<ul style="list-style-type: none"> • Compte tenu de la qualité architecturale et de la richesse de l'ornementation des éléments ouvragés en pierre et en fer forgé, ce lieu doit être préservé et mis en valeur. • Entretien régulier de la végétation de l'enclos pour atténuer la sensation d'abandon.
<ul style="list-style-type: none"> • Nettoyage des pilastres de la porte d'entrée et du mur en pierre de taille. Entretien régulier du portail en fer forgé. • Entretien et recensement des tombes en fonte. Certaines, réformées, peuvent être réaffectées en armoires cinéraires. • Limiter l'effet minéral du cimetière. Création d'aires engazonnées bien délimitées et d'allées en gravier ou dalles ou pavés à joints larges facilitant l'engazonnement.

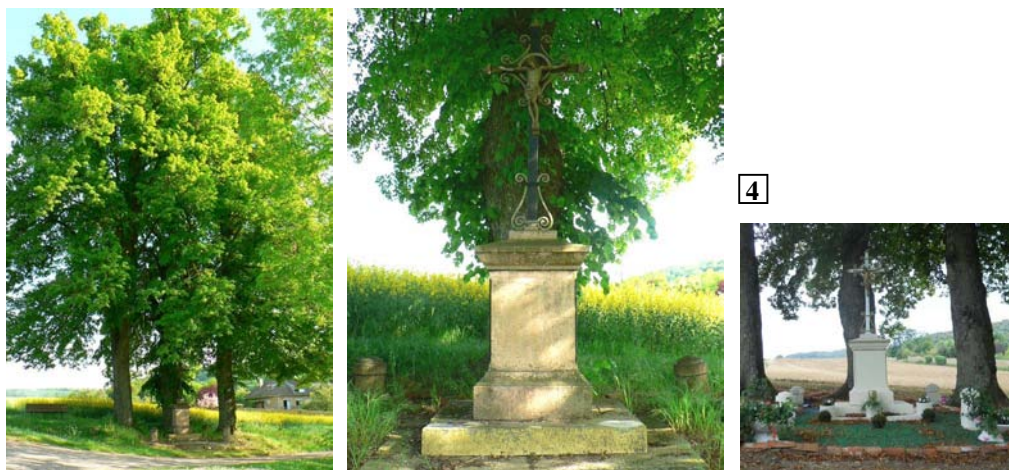
Dénomination : **Croix, chemin de la Tuilerie**

XIX^{ème} siècle

- Prescriptions**
- Le nouvel emplacement est un bon choix pour la mise valeur de l'ouvrage. Etant bien visible dans un lieu champêtre, en bordure d'un grand axe de circulation, elle donne une plus-value à l'entrée du village de Iré-les-Prés. L'ensemble est parfaitement mis en scène grâce aux trois tilleuls.
- Taille régulière et coupe de la végétation.
 - Compte tenu de l'exposition ombragée et des conséquences liées aux dépôts de miellat et à l'apparition de mousses et lichens, procéder à un nettoyage régulier de la croix et du socle.
 - Eviter tout mode de clôture, mobilier urbain, bacs à fleurs et matériaux étrangers à l'histoire du monument... La croix accompagnée des ses trois gardiens se suffit à elle-même.

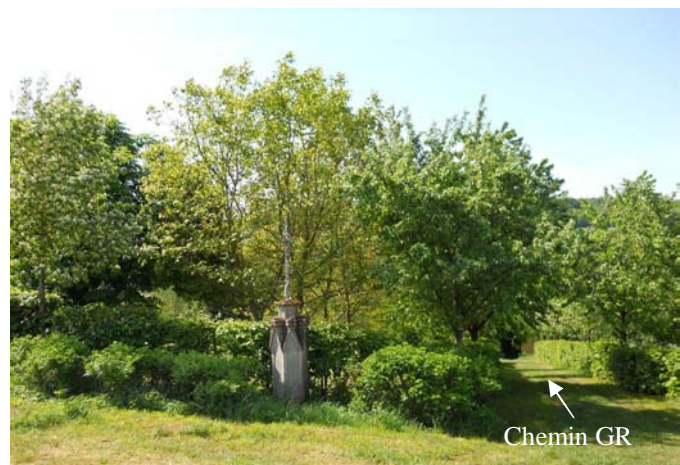
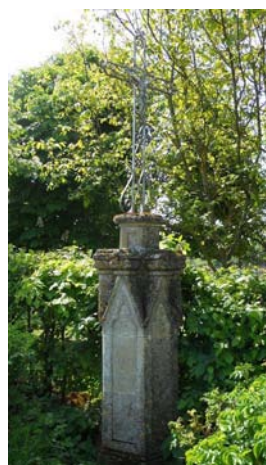
1

Dénomination : Croix de chemin (chemin de GR)

XIX^{ème} siècle

- Prescriptions**
- Cette croix étant placée le long du chemin GR de Pays aux Marches de Meuse mérite d'être révélée par la mise en valeur des abords : une gestion et un entretien régulier des végétaux.
 - Procéder à un nettoyage en douceur du socle (pas d'outil abrasif, ni produit traumatisant pour la pierre). Confier cette tâche à un spécialiste.
 - La croix et le Christ semblent avoir été remplacés, prévoir un traitement adapté (brossage fin) et la remise en peinture antirouille.
 - Continuer la tonte régulière du chemin et l'entretien des abords, notamment les haies.

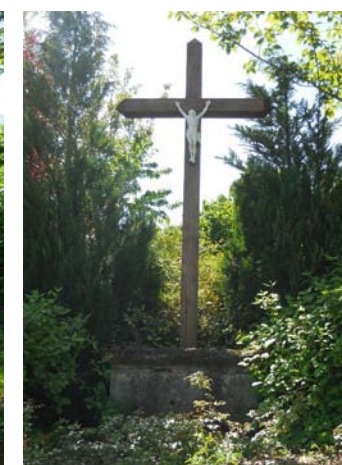
2

Dénomination : Croix Magny

- Prescriptions**
- La palette de végétaux présente au premier plan (a) pénalise une lecture spontanée de la croix.
 - Cette végétation trop présente pourrait être éclaircie au profit d'un aménagement qui masquera les abords de la petite construction en béton (b).

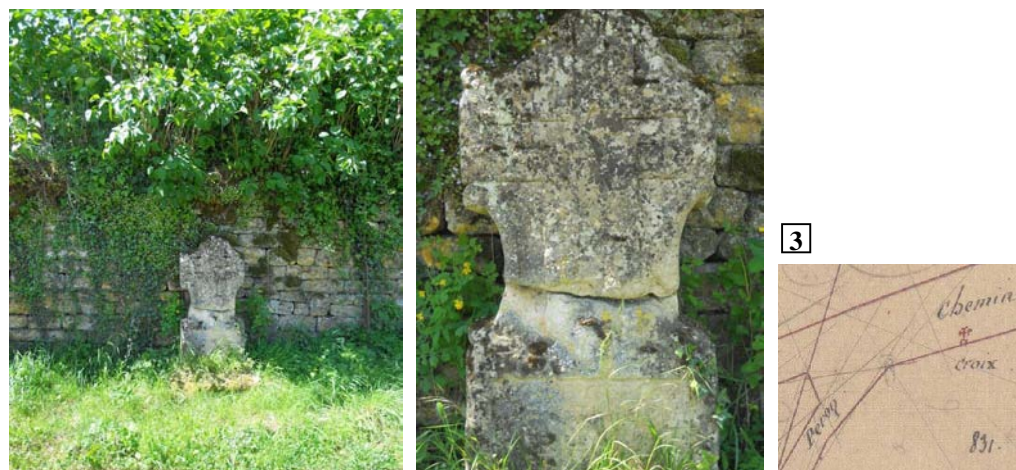
Dénomination : Croix d'accident de Didier 1790

- Œuvre menacée, fendue en deux parties. La restauration s'avère difficile. En préalable à toute action de conservation, il s'agira de bien définir le titre de propriété et le statut de la parcelle, afin de réaliser les aménagements liés à la mise en valeur de l'ouvrage.

Si elles sont établies, une petite plaque signalétique pourrait être apposée discrètement afin d'éclairer les passants.

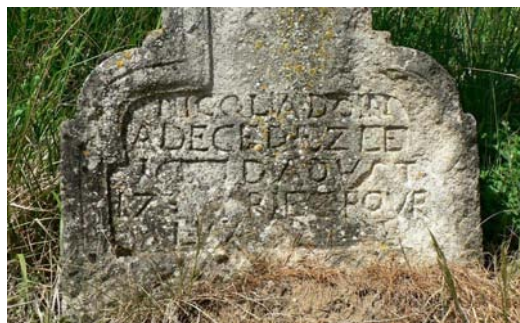
5

Dénomination : Croix d'accident

- Bien que de facture simple, cette croix est atypique quant à son ornementation. Elle est rehaussée d'un liseré mouluré suivant toute sa périphérie.
- Elle mérite les mêmes soins et recommandations que les objets n°3 et n°4.

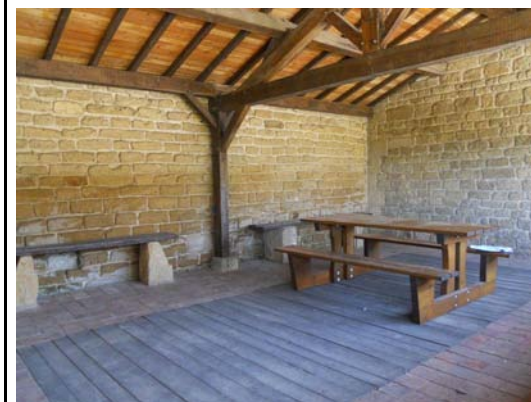
8

Dénomination : Lavoir et fontaine rue d'Arromanches

- La rénovation a été faite dans les règles de l'art, sans trahir la fonction d'origine.
- Le recouvrement du bassin par un plancher permet l'utilisation de toute la surface tout en évoquant l'ancienne fonction. La réversibilité reste possible.

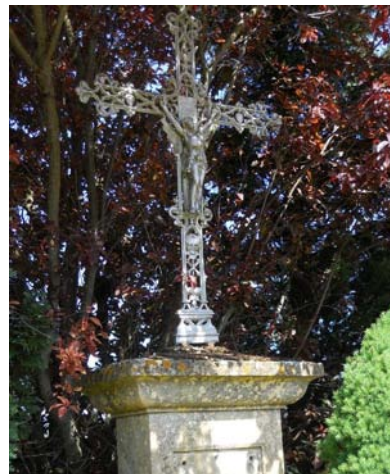
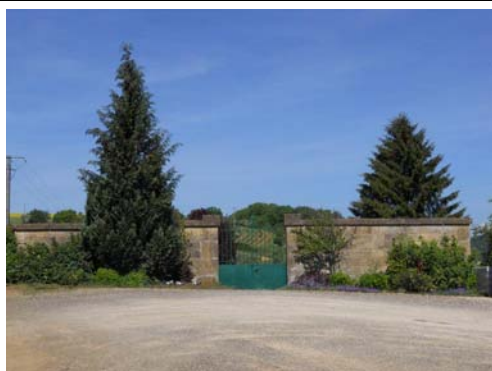
9

- Description
- Le cimetière est clôturé par un mur d'enceinte en pierre sèche.
 - L'allée centrale du cimetière conduit vers un dispositif monumental composé d'une croix et d'une tombe d'enfant réemployée.
 - Le calvaire possède un socle en pierre, une croix ornée par les symboles du tétragramme crâne, laurier et pavot et un Christ en fonte.

Etat **Bon** Domaine public

L'espace devant l'entrée est vaste. Il mérite un aménagement paysager de qualité similaire aux réalisations présentes sur le site.

Toute intervention sur la statuaire en pierre doit être faite dans les règles de l'art par un spécialiste.

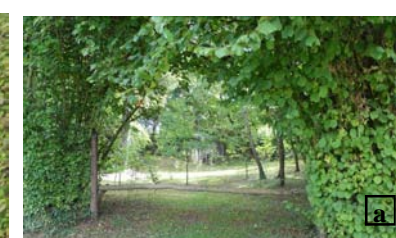
Vestiges d'un ouvrage de la ligne Maginot (propriété privée). Bel exemple de conservation d'un patrimoine du passé récent dans un écrin paysager de qualité(a et b).

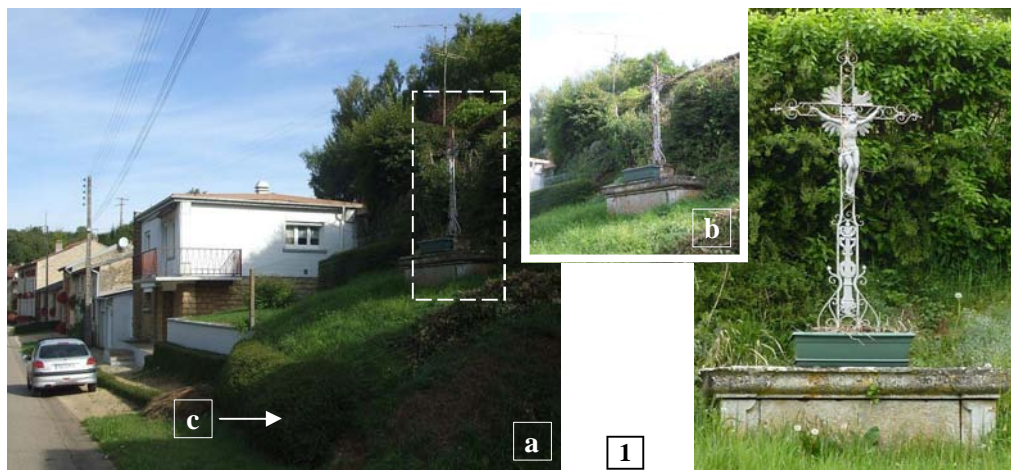
Dénomination : Croix de chemin

Description	<ul style="list-style-type: none"> • Croix en fer forgé. • Christ en fonte. • Socle en pierre de taille. 	
	Etat	<p>Moyen</p> <p style="text-align: right;">Domaine public</p>

Prescriptions	<p>Une meilleure mise en valeur est souhaitable :</p> <ul style="list-style-type: none"> • L'ouvrage est trop éloigné de la route. (a) et (b) • Jardinière à supprimer. Le fleurissement peut se faire par des plantations pleine terre, au pied du socle en pierre. La haie persistante en contrebas du talus (c) peut être réutilisée pour une meilleure mise en scène de l'ensemble. • Nettoyage soigné (pas d'outil abrasif) du socle en pierre. • Nettoyage, traitement et réparation éventuelle par un professionnel et mise en peinture de la croix et du Christ.
---------------	--

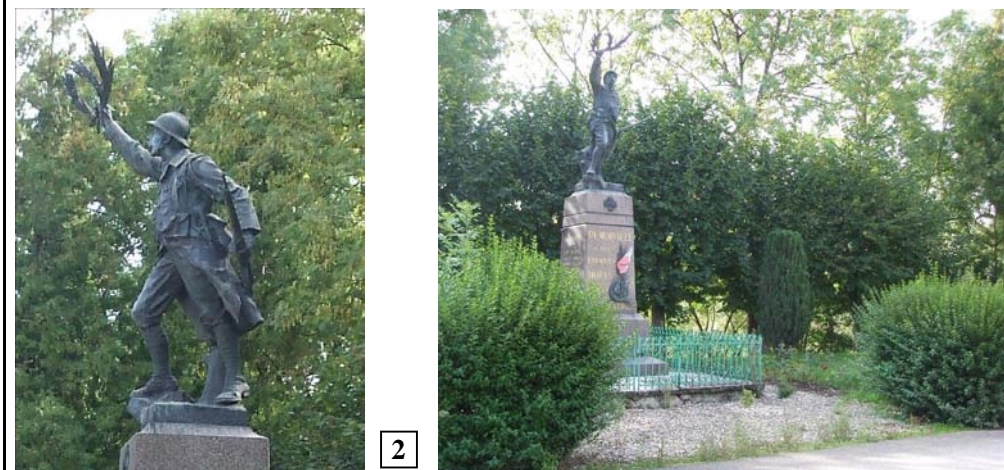
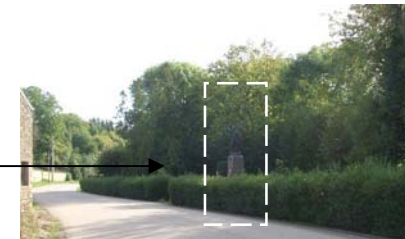
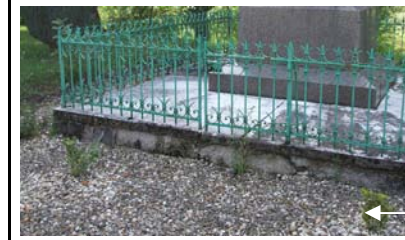
Dénomination : Monument aux morts

Description	<ul style="list-style-type: none"> • Monument dédié aux enfants de Remoiville morts pour la Patrie. • Socle en granit des Vosges. • Le soldat en bronze (d'Eugène BENET, sculpteur) tient une couronne. <i>Le Poilu Victorieux</i>, orne de nombreux monuments aux morts dans les communes françaises. Edité par la fonderie Durenne, son tirage est estimé à environ 900 exemplaires, ce qui en ferait l'œuvre d'art publique la plus répandue en France. 	
	Etat	<p>Bon</p> <p style="text-align: right;">Domaine public</p>

Prescriptions	<ul style="list-style-type: none"> • La mise en valeur du monument peut être améliorée par un entretien régulier des abords et la taille de la haie masquant l'ouvrage et rend son accès dangereux. Prévoir un élagage de la ripisylve afin de dégager une percée visuelle derrière le monument. (Voir préconisations dossiers CAUE -1998 et 2009)

<ul style="list-style-type: none"> • La zone bétonnée et éventuellement la grille périphérique peuvent être déposées au profit d'un parterre uniforme constitué d'une aire pavée (pavés de réemploi) et d'un massif fleuri (saisonnier ou persistant).
---------------	---

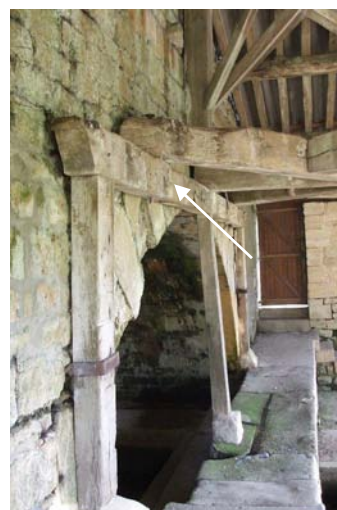
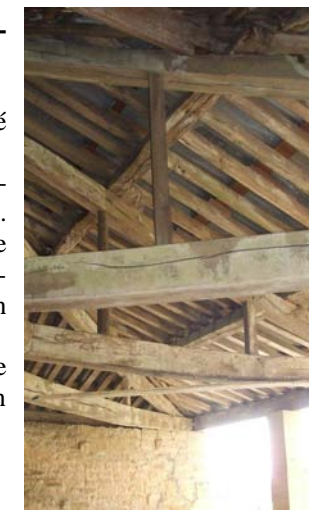
Charpente de la seconde partie du lavoir.

Un portique en bois avait été installé en avant de la voûte pour supporter l'ensemble des pièces de charpente. Toutes ces pièces doivent faire l'objet d'un contrôle avec consolidation si nécessaire et d'un nettoyage soigné. L'ensemble de la charpente avait été revêtu d'un badigeon protecteur à la chaux.

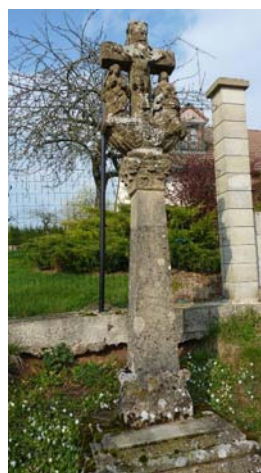
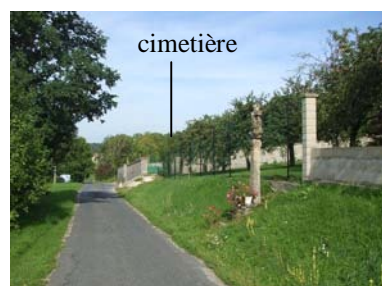
4

Compte tenu de la qualité esthétique des personnages et de la finesse des détails, une rénovation s'avère nécessaire. Des compléments d'information et de recherche aux Archives Départementales seront nécessaires pour bien préparer la phase de restauration.

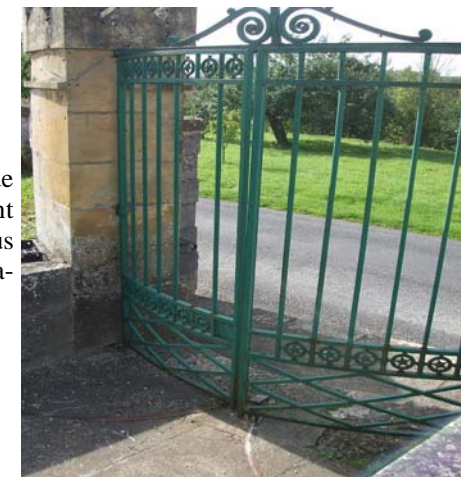
Noter la présence de galets de roulement pour rendre plus aisée la manipulation des portes.

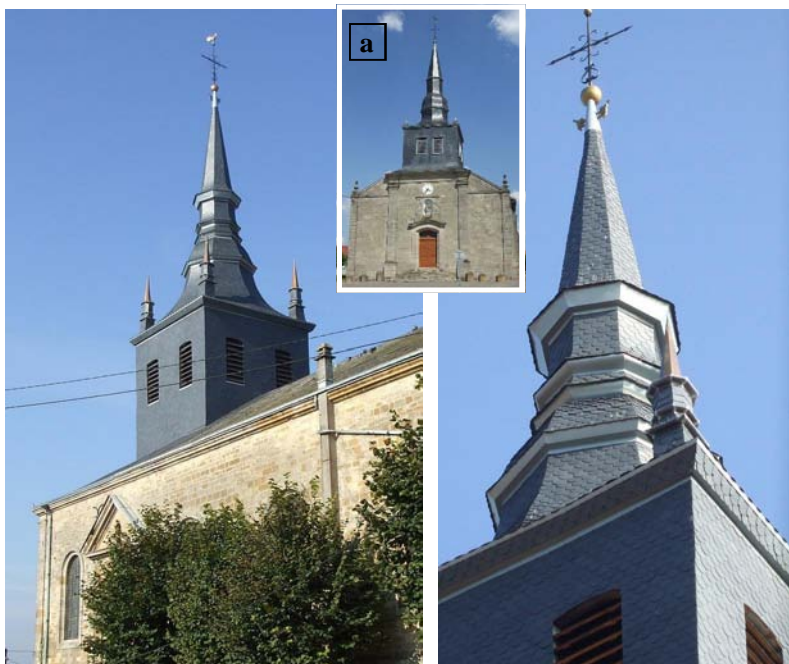
Ce clocher remarquable à l'architecture singulière et très ouvragée a fait l'objet d'une rénovation exemplaire en 2008. Il présente les mêmes traits que celui de l'église de Neuville-en-Argonne (a).

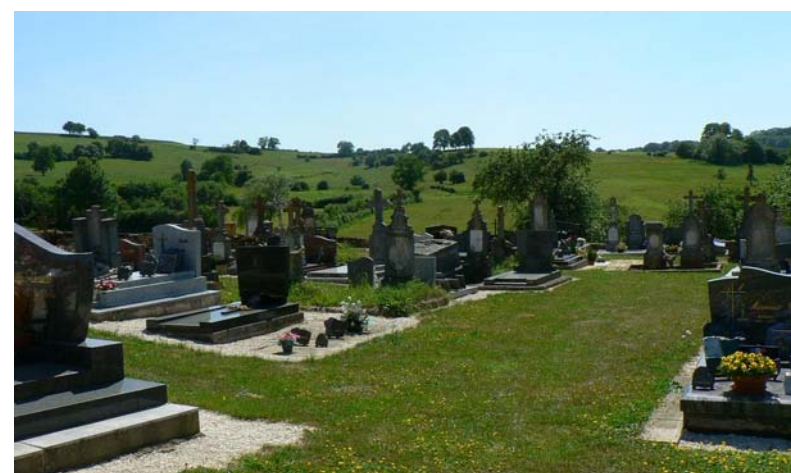
- Le columbarium est à revoir car il est en rupture totale avec la tradition et l'esprit du cimetière. Vu de l'extérieur, sa silhouette dépasse le mur de clôture (c), alors qu'elle pourrait y être intimement intégrée.

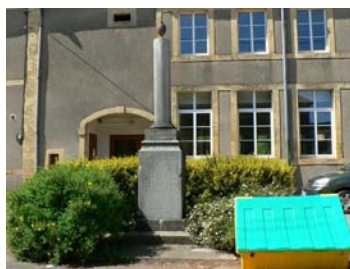
Dénomination : Fontaine-abreuvoir, rue Grande

- Si la remise en eau est possible, la restitution de l'ouvrage peut être envisagée.
- Reprise complète du bac, avec purge des zones en béton. Création d'un cuvelage d'étanchéité sur les parois intérieures.
- Restitution d'un moine en pierre ou fonte (**b**) (rechercher les détails sur photo ancienne).
- Rehausser la fontaine pour l'ajuster au niveau de la chaussée actuelle.
- Mise en valeur des abords par la restitution d'une aire pavée. Une pose avec joints larges favoriserait l'engazonnement et assurerait une liaison avec l'usoir aménagé ou enherbé.
- La plantation d'un arbre rehausserait visuellement le site et apporterait une saveur conviviale à ce secteur du village.

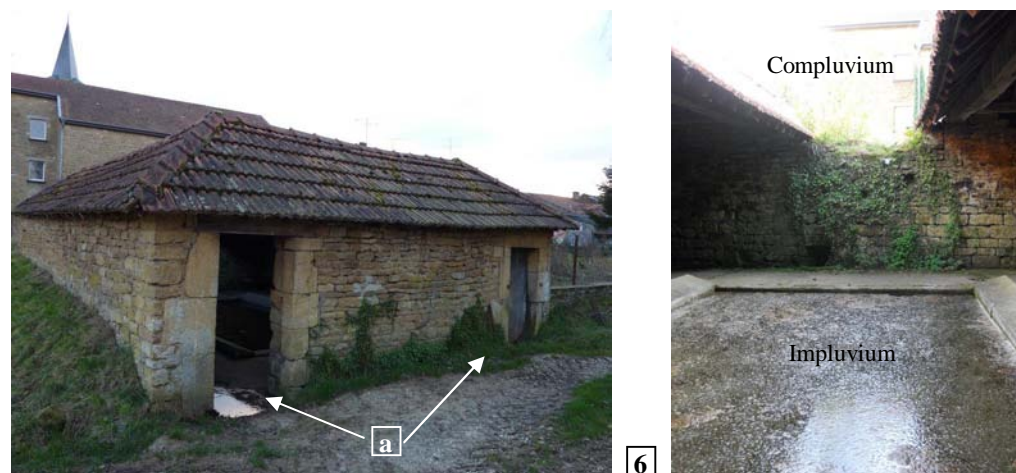
Ouvrage bien situé sur le chemin qui conduit vers la Thonne et le lavoir du Bas Fond. Ce secteur du bas du village est doté d'une qualité paysagère de bord de rivière à faire connaître et à préserver.

- Revoir la mise en valeur des abords du lavoir, notamment les accès aux deux portes d'entrée et l'ancienne aire pavée (a).
- Restauration complète de l'édifice avec bilan hydraulique préalable. Cette mission doit être confiée à un architecte spécialiste du patrimoine et de la restauration des structures anciennes.

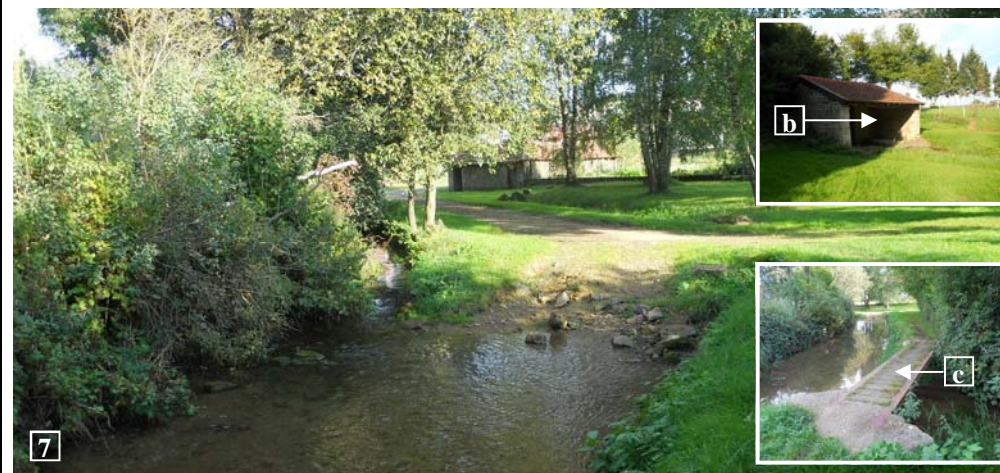
- Lavoir à un pan, entièrement ouvert sur la façade sud (b).
- Couverture en tuile mécanique.
- Sur le plan napoléonien il est appelé « lavoir public ».
- Présence d'une passerelle d'accès (c) et d'une zone humide en avant du lavoir (d).

- Rénovation complète du lavoir qui servira de halte pour les randonneurs ou de lieu d'accueil et d'animation.
- Affirmation de la zone humide par la création d'un lieu de développement des insectes et amphibiens et de la flore aquatique locale. Créer une plateforme d'accès accueillante (passerelles et cheminements en platelage bois) vers le lieu d'eau aménagé (e).

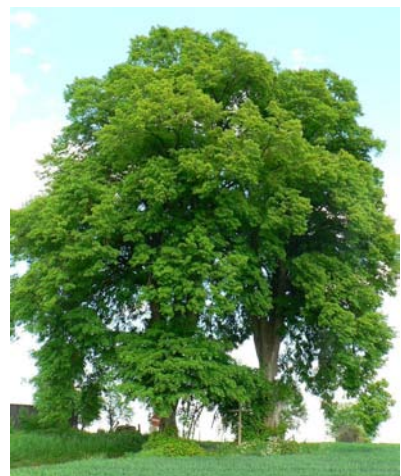
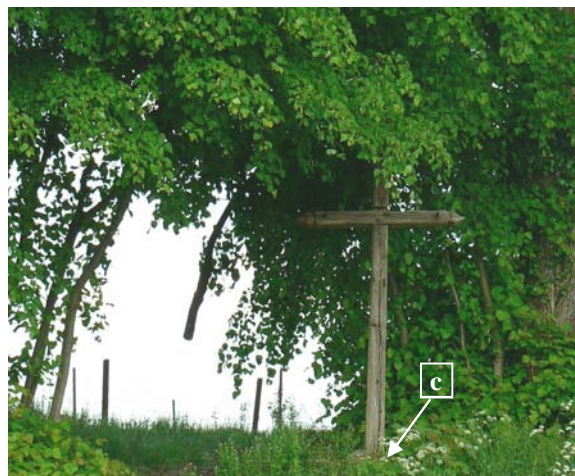
1

Dénomination : Croix de chemin, ancien chemin d'Avioth

- La présence des clous est saisissante (a). Elle donne envie de conserver intacte l'image de cette croix.
- Recentrer la croix et reprendre la fixation entre les deux éléments (b). Confier cette mission à un artisan spécialiste de la rénovation des ouvrages anciens en bois.
- Débroussailler et dégager la base en pierre (c) du monument. Entretien régulier de la végétation qui absorbe les abords de la croix.

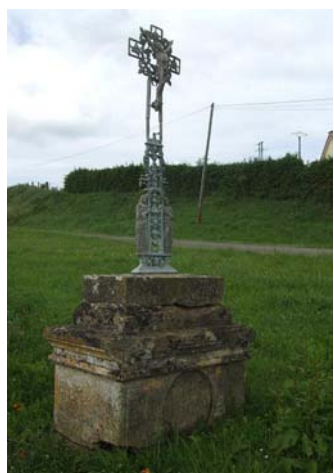
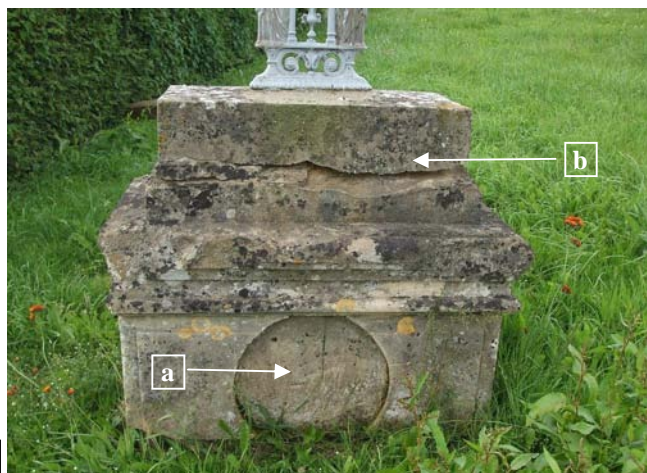
3

Dénomination : Croix de chemin, direction chapelle Saint-Donat

- Prescriptions**
- Pour une meilleure appréciation, revoir l'orientation et un nouveau positionnement par rapport à la croisée des chemins. L'emplacement actuel est trop éloigné de la route.
 - Les travaux de déplacement seront l'occasion de déposer la croix et de faire le tri dans l'amoncellement des pierres (b) qui constituent le soubassement.
 - Réalisation d'un assemblage (c) plus en harmonie avec le corps en fonte et mieux adapté à la croix.
 - Tonte et entretien régulier des abords du monument.

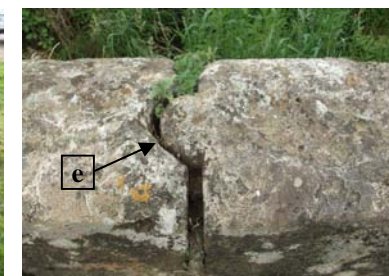
4

Dénomination : Pont de la Guerlette

- Prescriptions**
- Respecter l'échelle de l'ouvrage par rapport à la fonction et au cours d'eau. Conservation du vocabulaire rural du site. Eviter toute standardisation des abords par busage ou bétonnage.
 - Restituer les bornes chasse-roues manquantes.
 - Réaligner et recaler les murs-bahuts.
 - Renforcer la base des murs en ailes, notamment sur la partie amont qui est sapée par le courant (h). Nettoyage, brossage, des éléments en pierre. Réparation et rejointoiement au mortier de chaux. Confier ces travaux à des spécialistes de la pierre.
 - Mise en valeur des abords. Tonte et entretien régulier des berges du ruisseau et du talus. Préservation de la végétation lors des curages.

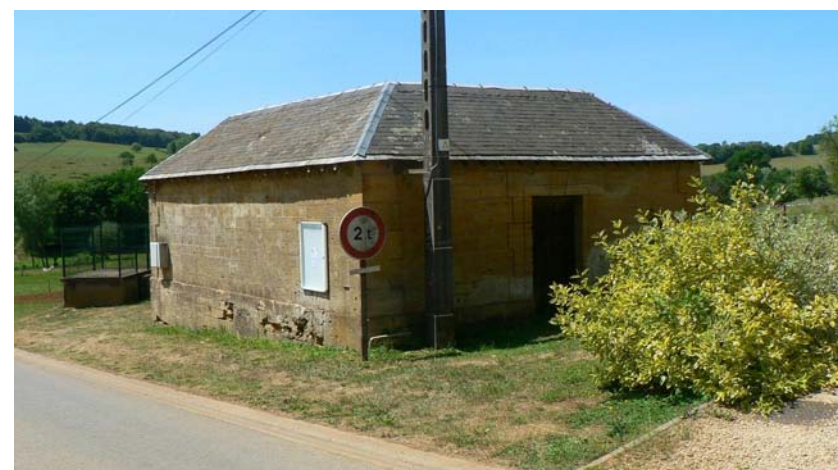
7

Dénomination : Lavoir, rue de l'Eglise

Image de l'architecture d'un bâtiment officiel public du XIX^{ème} siècle dénaturée : ajout d'un fronton en moellon et inversion des pentes de toit, modification des ouvertures, ajout de joints en ciment, extension avec porte de garage « du catalogue », mauvaise gestion des eaux pluviales.

- Exemple à ne pas reproduire.

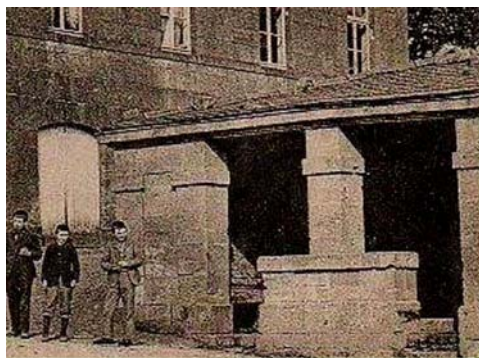
Vue du lavoir montrant son état d'origine.

Dénomination : Lavoir à impluvium, rue du Faubourg

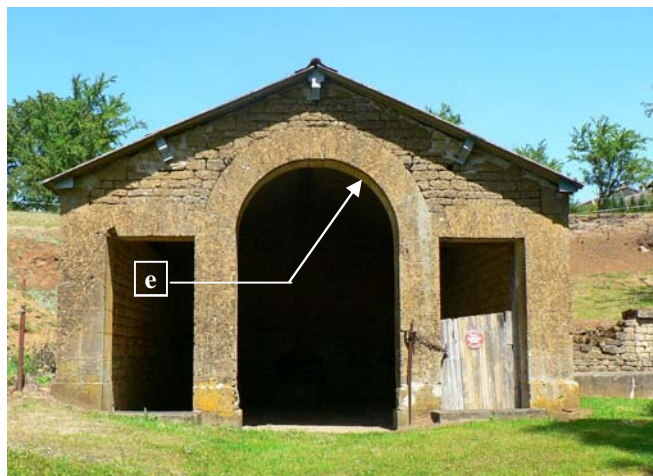
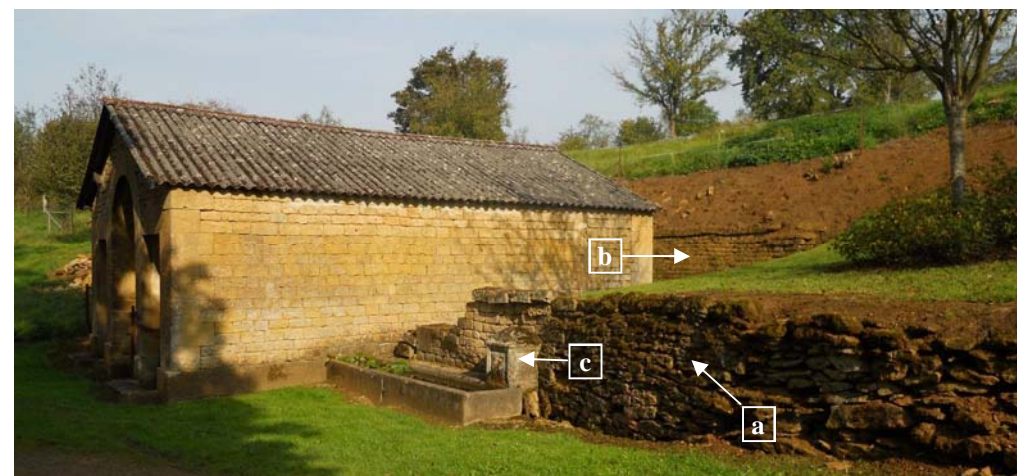
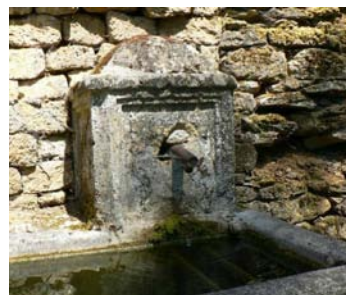
8

Dénomination : Lavoir à serlienne

Prescriptions	<p>Afin de pérenniser ce bâtiment emblématique des lieux d'eau de la première moitié du XIX^{ème} siècle, le propriétaire est invité à suivre les recommandations suivantes :</p> <ul style="list-style-type: none"> • Gérer les problèmes d'eau. Reprendre la conduite d'alimentation de l'abreuvoir. • Rénovation du moine en pierre de taille (c). Pose d'un mascarons et d'un bec en fonte • Reprendre le mur de soutènement en pierre sèche le long du chemin (a) et les perrés à l'arrière du bâtiment (b). • Rénovation du mur pignon et de la toiture. Enduisage des maçonneries en moellons afin de révéler la structure en pierre de taille (e). • Tonte et entretien régulier des abords.
----------------------	---

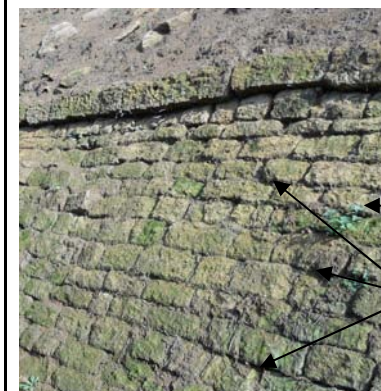
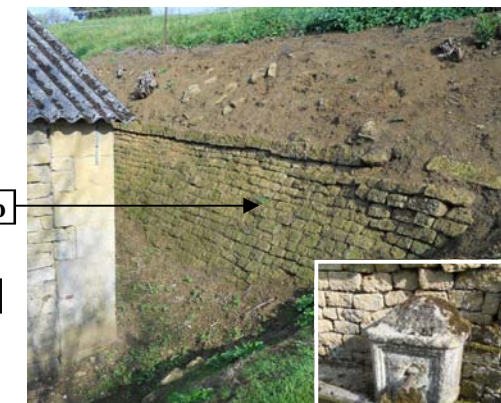
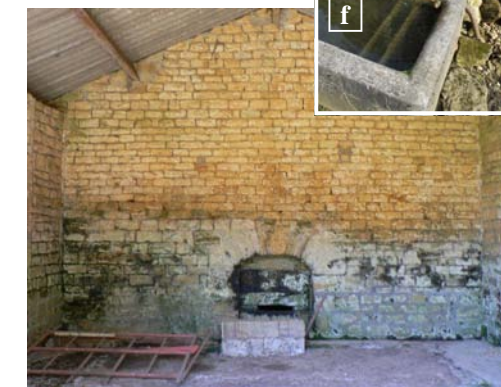
La rénovation des perrés est un travail délicat qui doit être opéré conjointement aux travaux de réfection du mur en pierre sèche. Pour ces deux opérations, le ciment est à proscrire. Le montage entre les pierres se fait à sec, le liaisonnement s'effectuant par la surface de contact direct entre les pierres. Les interstices naturels entre les pierres (d) assurent l'évacuation de l'eau et servent de réserve biologique à la faune et flore locale.

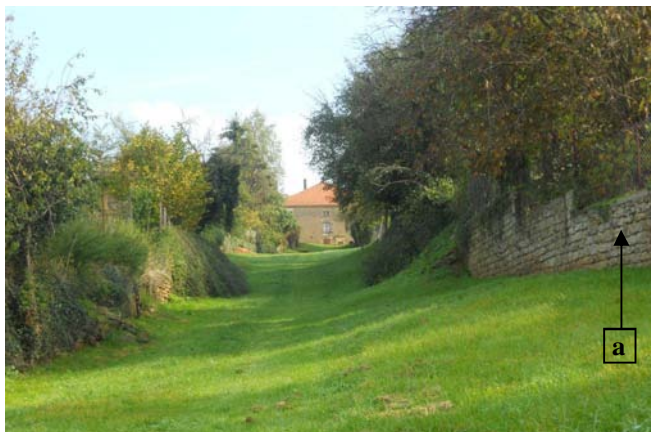
Les murs de clôture qui sont le prolongement de l'habitat, utilisent les modes de construction de l'architecture locale. Au fil du temps ils se sont enrichis de couronnements qui suivent le profil du terrain, en pierre (a) ou de végétaux identitaires de la flore locale (b).

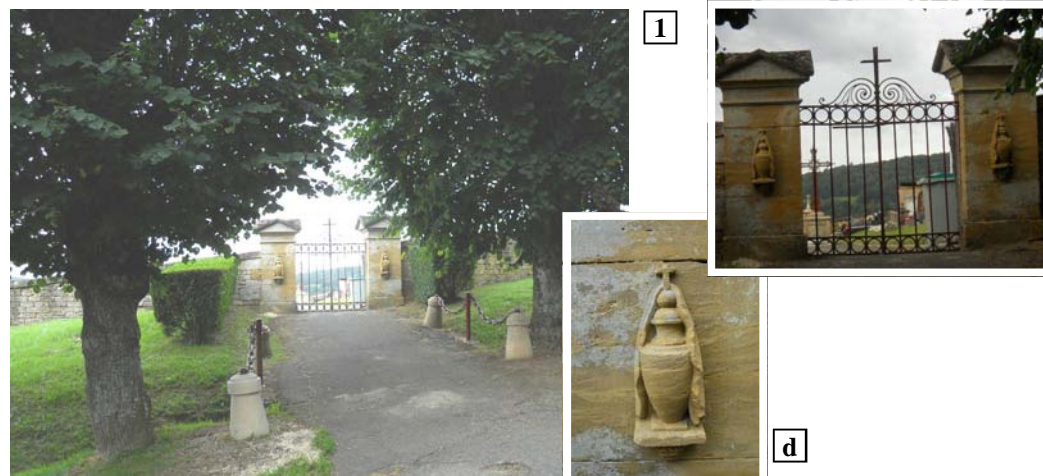
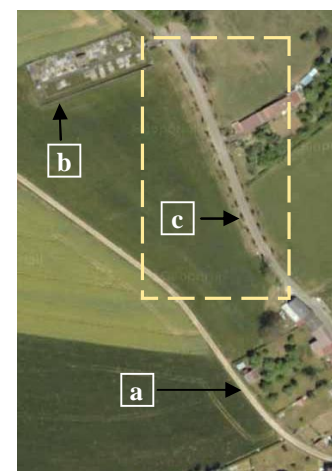
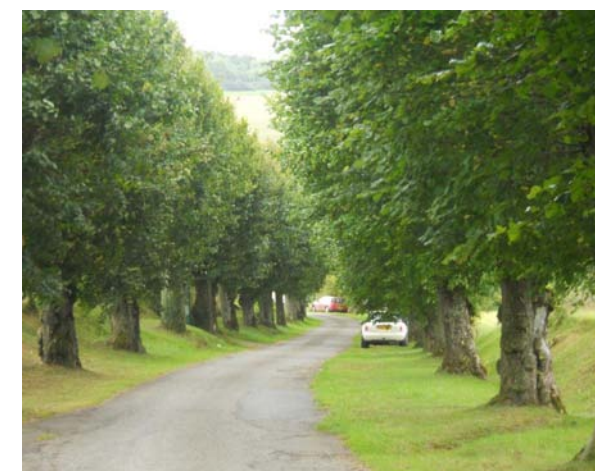
Dénomination : Cimetière et allée de tilleuls

La route arborée (c) qui mène au cimetière constitue une voie verte qui relie le lotissement des vivants (a) à celui des morts (b), telle une haie d'honneur vivante qui accompagne le défunt et lui fait la révérence le long de son voyage ultime. Cette configuration constitue un ensemble rare dont la commune a le devoir de conserver et d'entretenir. C'est un atout indéniable pour les promeneurs et le tourisme local.

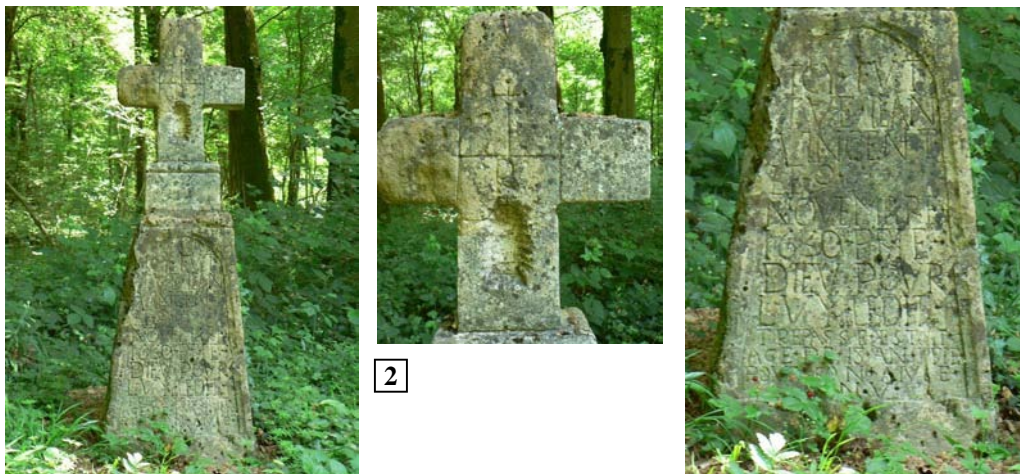
2

Dénomination : Croix Nicasse

Etat	Moyen	Domaine public
-------------	-------	----------------

Prescriptions	<ul style="list-style-type: none"> • Située dans la forêt et relativement loin du village le long d'un sentier pédestre, le monument ne comporte aucune indication sur les circonstances de son érection. L'ancienneté de l'ouvrage et sa charge historique méritent des explications sur la nature de l'accident qui s'est produit au cœur de la guerre de Trente Ans en Lorraine. Une plaque signalétique éclairera le promeneur. • Compte tenu de l'emplacement en milieu forestier très humide, des mesures conservatoires spécifiques sont à adopter. Elles doivent être confiées à un spécialiste de la restauration des ouvrages anciens.
----------------------	--

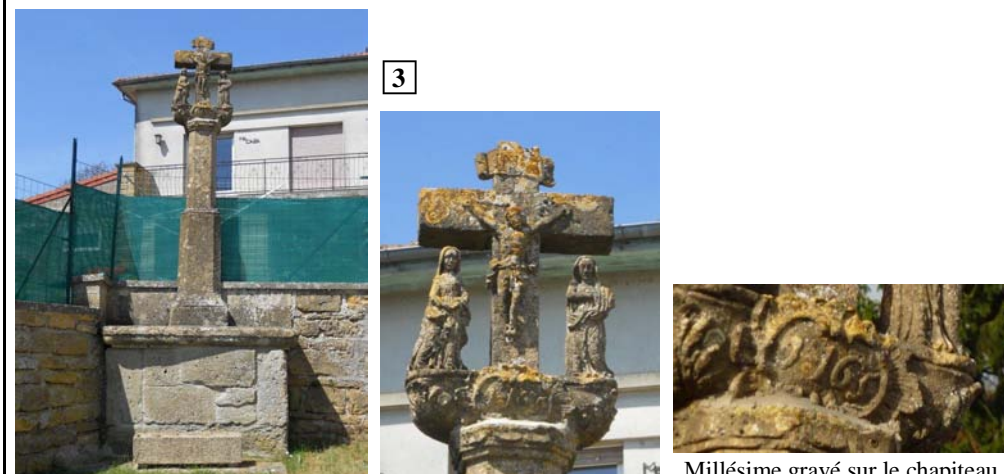
3

Millésime gravé sur le chapiteau.

Prescriptions	<ul style="list-style-type: none"> • Le propriétaire du jardin envisage de planter une haie en remplacement du brise-vue afin de créer un fond de décor végétal valorisant la croix. • Retirer la jardinière au pied de l'autel. • Reprofiler le sol en vue de la création d'un tapis engazonné. Plantation d'une haie basse au pied du mur de soubassement du jardin afin de limiter la concurrence visuelle entre les moellons et les pierres du socle de l'oratoire. • Démoussage soigné de la partie sommitale qui est de facture admirable.
----------------------	--
