Etude pour la valorisation du petit patrimoine du territoire intercommunal du Pays de Montmédy

Juillet 2012

Commune de Avioth
Diagnostic et prescriptions

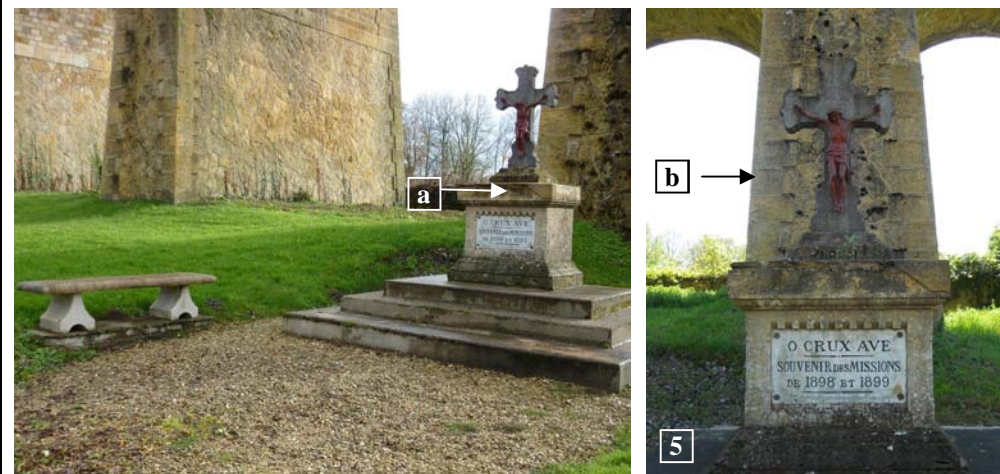
5

Dénomination : Monument Jeanne d'Arc

Le monument fut probablement érigé en mémoire de la Béatification de Jeanne d'Arc en 1909 par le pape Pie X.

- L'appréciation de la statue est altérée par la présence des barrières métalliques situées autour du monument. Négocier avec l'agriculteur le déplacement de cette structure et proposer une clôture ou une haie champêtre (charmille taillée) pour créer un arrière-plan efficace.
- Replanter un arbre à droite. Le cas échéant, couper le frêne existant et replanter deux sujets de caractère (tilleul, chêne, marronnier, érable, orme) afin de créer une symétrie de part et d'autre du monument.

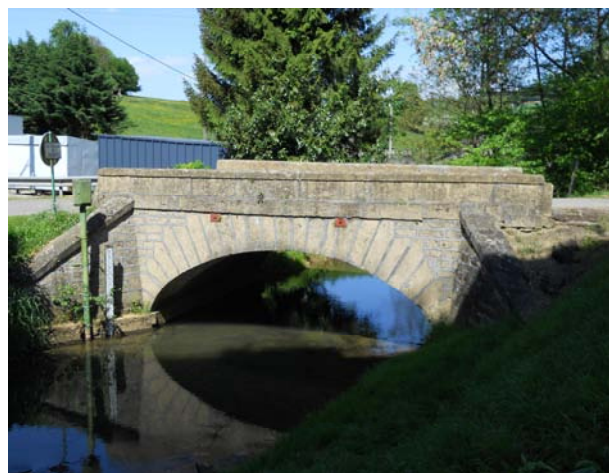
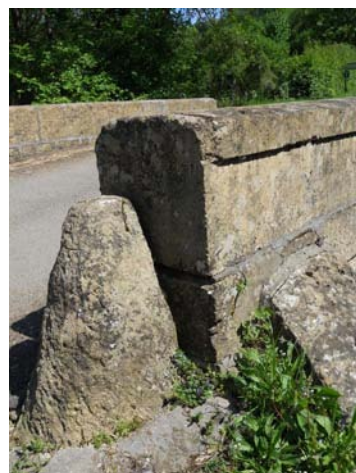
6

Dénomination : Pont rue de la Thonne

- L'ouvrage présente des traces de restauration et de rejointoiement au ciment. Elles sont à proscrire. Les interventions futures seront à exécuter au mortier de chaux.
- Restitution des bornes chasse-roues et mise en valeur du soubassement des parapets en pierre, par la pose d'une aire pavée insérée dans le revêtement en enrobé du tablier.
- Ci-contre, exemple de mise en valeur d'un pont ancien à Void où l'aire pavée assure le lien entre le tablier du pont et le parapet. Cette zone étroite assure aussi la sécurité du piéton.

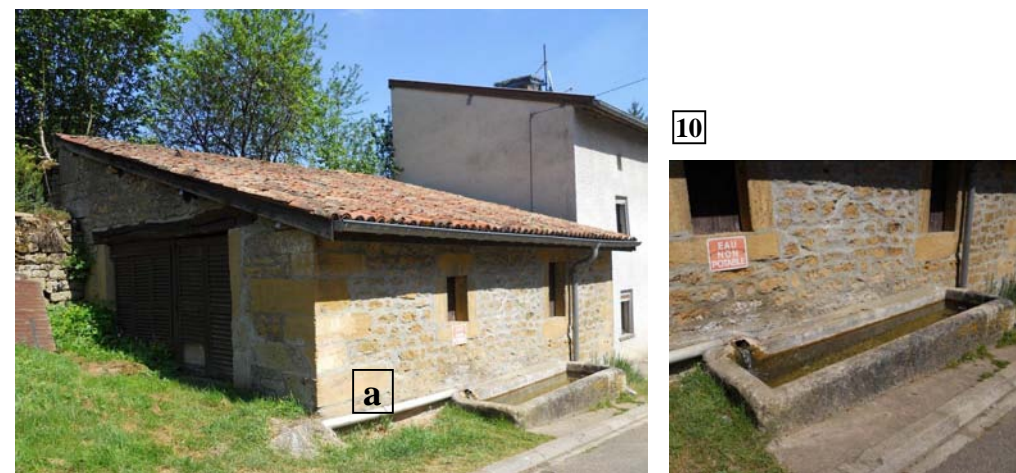
Dénomination : Lavoir-fontaine rue de la Thonne

Enduit au ciment portland à remplacer par un mortier de chaux naturelle plus compatible avec la nature de la pierre et plus chaleureux visuellement.

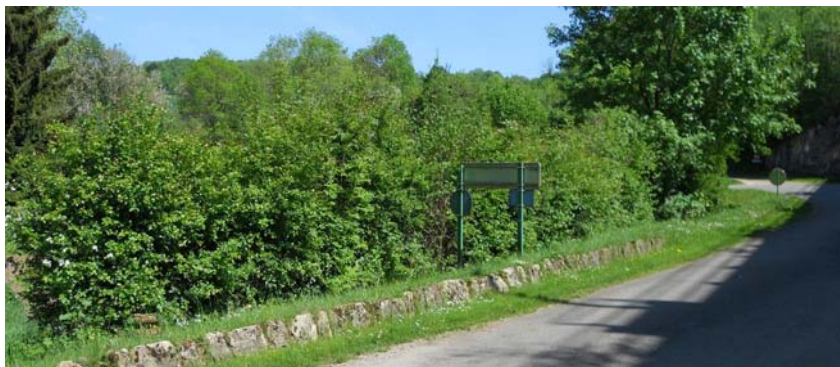
Ci-dessus un exemple de **délimitation** de la route par des bordures en dalles levées datant du XIX^{ème} siècle. Préfiguration de la glissière de sécurité.

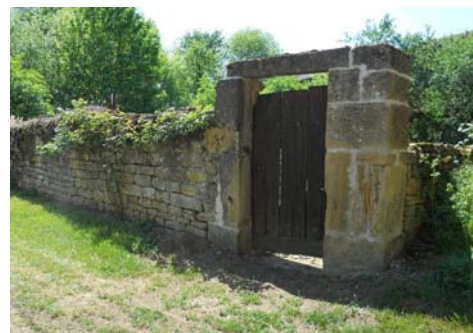
Clôture de jardin. Insertion d'une porte piétonne dans le mur en pierre sèche. La couverture végétale en plantes de rocaille est un refuge naturel pour les oiseaux, reptiles et autres invertébrés. A entretenir et conserver soigneusement.

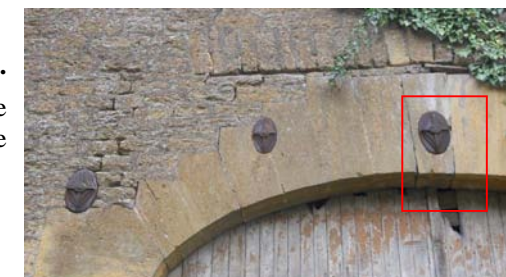
Ancre en fonte et fer forgé.

Destinées à renforcer la stabilité de l'arc en anse de panier d'une porte de grange.

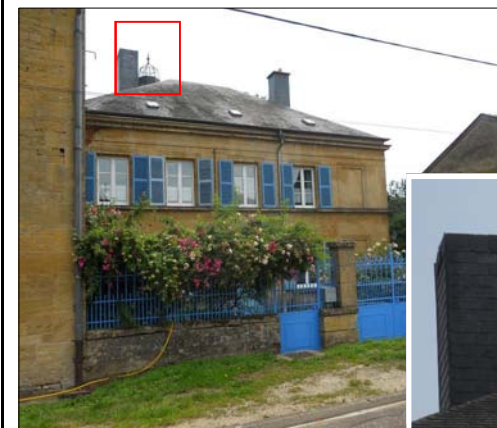
Flamande à base polygonale.

Structure métallique sommée d'un poinçon en zinc. Ce dispositif sert vraisemblablement à éclairer la cage d'escalier de l'habitation.

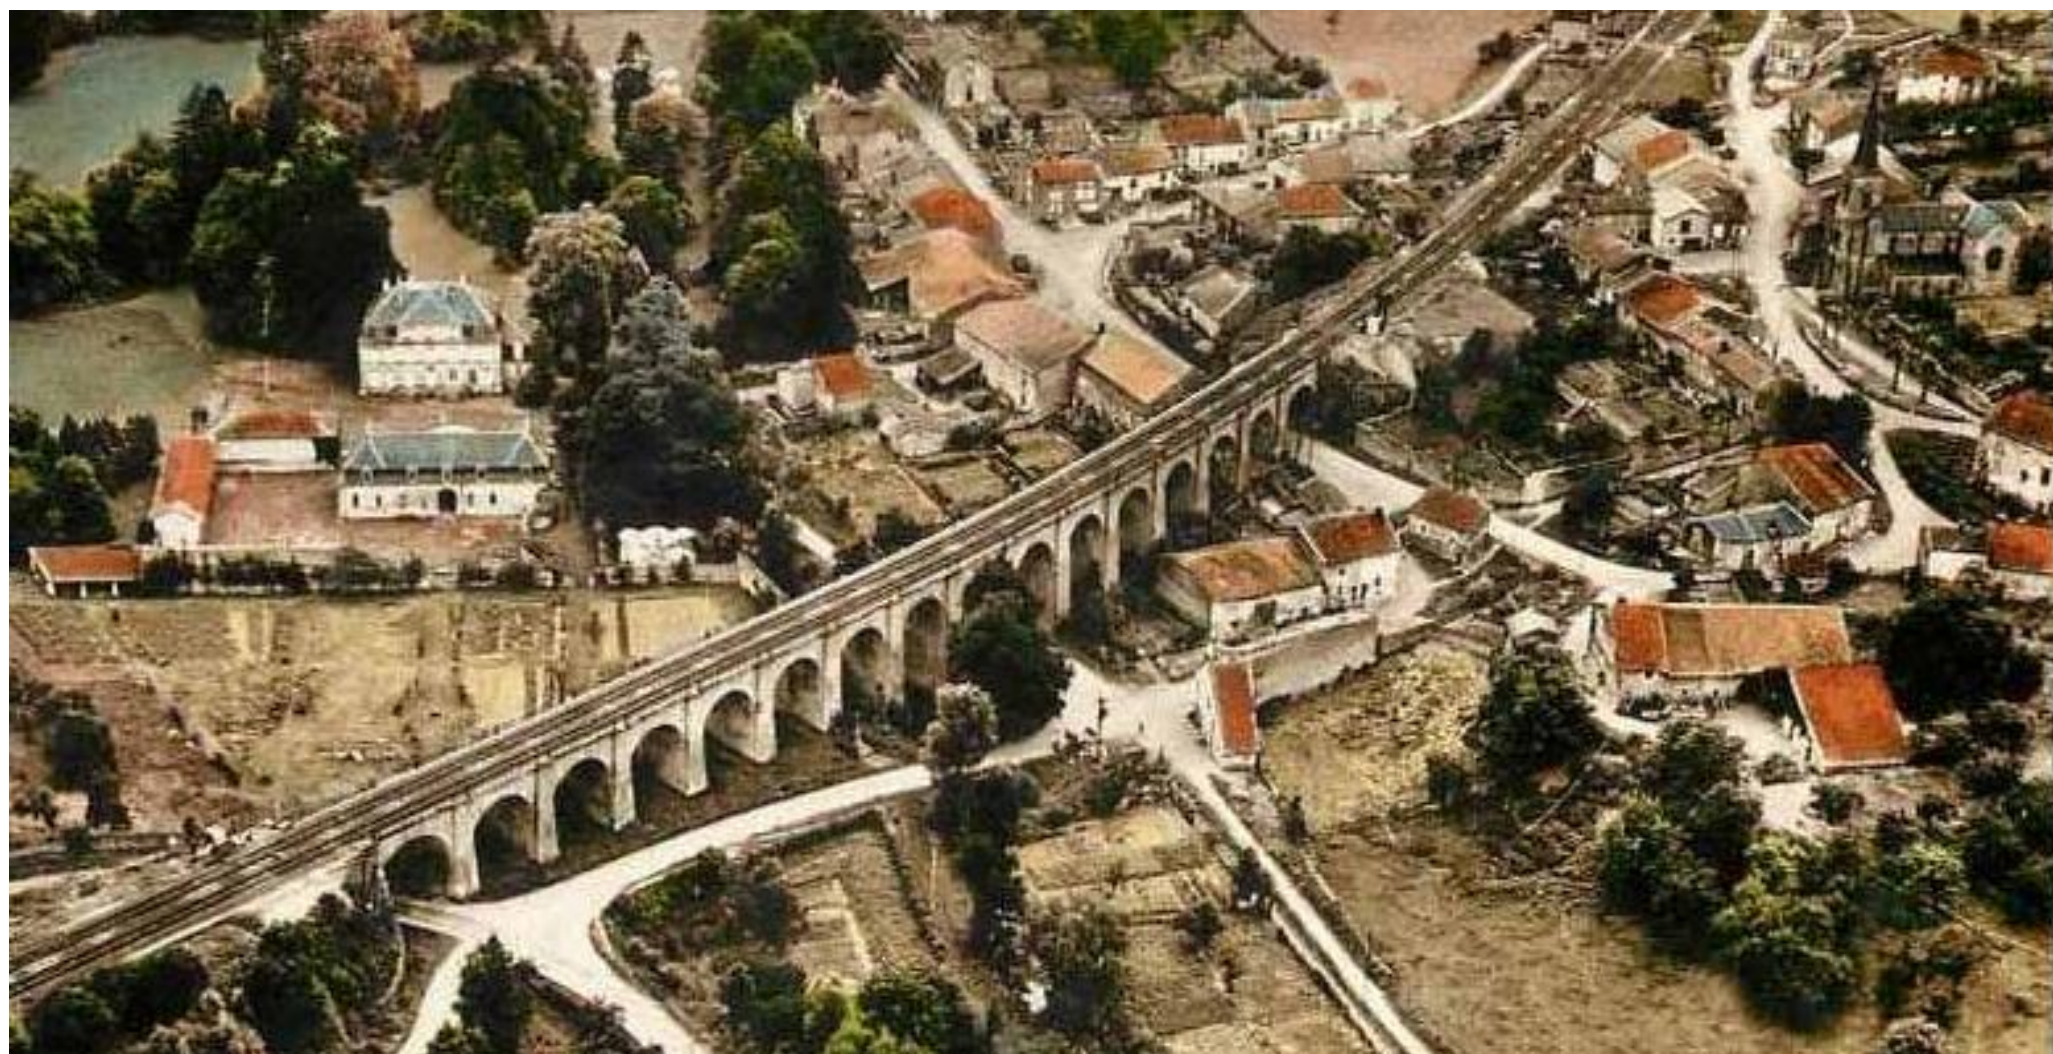
L'empreinte historique du XIX^{ème} siècle sur la commune est particulièrement forte.

Au premier plan le viaduc construit en 1860 pour la Compagnie de Chemin de Fer des Ardennes est la réalisation d'un jeune chef d'entreprise de travaux publics meusien, Charles Varinot, né à Tannois en 1833. Aujourd'hui son nom évoque une randonnée bien connue des meusiens.

Ce viaduc est un spécimen exceptionnel issu de la fièvre constructrice des grands ouvrages, marqueurs de la Révolution Industrielle en France.

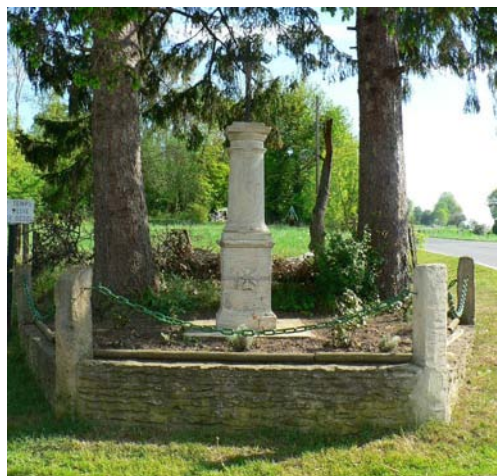
1

Dénomination : Croix de chemin, entrée sud

| Prescriptions | <ul style="list-style-type: none"> • Déposer les anciens ciments qui sont incompatibles avec la pierre calcaire et lui empêchent toute possibilité de dilatation. Remplacer par un mortier de chaux naturelle. • Nettoyer soigneusement le socle et la colonne. Proscrire tout outil tranchant ou technique abrasive. Faire appel à des entreprises spécialisées. • Vérifier la stabilité de la croix. Décaper, traiter et revêtir d'une peinture anti-rouille. • Remplacer les sapins qui ont terminés leur croissance par une essence de feuillu local. • Eventuellement revoir l'orientation et tourner l'ensemble vers la route. Cette opération sera l'occasion de remplacer les deux arbres. • Raison d'être de la croix : provenance, fonction (rogations, accident, mission...). Une plaque explicative peut être apposée sur l'un des piliers en pierre. |

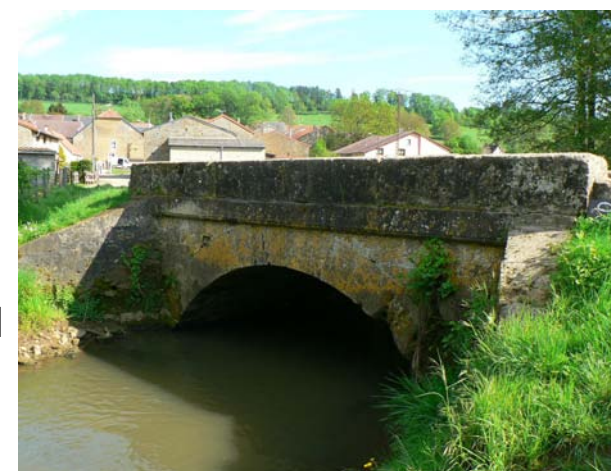
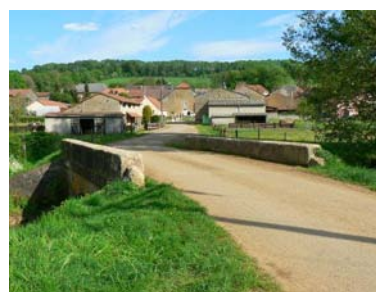
2

Dénomination : Pont du Douaire

Fin XVIII^{ème} s.

| Prescriptions | <p>Ce pont de belle facture et robuste avait été conçu pour le passage des troupeaux et des charrettes du XIX^{ème}s. Les épaufrures et lésions repérées sur le rein de la voûte (b) sont liées à des surcharges occasionnelles provoquées vraisemblablement par les engins agricoles d'aujourd'hui. Ces anomalies sont à suivre dans le temps et le cas échéant il sera nécessaire de prendre des mesures radicales de protection.</p> |

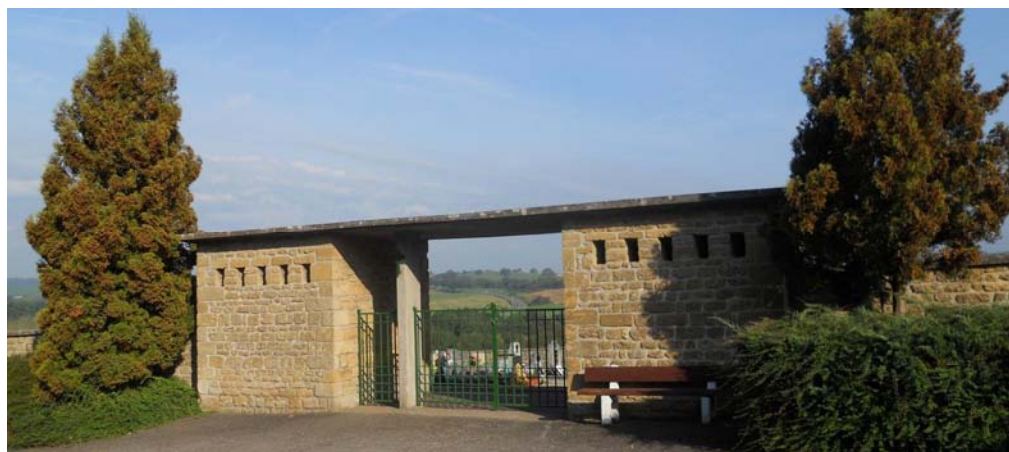
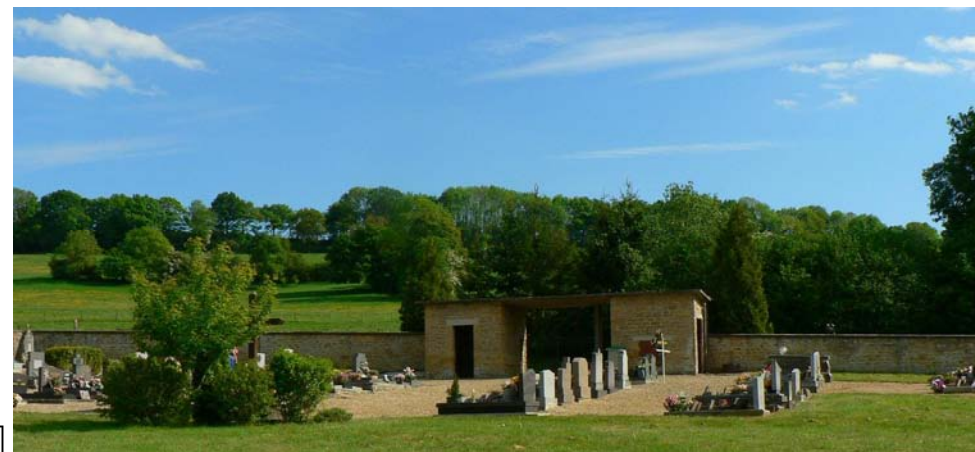
3

Vue sur l'entrée - Côté route d'Avioth

Le cimetière et son panorama

- Vérifier l'étanchéité de la dalle béton en toiture (a).
- Détecter la présence de fissures ou microfissures qui à terme pourraient générer des lésions sur les armatures du béton et fragiliser la structure.
- S'assurer de la bonne efficacité des larmiers périphériques (b).
- Entretien périodiquement le portail métallique ainsi que la croix affichant le cimetière (c).

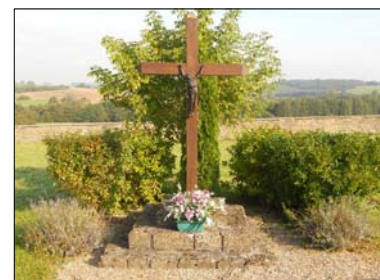
Son emplacement au centre du cimetière, dans l'axe de l'entrée revêt une symbolique forte. Les croix de mission étaient fréquemment construites en bois. La croix hosannière, placée au centre du cimetière, était honorée lors de la fête des Rameaux. Des couronnes et guirlandes de buis y étaient accrochées.

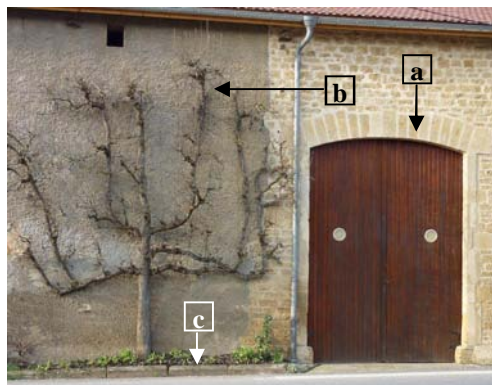
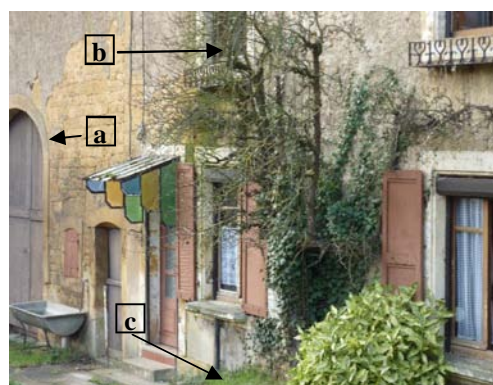
Éléments traditionnels des façades lorraines

Porte de grange à linteau droit ou cintré (a), arbre palissé (b), tour de volet planté (c). Tous ces éléments intimement liés à la façade depuis des générations, sont à conserver. L'exemple ci-dessus montre un arbre bien taillé et régulièrement conduit qui doit servir de référence et inciter d'autres riverains. Ce type de plantation en pied de façade nécessite un minimum d'entretien. Question de bonne volonté.

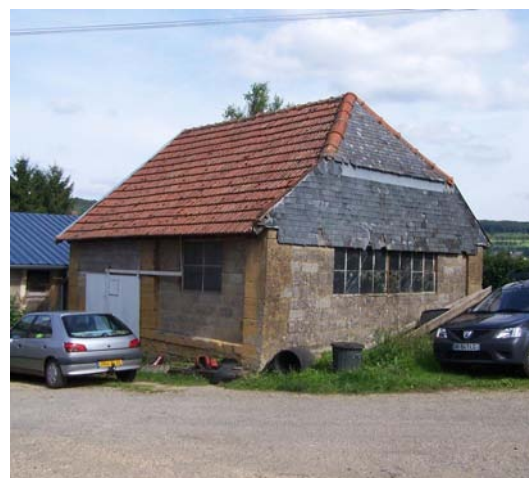
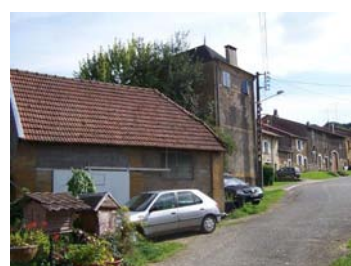
1

Dénomination : Lavoir, dit « fontaine du cul de plomb »

- Prescriptions**
- Des propositions avaient été faites par le CAUE pour redonner vie au lavoir et réanimer le quartier en restituant une partie de l'abreuvoir et de la fontaine (a) figurant sur le cadastre napoléonien de 1848.
 - Un appentis adossé au mur-pignon (b) assurait un abri convivial à la population du quartier.

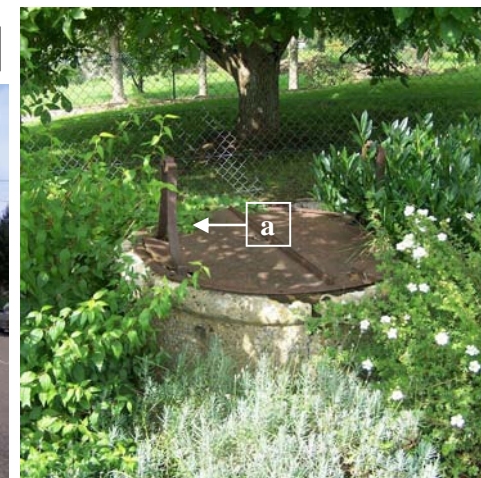
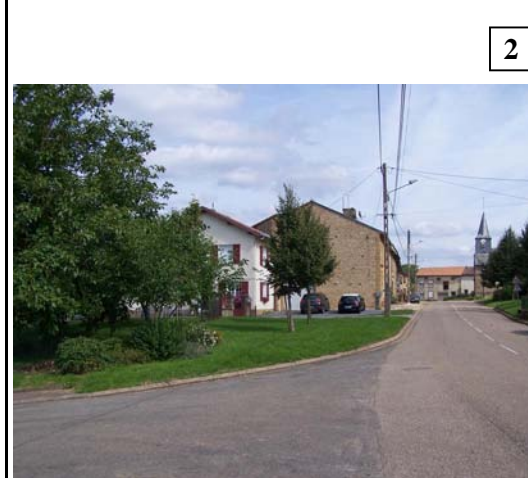
2

Dénomination : Puits, rue du Morthomme

XIX^{ème} siècle

- Prescriptions**
- Reconstituer la *Place du puits* et afficher la présence de l'ouvrage par la plantation de deux arbres d'essence noble.
 - Matérialiser un cheminement pavé (b)
-

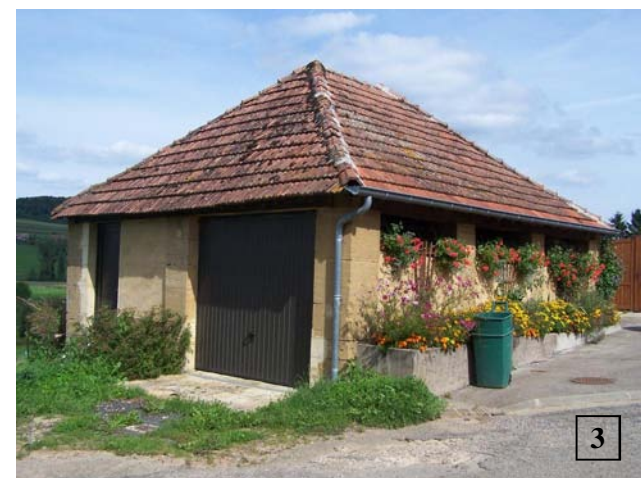
Dénomination : Lavoir, fontaine « du mort homme »

XIX^{ème} siècle

En vue de réactiver et animer ce secteur du village :

- Faire en sorte que ce lavoir redevienne propriété communale.
- Rénovation de la toiture.
- Aménagement des abords.
- Restitution du moine et remise en eau d'un abreuvoir.

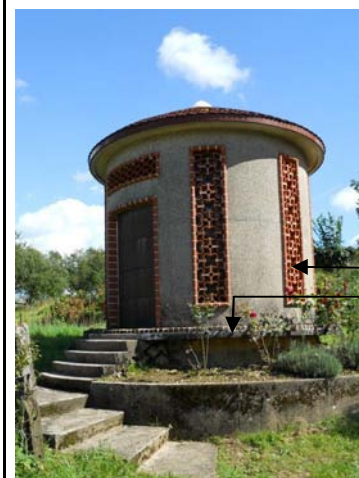
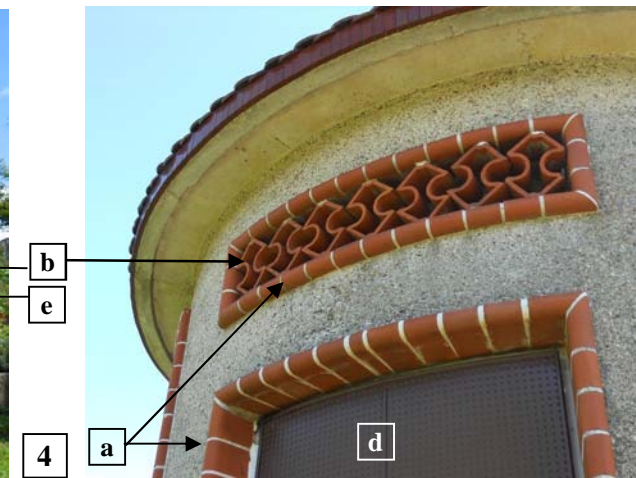
Dénomination : Château d'eau, station de pompage

Vers 1960

Ces petits ouvrages font partie des éléments identitaires du patrimoine contemporain, au même titre que ceux de la grande fièvre constructrice des édifices liés à l'eau et d'hygiénisation des campagnes de la première moitié du XX^{ème} siècle.

- Dresser un état des lieux par un professionnel en vue de la réalisation de travaux de rénovation respectueux de l'architecture initiale et des matériaux d'origine (brique, tuile vernissée, éléments de claustra, etc.)

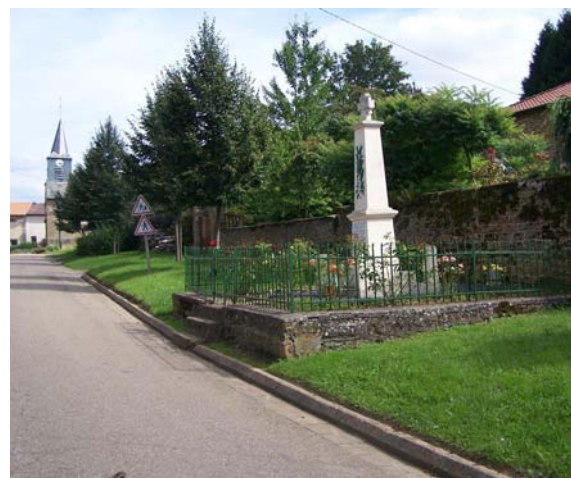
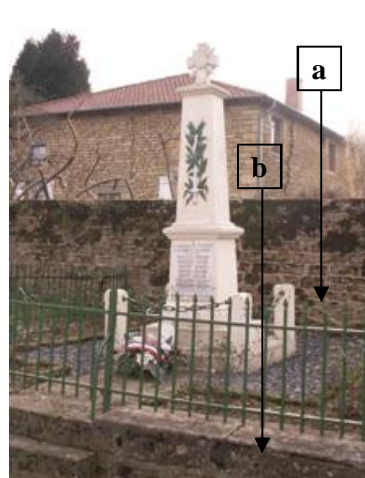
5

Dénomination : Monument aux morts

- Compte tenu d'une situation de choix en bordure de la Grande rue, en face du puits, non loin de l'église, la *Place du monument* mérite un aménagement à la hauteur de son statut officiel et de son emplacement.
- Dans un premier temps, la commune pourrait procéder à la dépose de la clôture (a) qui jadis évitait l'intrusion des troupeaux.
 - Le mur de soutènement (b) qui nécessite un entretien régulier peut être également déposé. La plateforme sera reprofilée et réaménagée afin de révéler le monument.

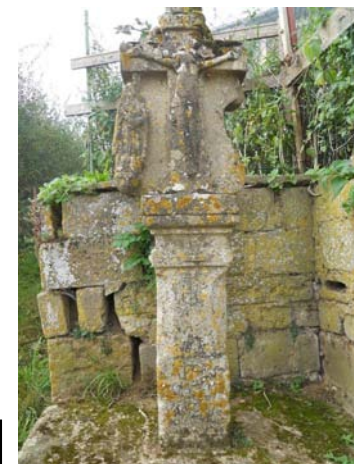
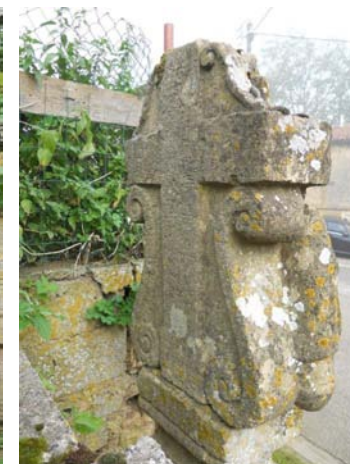
6

Dénomination : Croix de chemin

- Vérification de l'état du pied du fût de la croix et du scellement avec le reposoir (a).
- Redressement et calage de la croix.
- Restauration de tous les éléments ouvragés en pierre.
- Reprofilage du sentier (b) et assurer une continuité de l'engazonnement jusqu'à la rue.
- Négocier avec le riverain une rénovation du mur (c) et un aménagement paysager affirmant la présence du monument et assurant sa mise en valeur.

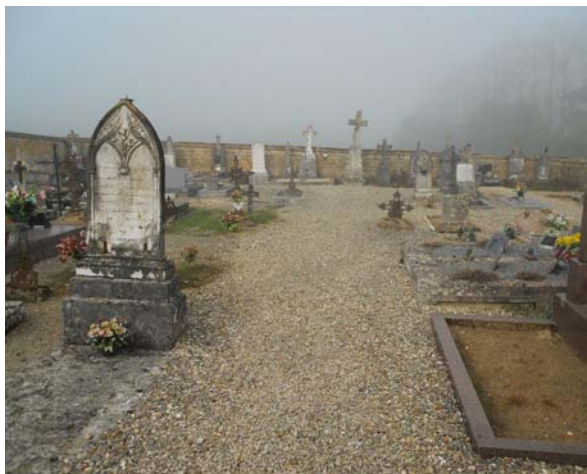
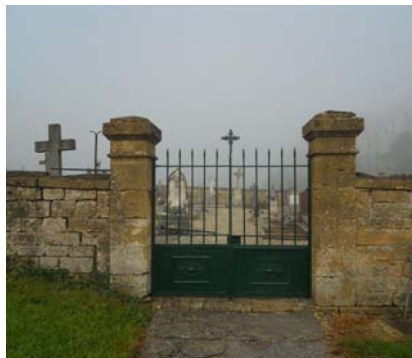
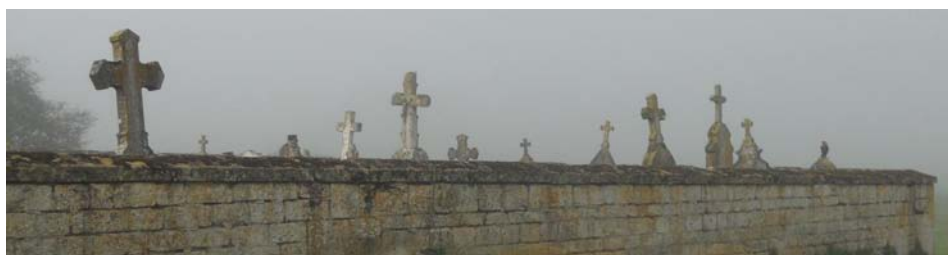
7

Dénomination : Cimetière A

- La rigidité de ce mur qui surgit en plein champ, n'est pas atténuée par une haie ou un alignement d'arbres, cependant les croix anciennes avec leur silhouette caractéristique « accrochent » le cimetière dans le paysage, donnant l'impression que le cimetière est un théâtre d'ombres.
- Ces croix stylisées, qui constituent un ensemble remarquable conçu par l'originalité du style des sculpteurs locaux, mérite d'être conservé et mis en valeur.

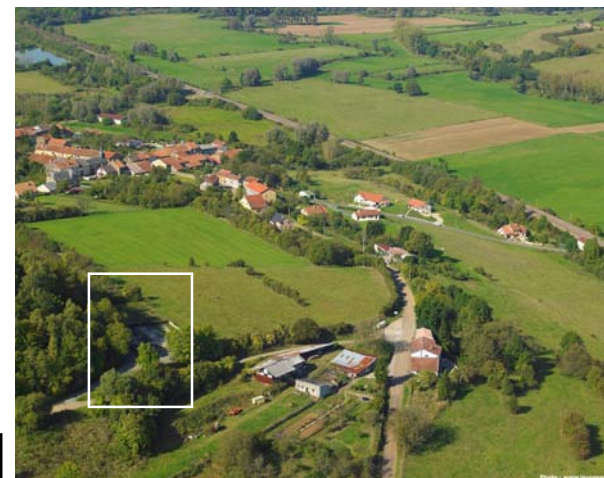
8

Dénomination : Cimetière B

- Ce nouveau cimetière reprend le dessin rationnel de l'ancien. Des allées sont tracées délimitant des quartiers de tombes alignées comme des maisons. L'axe médian est marqué par la grande croix (a).
- **Columbarium** : la souplesse de la haie permettra une extension aisée vers l'arrière, et l'intégration éventuelle, au fur et à mesure de la demande, d'armoires cinéraires (b) et de cavurnes.

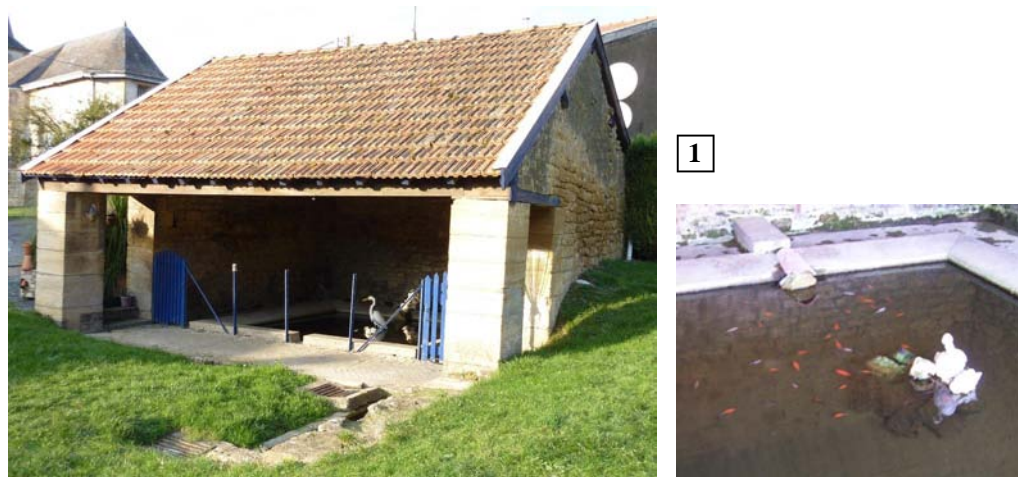
Dénomination : Lavoir, rue de la Grande Fontaine

Ce lieu très agréable, situé dans la partie basse du village, à l'abri du flot de grande circulation, possède de nombreux atouts et mérite d'être mis en valeur.

- La présence de l'eau peut être valorisée à l'extérieur par l'aménagement d'une « mare », telle qu'on pouvait en trouver autrefois. Cette pièce d'eau sera un lieu d'animation pédagogique (amphibiens, nénuphars...) mais aussi un jardin d'eau de plaisance, lieu de rencontre et de discussion, un « *couarail* aquatique » en quelque sorte.
- Si cette option est retenue, le lavoir servira d'abri et de support à l'accueil, avec exposition et présentation des espèces aquatiques et faunistiques endémiques au secteur de Verneuil-Grand et sa micro-région.

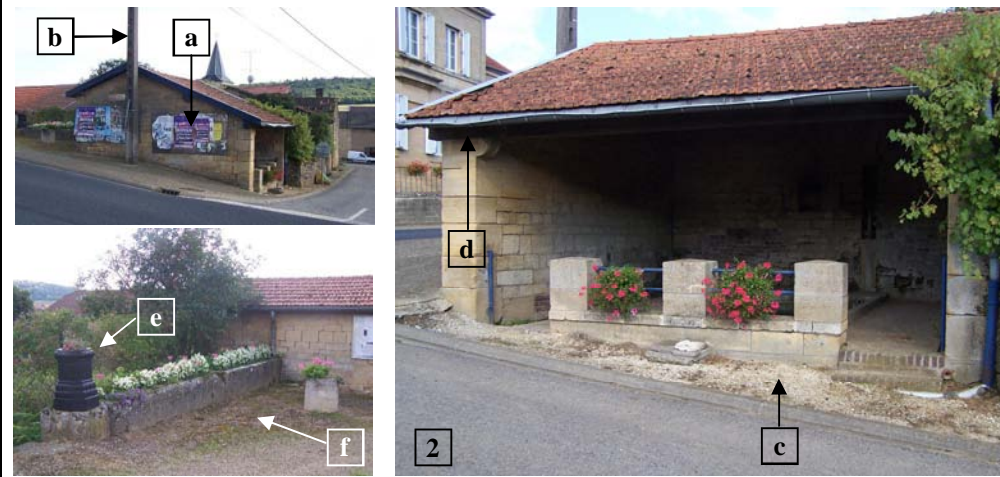
Dénomination : Lavoir et fontaine-abreuvoir, rue du Clamard

- Rénovation de la gouttière (d).
- Rénovation du sol. Gérer l'humidité en soubassement.
- Nettoyage des murs et rejointoiement des pierres.
- Nettoyage du bassin de lavage. Contrôle de l'étanchéité.

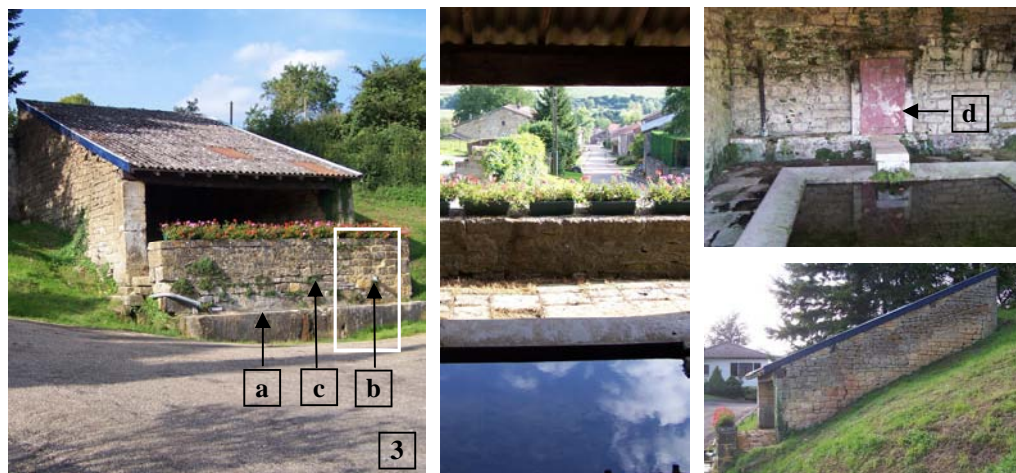
Dénomination : Lavoir et fontaine-abreuvoir, rue Haute Fontaine

Etat	Assez bon	Domaine public
-------------	-----------	----------------

Prescriptions	<p>Le lavoir</p> <ul style="list-style-type: none"> • Nettoyer la pierre, démousser, retirer les lichens (c). • Créer des murs respirant, rejointoyer au mortier de chaux et non au ciment. • Purger les vieux ciments sur le sol pour des joints à la chaux. • Recaler les dalles en pierre de l'entrée. • Revoir la toiture et mettre de la tige de botte sur les plaques ondulées (les couvrants uniquement). • Rénover l'édicule de captage (d) et repeindre la porte. <p>Fontaine - abreuvoir</p> <ul style="list-style-type: none"> • Exhumer les pavés devant l'abreuvoir. • Améliorer le trop-plein d'évacuation. Création d'une fontainerie plus discrète (e).
----------------------	---

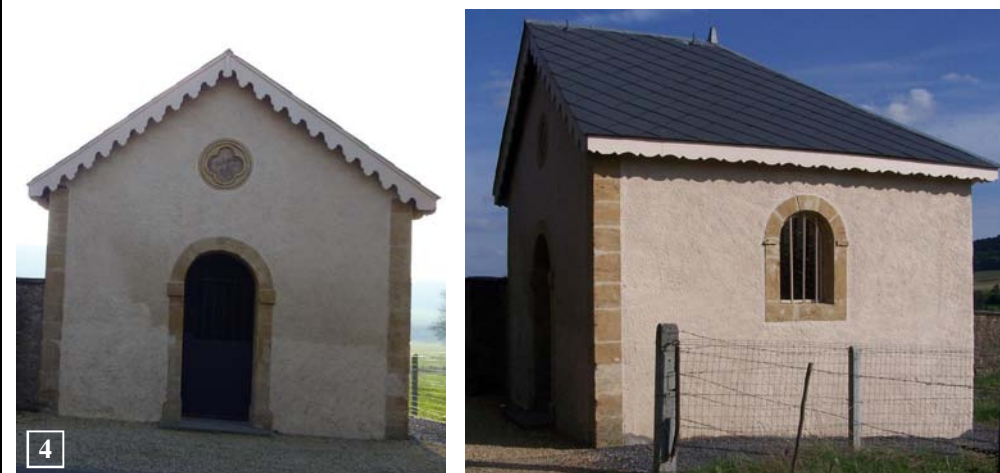
Dénomination : Chapelle Notre-Dame de Bonsecours

Etat	Très bon. restauration récente.	Domaine public ?
-------------	---------------------------------	------------------

Prescriptions	<ul style="list-style-type: none"> • Pour être complète, la rénovation pourrait enrichir la toiture d'un poinçon ouvragé (f) en métal (zinc) ou terre cuite, vernissée ou non. • Entretien régulier des menuiseries (peinture sur planches de rives et égout) ainsi que les ferronneries de ce bel ouvrage. • Réouverture éventuelle de l'ancienne porte piétonne qui donnait accès au cimetière (g).
----------------------	--

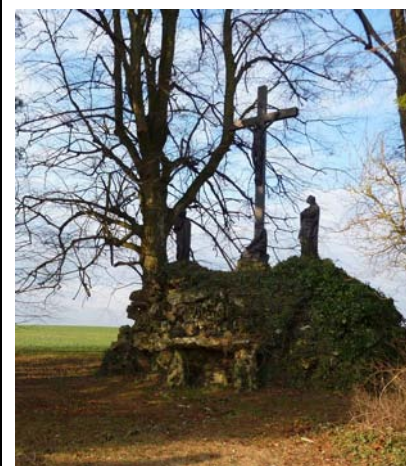
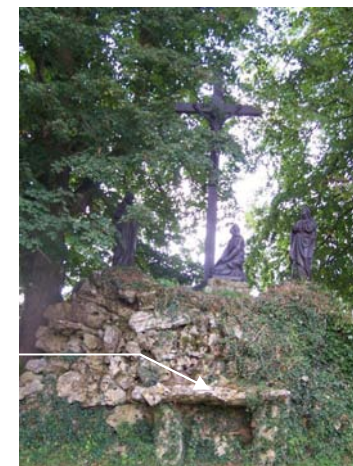
5

Dénomination : Oratoire, route de Montmédy

- Tumulus érigé sur l'emplacement d'une croix plus ancienne. Constitué d'un empilement de pierres de pays, surmonté d'un ensemble monumental en fonte d'art, à l'échelle du lieu, représentant un Christ en croix accompagné de la Vierge, de Sainte-Madeleine et de Saint-Jean.
- Au pied du promontoire se trouve un autel rustique, façon dolmen, utilisé par le prêtre lors des processions (c).

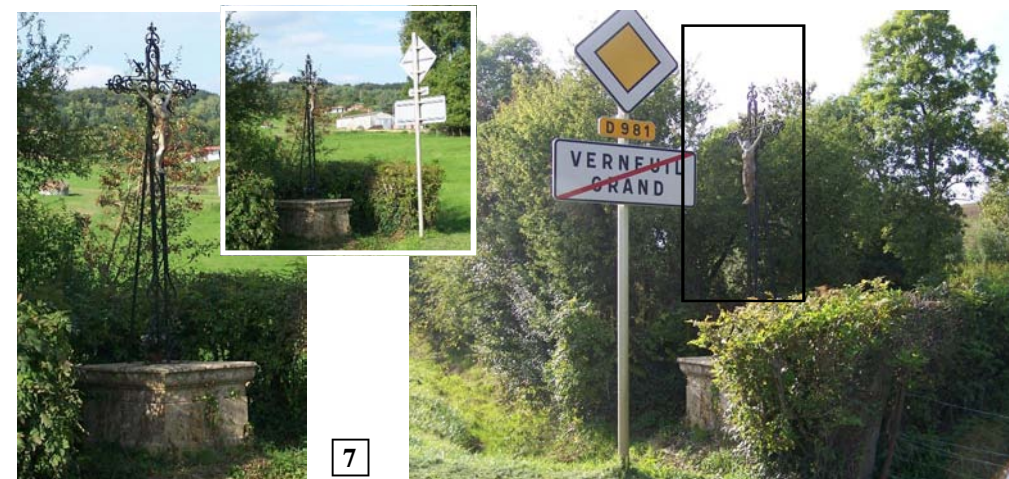
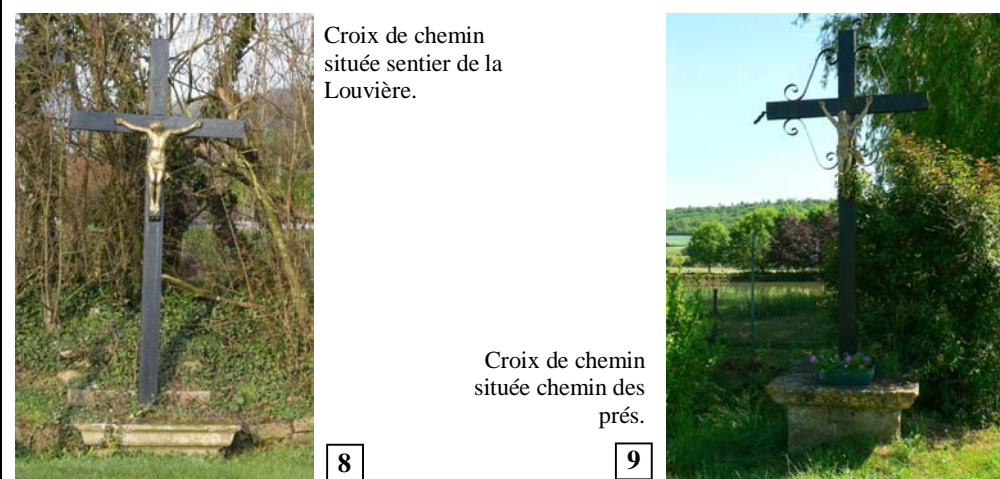
Dénomination : Croix de chemin, route de Montmédy

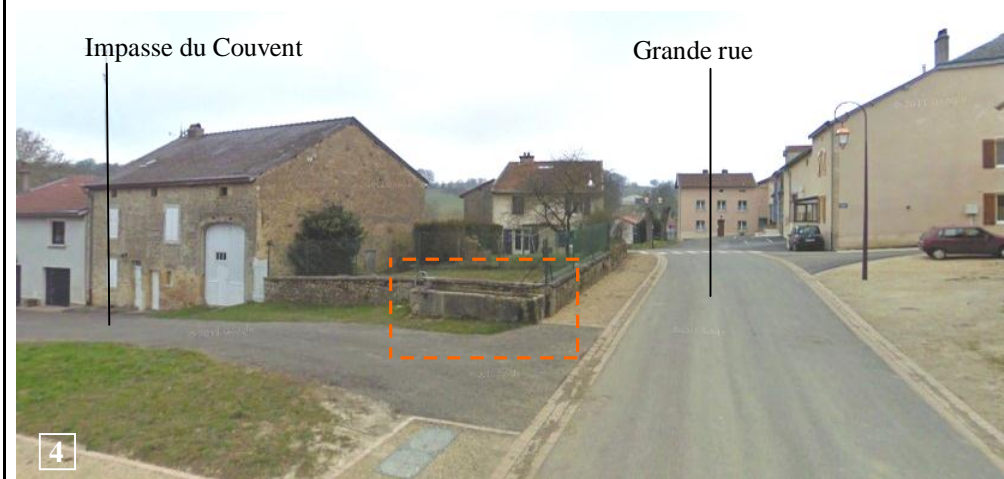
Dénomination : Fontaine-abreuvoir, impasse du couvent

- La fontaine est installée à l'angle de la Grande rue et de l'impasse du Couvent.
- Bac monolithique en pierre
- Il n'y a pas de moine. L'écoulement se fait directement pas un tube métallique en forme de crosse (a).
- Le trop-plein d'évacuation est défectueux (b).
- Défauts d'étanchéité des orifices de vidange (c).

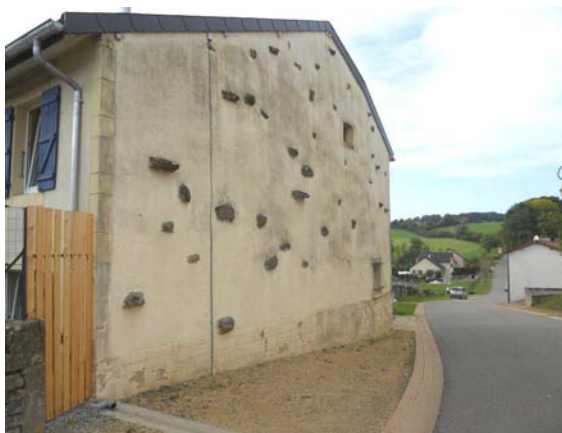
Mur pignon en bordure de la Grande rue

Les pierres dépassant du mur sont des *boutisses*. Elles traversent l'épaisseur du mur et assurent la stabilité des deux parements. Autrefois les maçons les appelaient *bouteilles*, car le propriétaire invitait l'opérateur à venir boire un verre chaque fois qu'il insérait une boutisse. Cette pierre pouvait aussi servir d'appui aux éléments d'échafaudages.

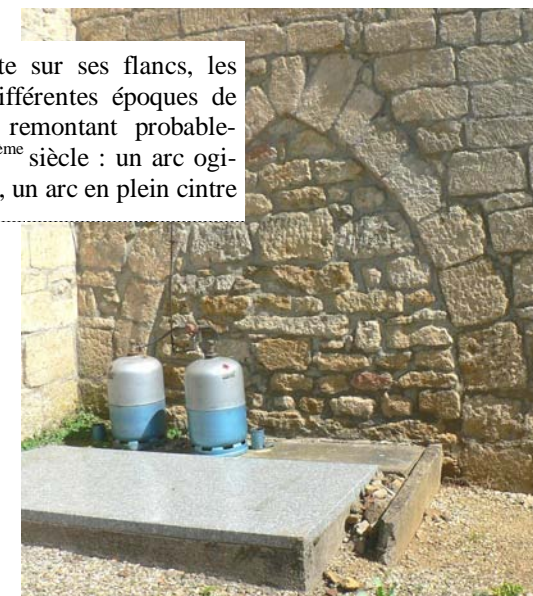
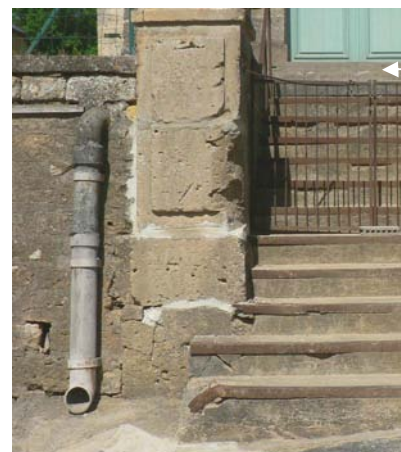
Les évacuations d'eaux pluviales doivent être intégrées dans un projet global de rénovation des emmarchements de l'escalier et des pilastres en pierre.

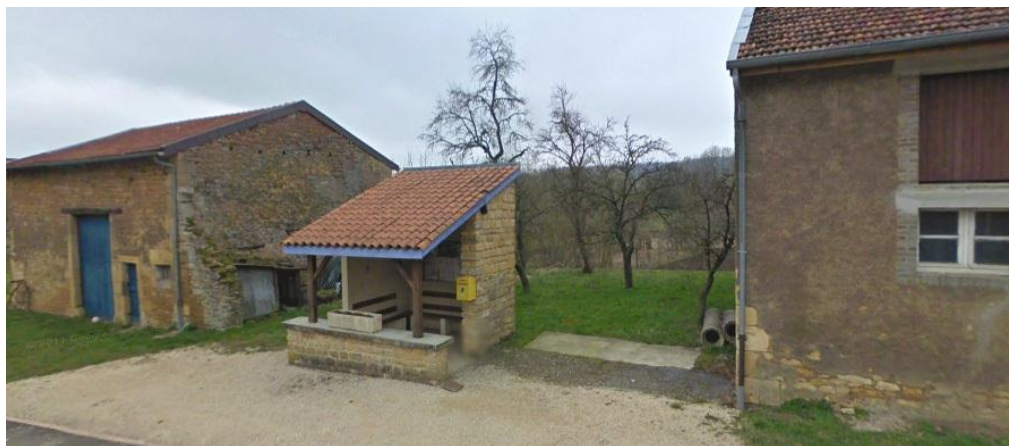
Abribus. situation actuelle.

En 1998 le CAUE, sollicité par la commune, avait proposé d'installer l'abribus en limite de la parcelle n° 291 le long de la Grande rue.

De chaque côté de l'abri, un muret (a) devait assurer l'alignement des façades et la continuité bâtie dans l'esprit du village-rue. Une ouverture dans le muret permettait l'accès au point-tri (b).

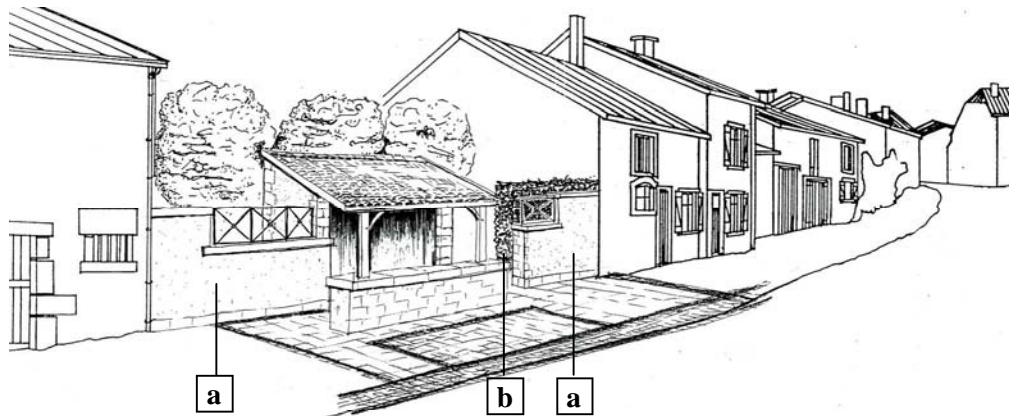
Autre possibilité

Une haie végétale (espèces locales) peut remplacer le muret pour accompagner l'abribus et assurer la liaison entre les deux murs pignons.

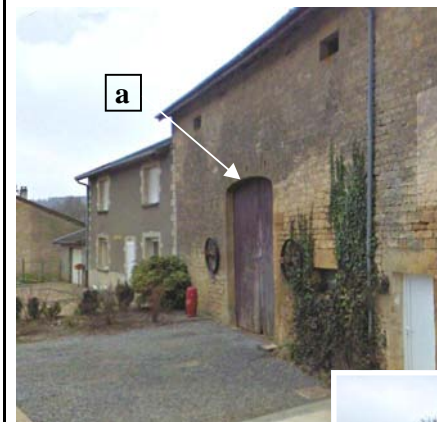
Les portes charretières

Les linteaux en *anse de panier*, au même titre que les linteaux sculptés sont emblématiques du territoire. Ici la particularité constructive des arcs réside dans leur renforcement par des ancres en fonte ou en fer forgé (a). Ce dispositif technique permettait un empattement de l'arc très important, favorisant l'accès d'une charrette de forte largeur, donc un engrangement plus conséquent.

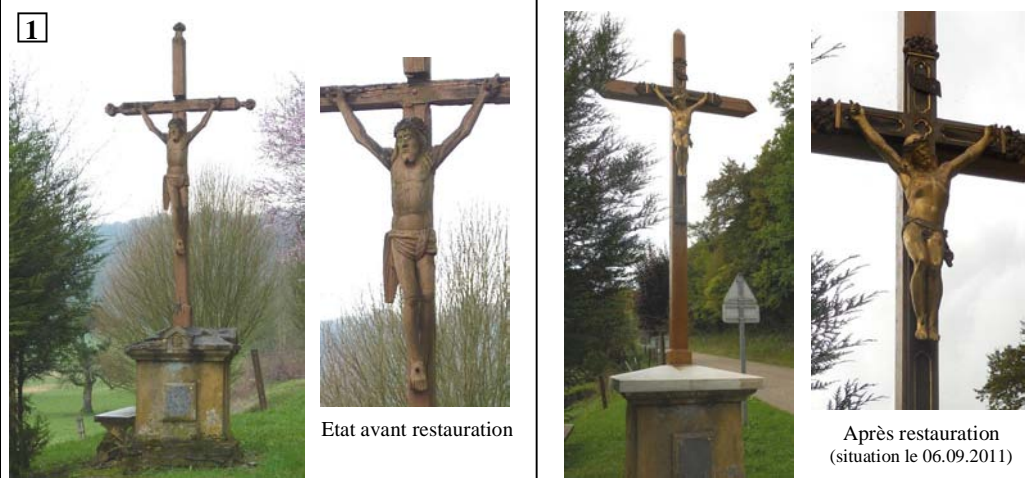
Dénomination : Croix de chemin 1875

- Le Christ en bois était de facture fort ancienne. Se présentant sous une forme étirée, il était l'un des rares que l'on pouvait trouver dans le secteur.
- Le socle a perdu son authenticité. Le béton et la pierre sont parfois incompatibles car les caractéristiques techniques sont différentes, notamment vis à vis des aléas climatologiques (alternance gel/dégel).

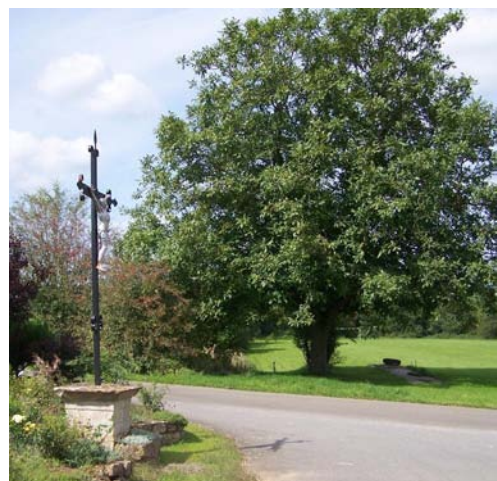
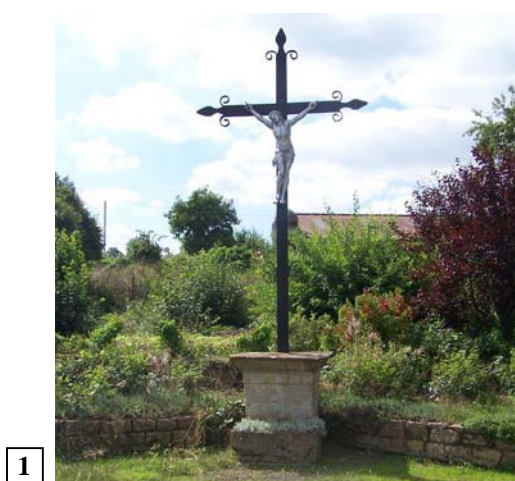
Dénomination : Croix rue de Haudia

Etat	Bon	Domaine public
-------------	-----	----------------

Prescriptions	<p>Cette croix joue pleinement son rôle en animant le carrefour.</p> <ul style="list-style-type: none"> • L'aménagement paysager qui a été réalisé avec soin il y a quelques années mérite quelques retouches. Purger les plantes invasives qui s'insinuent entre les plantes de rocailles. • Un écran végétal plus homogène, type haie, en fond de parcelle valoriserait la croix.
----------------------	---

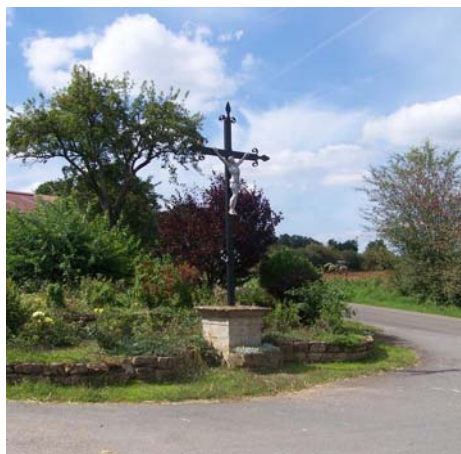
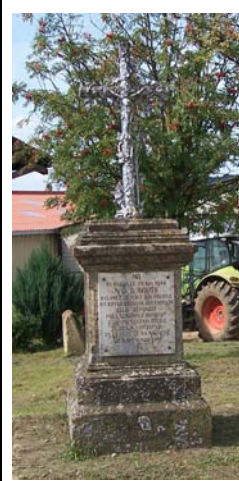
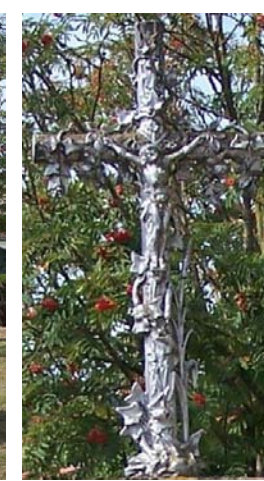
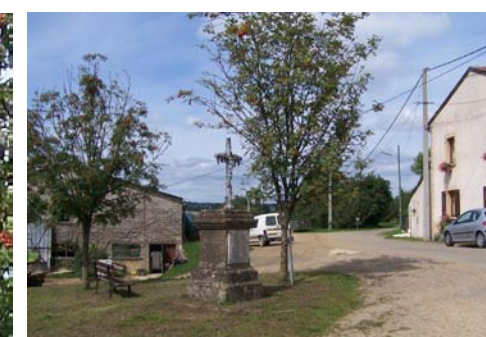
Dénomination : Croix du chemin de Gravel

Etat	Bon	Domaine public
-------------	-----	----------------

Prescriptions	<ul style="list-style-type: none"> • Marquer plus précisément la limite entre l'aire engazonnée qui porte le monument et la chaussée. • Eventuellement pose d'une aire pavée à joints larges enherbés autour du socle. • Nettoyage léger (manuel, sans outil abrasif et produit inapproprié) du socle en pierre et de la plaque commémorative en marbre blanc. • Traitement et remise en peinture antirouille des éléments en fonte. <p>Ces travaux sont à confier à des spécialistes de la restauration.</p>
----------------------	---

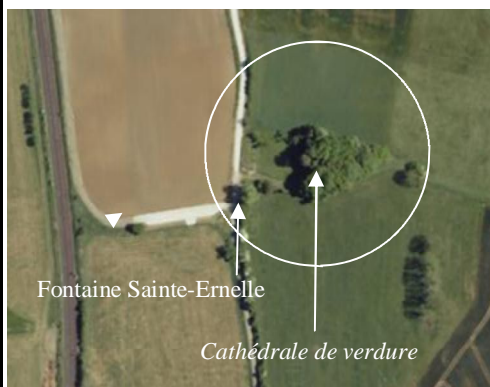
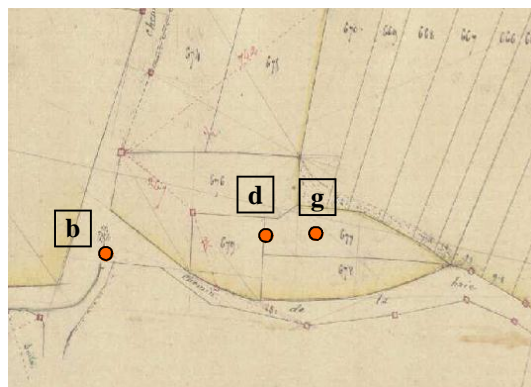
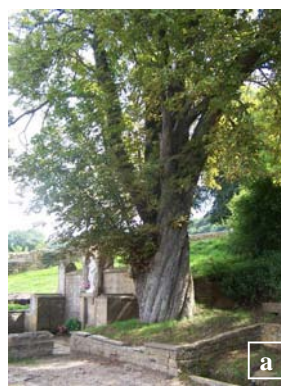
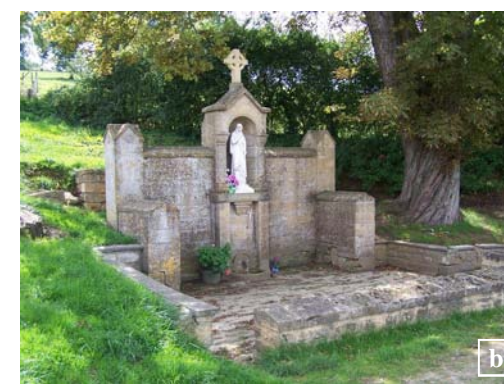
3

- **Cheminement** ponctué d'escaliers enherbés, délimités de part et d'autre par des murs en moellons et des plantations de rosiers (voir premier plan de l'image d).

- **Chapelle (d)** en pierre de taille de plan carré (1875).
- **Cathédrale de verdure (g)** constituée de marronniers formant une nef centrale (e) et des bas-côtés servant de déambulateurs (f) caractéristiques des édifices de pèlerinage. Cet espace rassemble 15 stations dédiées à Notre-Dame. Elles se composent chacune d'une niche en pierre brute et d'un bas-relief en fonte (h) (1946). Un autel marque l'entrée du chœur où siège une statue de Notre-Dame et une croix en pierre de même facture que les stations (g).

Compte tenu du caractère exceptionnel du site, le reboisement complet de la *Cathédrale de Verdure* est l'occasion de réfléchir sur un projet global, dans lequel les critères paysagers et environnementaux seront prédominants, mêlés aux enjeux de conservation et aux préoccupations de restauration du patrimoine architectural. Le CAUE est à la disposition de l'association les Amis de Sainte-Ernelle pour les aider à réfléchir sur ce projet ô combien délicat.

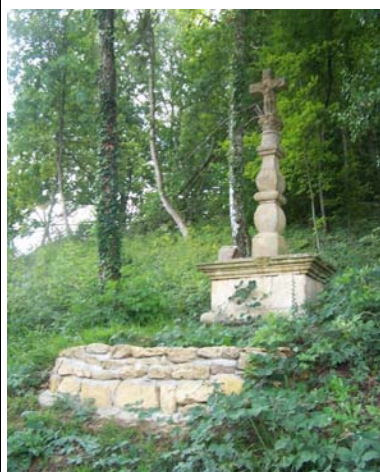
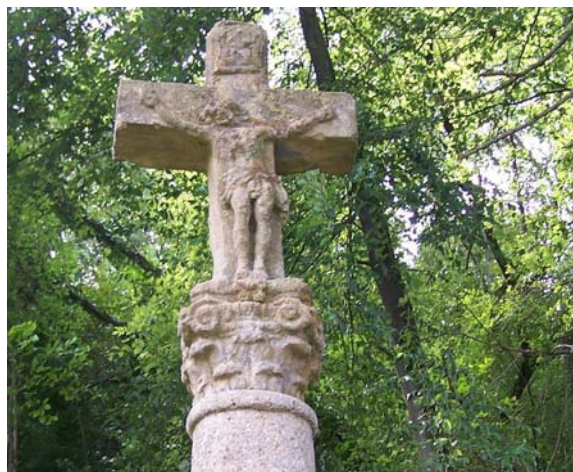
4

Dénomination : Croix des Vignes

- Soigner les abords immédiats. Retirer le lierre et les ronces.
- Compte tenu de l'éloignement et de l'emplacement en milieu forestier, délimiter une zone reprofilée qui sera aménagée de telle sorte à minimiser et faciliter l'entretien.
- Le muret de soutènement très présent visuellement, pourrait être remplacé par une succession d'emmarchements discrets qui créeraient une liaison régulière entre l'objet et le chemin en contrebas.
- Apposer une plaque signalétique sur le flanc du soubassement pour expliquer la raison d'être de la croix et de son érection à l'emplacement d'anciennes vignes vraisemblablement détruites par le *phylloxéra*.
