Etude pour la valorisation du petit patrimoine du territoire intercommunal du Pays de Montmédy

Juillet 2012

Commune de Avioth
Diagnostic et prescriptions

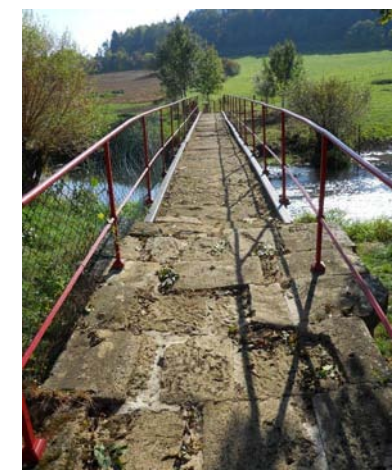
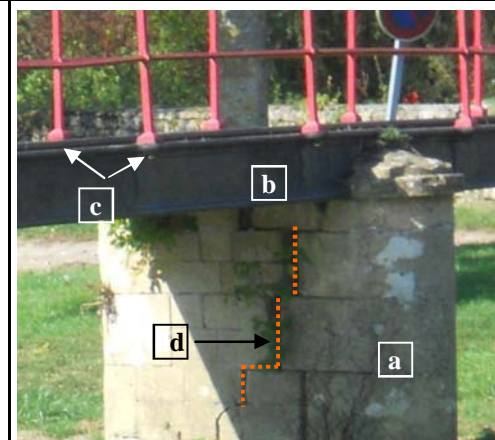
5

La passerelle a subi de nombreuses réparations échelonnées au fil du temps. Aujourd'hui, compte tenu de la pathologie constatée, notamment sur les faces internes des piles (d), il est conseillé de faire réaliser un diagnostic précis de l'état général de l'ouvrage.

Reprise des ancrages et scellements des embases de potelets sur les parties en maçonnerie.

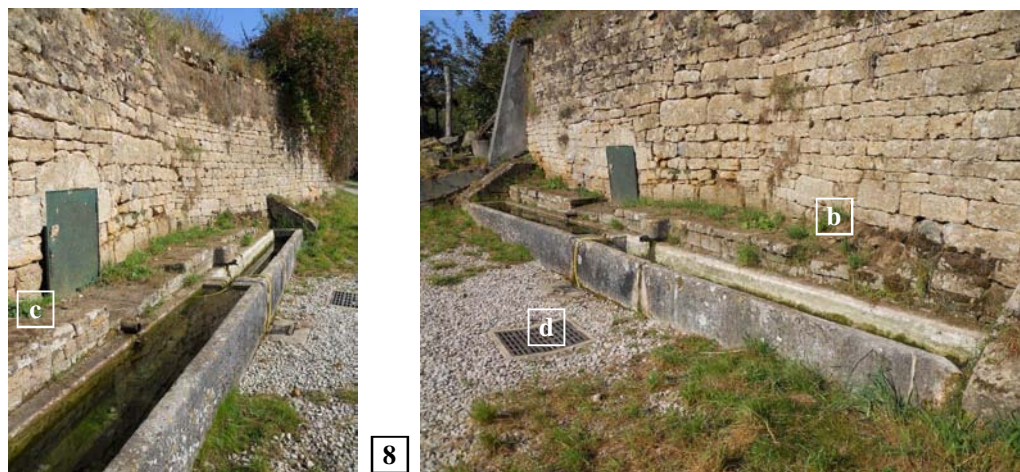
8

Dénomination : Abreuvoir rue de la Grande Fontaine

- Prescriptions**
- Débarrasser tous les objets et matériels inutiles. Nettoyer les abords. Supprimer les enracinements parasites (b).
 - Nettoyer les éléments en pierre. Enlever toute trace de vieux ciment gris. Nettoyer et réaligner les dalles de pierre (c).
 - Nettoyer, rénover les deux bacs. Vérifier l'étanchéité et la qualité des écoulements.
 - Restituer l'aire pavée et repositionner la grille d'évacuation en concordance avec le fil d'eau principal (d).

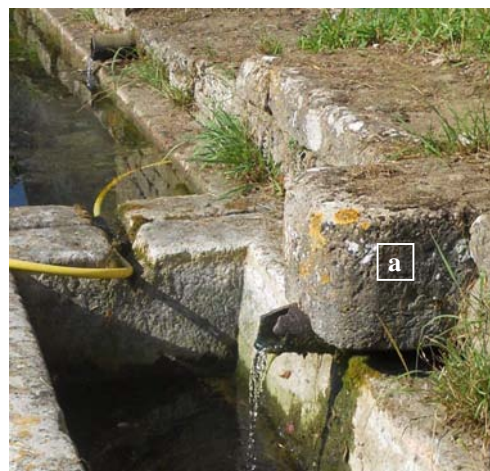
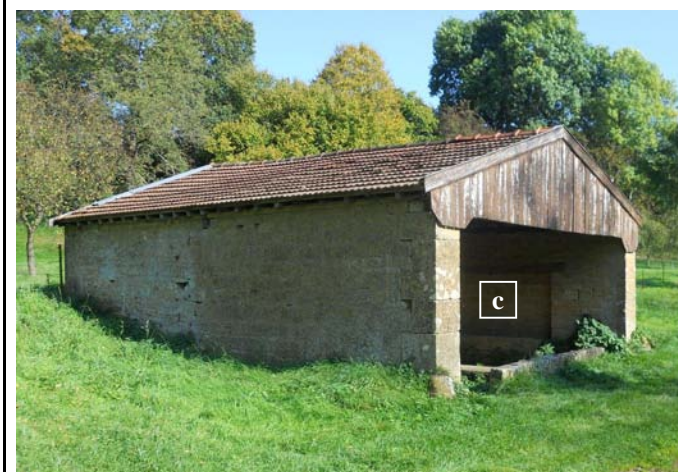
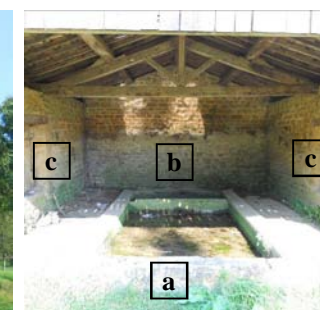
6

Dénomination : Lavoir du chemin du Moulin

- Prescriptions**
- Deux propositions pour une revitalisation du site :
- Restitution du lavoir à l'identique avec réouverture des baies et remise en eau.
 - (1 et 2) Dépose d'une partie du lavoir afin de révéler la présence du bassin de lavage qui sera en partie à ciel ouvert (d). L'ensemble pourra être prolongé de petits bassins afin de créer « un jardin d'eau » bordé de cheminements en lamelles de bois (e).

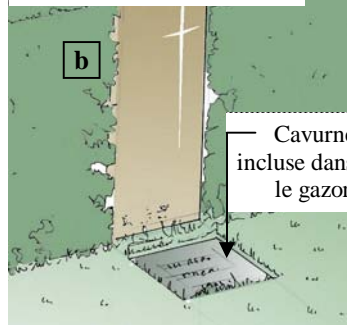
Exemple d'armoire cinéraire en pierre de Meuse incluse dans le mur d'enceinte (a) ou dans le « mur végétal » (b) (Burey-en-Vaux).

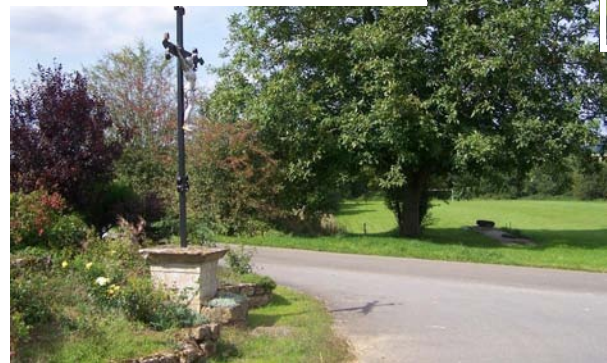
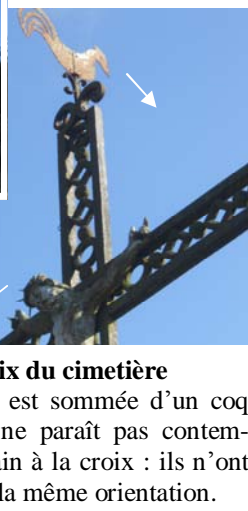
Croix du cimetière

Elle est sommée d'un coq qui ne paraît pas contemporain à la croix : ils n'ont pas la même orientation.

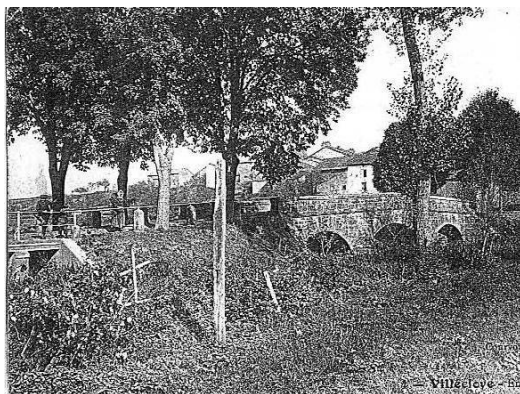
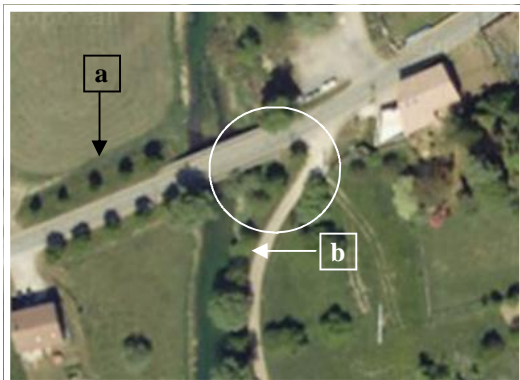
Entrée ouest de la commune

La carte postale montre l'ancien pont en pierre franchissant l'Othain accompagné des arbres d'alignement.

Malgré les vicissitudes de l'histoire, le site a conservé une partie des arbres majeurs, renforcés par les arbres d'alignement (a) qui marquent l'entrée de la commune et créent un lien avec le terrain de football.

Le franchissement du pont offre une belle occasion de visualiser le cours d'eau vers l'aval, d'en apprécier la qualité de la ripisylve (b). Un espace à conserver et à entretenir régulièrement.
